# INCÊNDIO DO CHIADO

UM OLHAR TÉCNICO-OPERACIONAL

**Edição:** Câmara Municipal de Lisboa

**Título:** Incêndio do Chiado – Um olhar técnico-operacional; Volume I

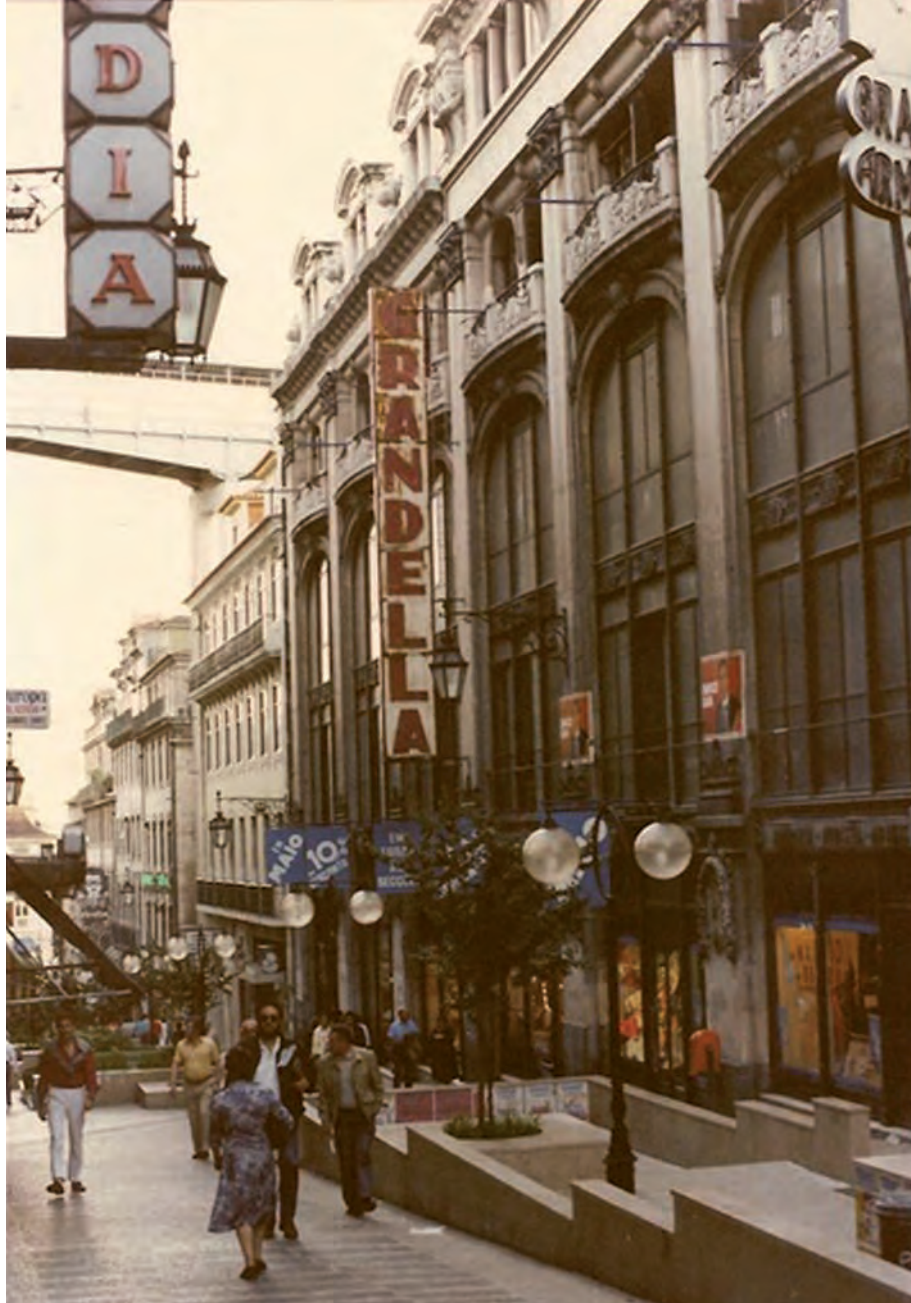
**Figura 2 e 3** – Mobiliário urbano colocado na Rua do Carmo<sup>1</sup>

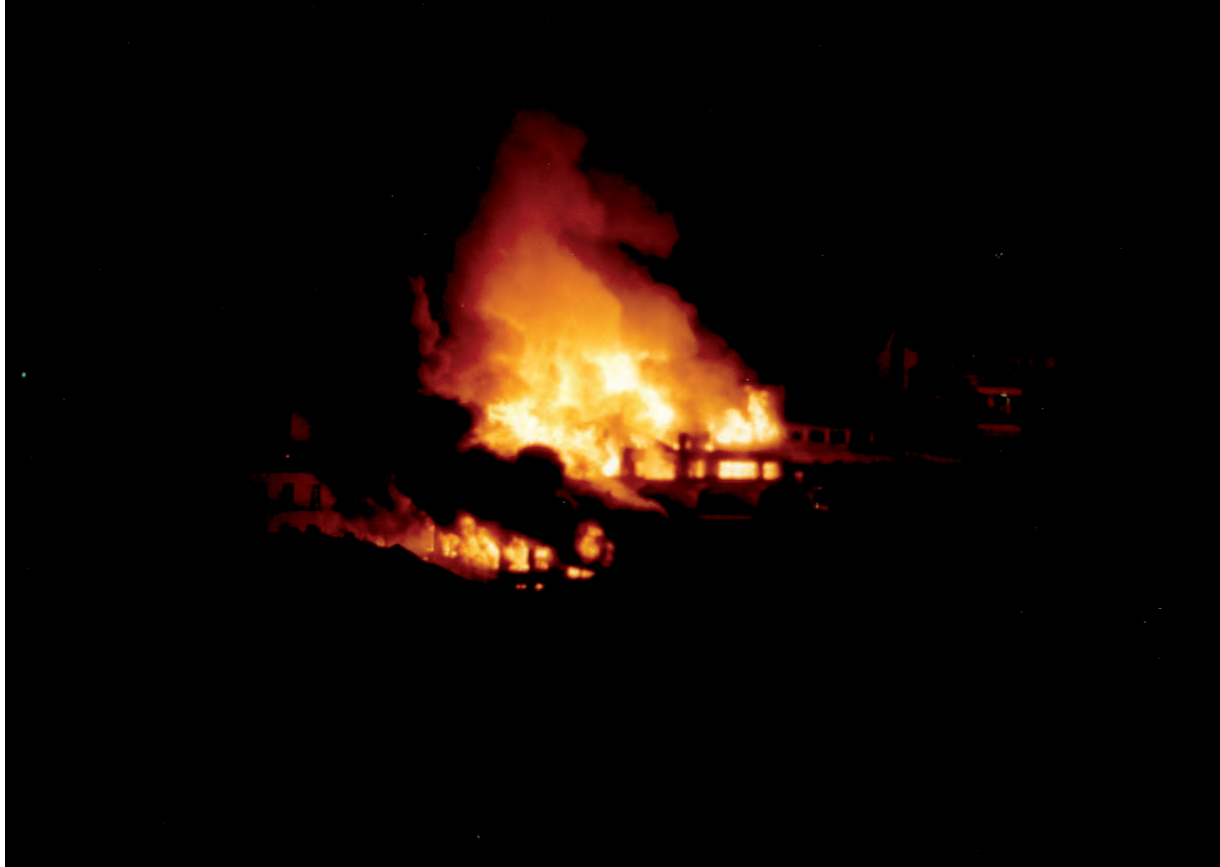
**Figura 10** – Primeiros registos fotográficos que demonstram a dimensão do incêndio (pormenor da fotografia)

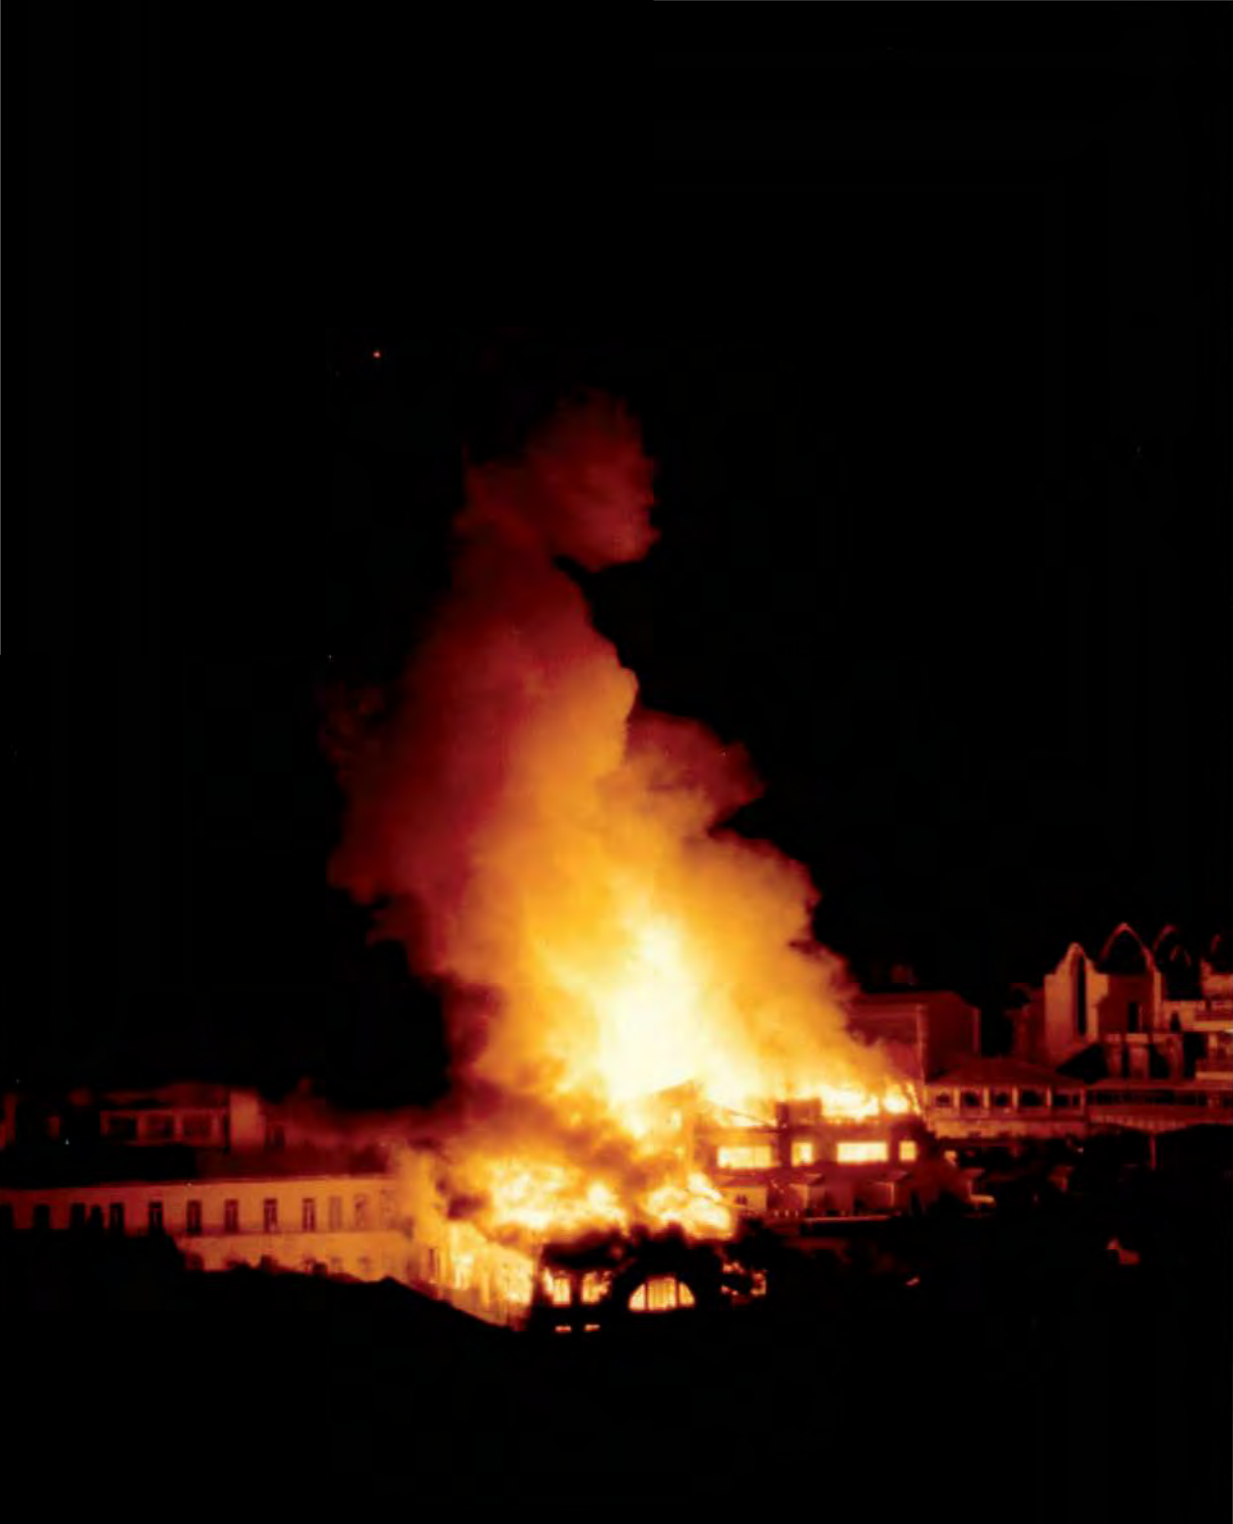
**Figura 11** – Propagação das chamas na cobertura e pisos superiores no Grandella, fachada da Rua Áurea. (pormenor da fotografia)

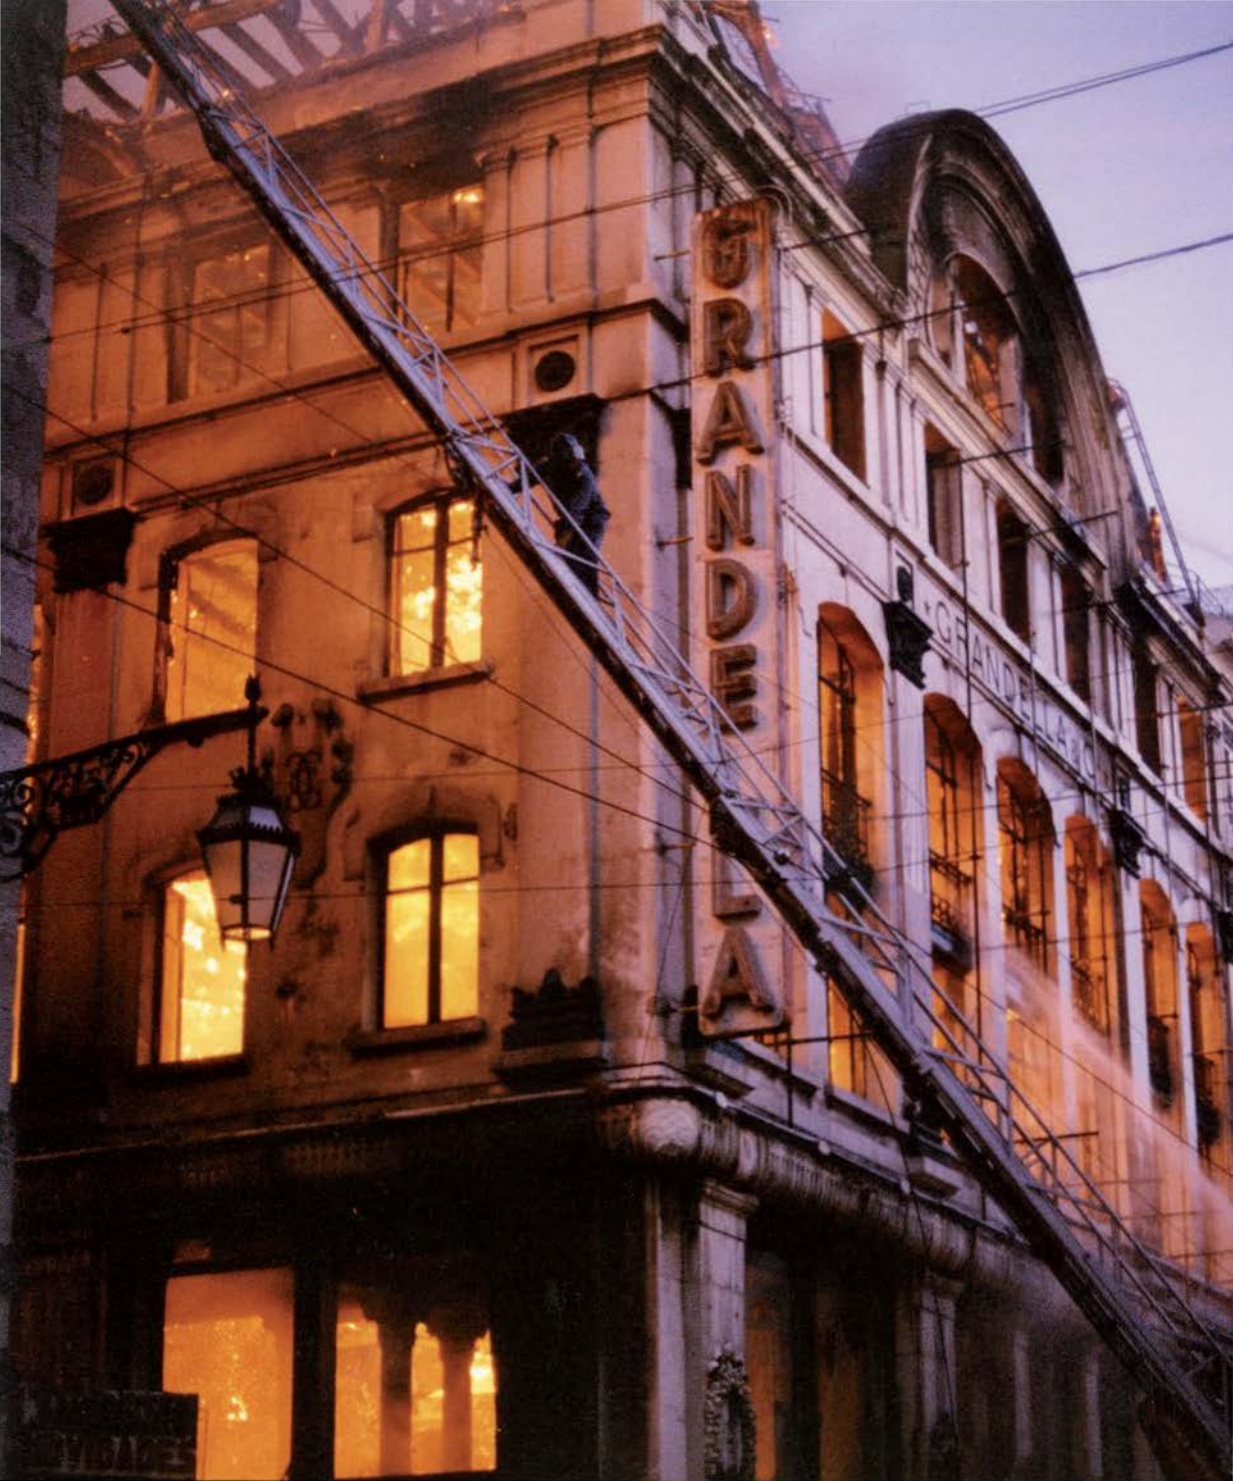
O traçado aéreo dos cabos de energia da CARRIS (Companhia de Caminhos de Ferro de Lisboa – CCFL) dificulta o arvoreamento e restantes manobras das AEM. O contacto com este traçado provoca uma descarga elétrica na ordem dos 600 volts/corrente contínua, a qual causaria sérios ferimentos nos bombeiros e danos nas AEM. Nestas circunstâncias requisita-se à CARRIS que proceda ao corte da corrente elétrica no traçado aéreo. Este constrangimento pode ter atrasado o arvoreamento das várias escadas mecânicas presentes no local a trabalho.

**Figura 15** – Veículo Escada arvorado entre o traçado aéreo dos elétricos no cruzamento da Rua Áurea com a Rua da Assunção. É possível verificar o interior do Grandella completamente em chamas

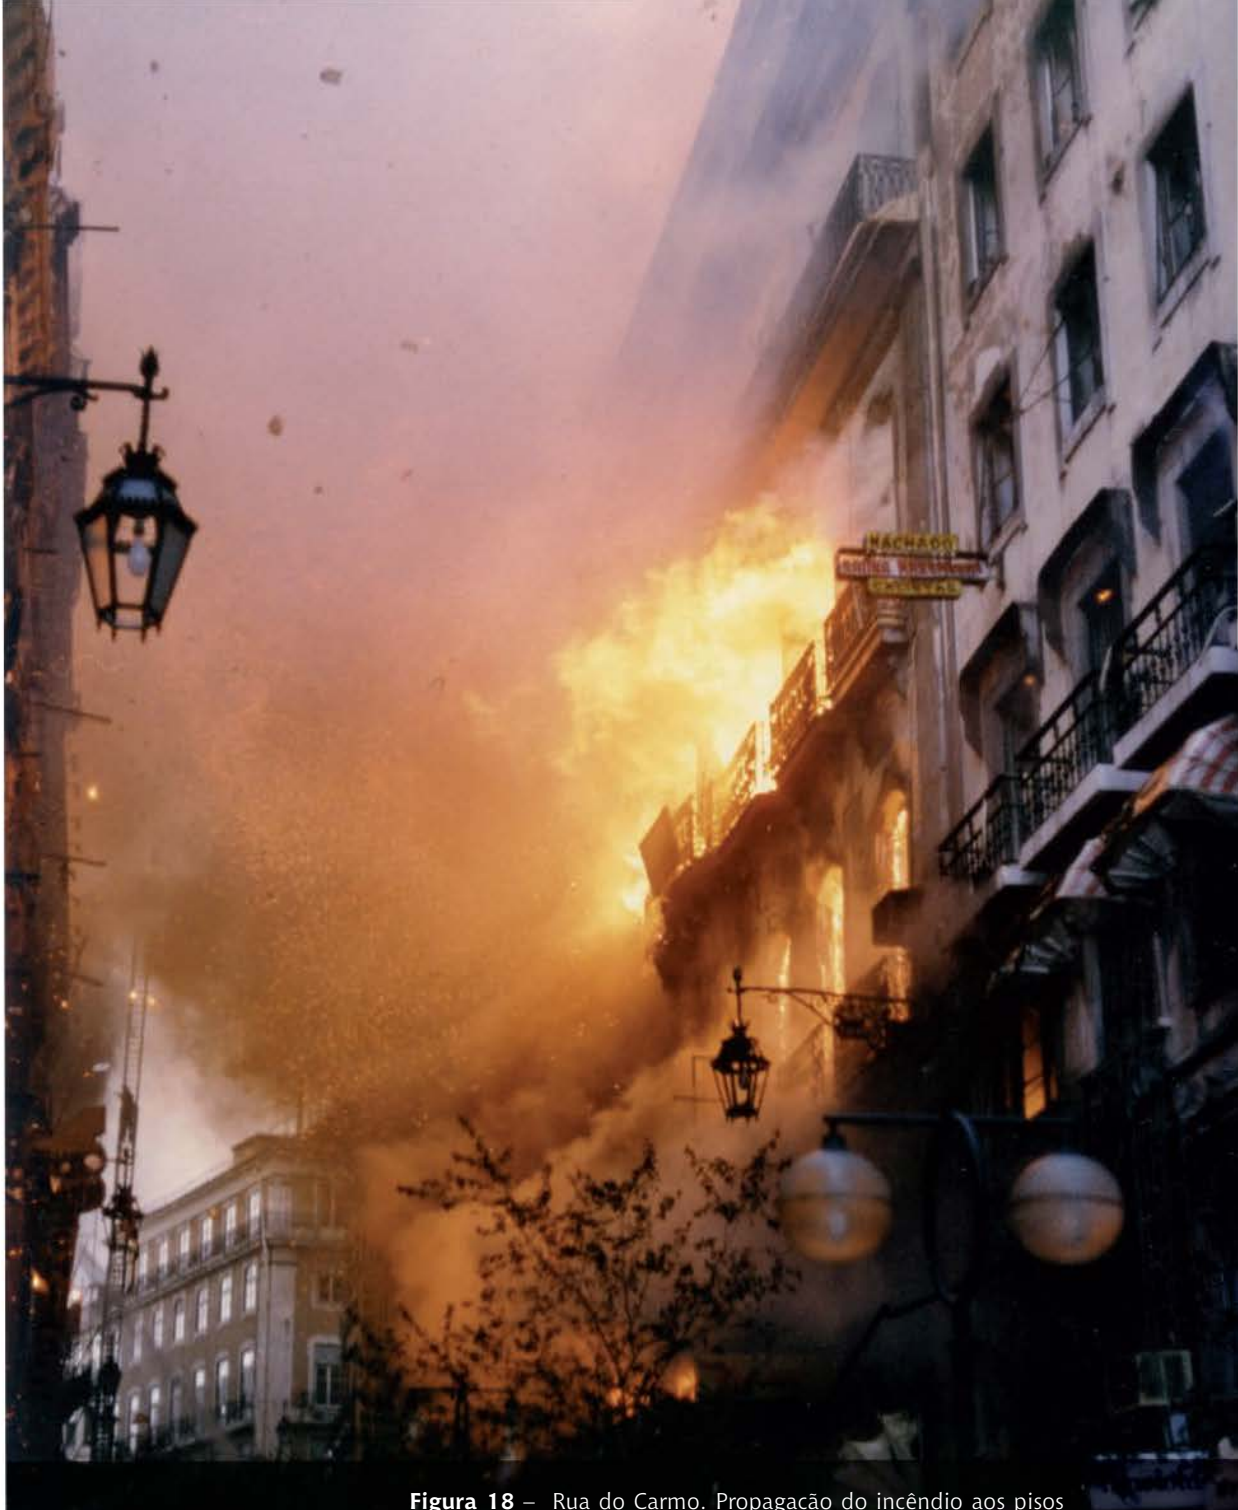
O incêndio progride a grande velocidade e intensidade. Uma hora após a chegada dos primeiros meios, o edifício Grandella está já totalmente tomado pelas chamas e encontram-se a arder parcialmente os Armazéns do Chiado e cobertura e pisos superiores do edifício da Confepele na Rua da Assunção. Na Rua do Carmo verificam-se os primeiros impulsos de propagação do incêndio aos edifícios fronteiros. Às 06h15' o Chefe Malcata solicita um APS (entrada 23), o qual deveria entrar pela Rua do Carmo pois, é mais ou menos por esta hora que a estratégia ofensiva é substituída por uma estratégia defensiva. É provável, quer por questões de segurança dos bombeiros, quer por necessidade de proteção de exposições, que se tenha optado por investir no ataque defensivo aos Armazéns Grandella e Chiado e simultaneamente evitar a propagação do incêndio aos edifícios contíguos e fronteiros que ainda não se encontravam em chamas. Apesar desses esforços, no edifício Martins e Costa da Rua do Camo, verificar-se-á, ainda assim, a ignição por radiação e projeção aos estores e toldos, com a consequente propagação para o interior do mesmo (figura 18).

**Figura 18** – Rua do Carmo. Propagação do incêndio aos pisos intermédios do edifício Martins e Costa

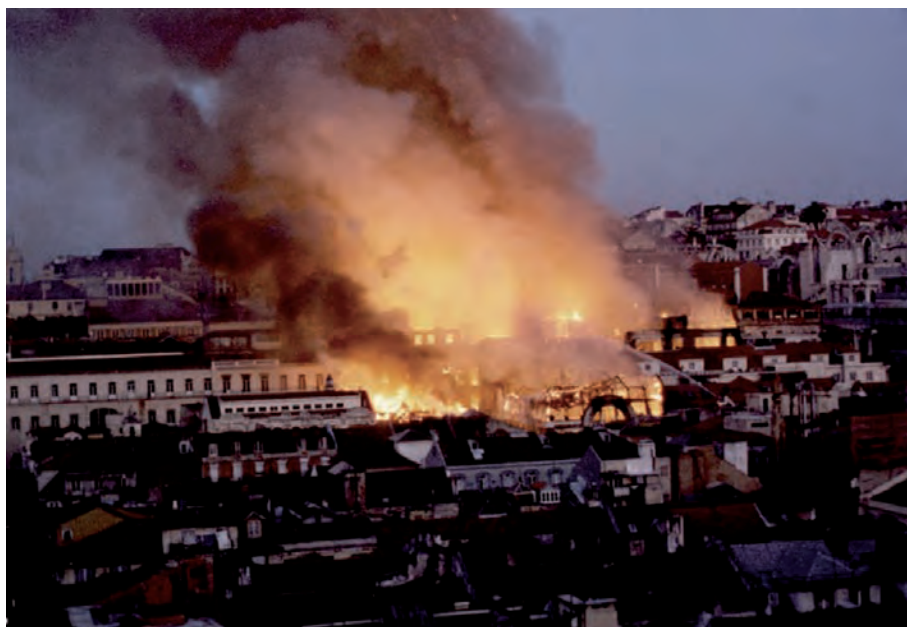
A situação no incêndio é muito grave. Este persiste em propagar-se com muita intensidade para os edifícios fronteiros e contíguos ao Grandella, não dando tréguas a ninguém. Entre as 06h00' e as 07h00', e de acordo com RSB (1988b; 1989), é possível verificar que o incêndio continua a sua progressão para sul e oeste (figura 21).

**Figura 21** – Propagação das chamas ao edifício Confepes e Chiado

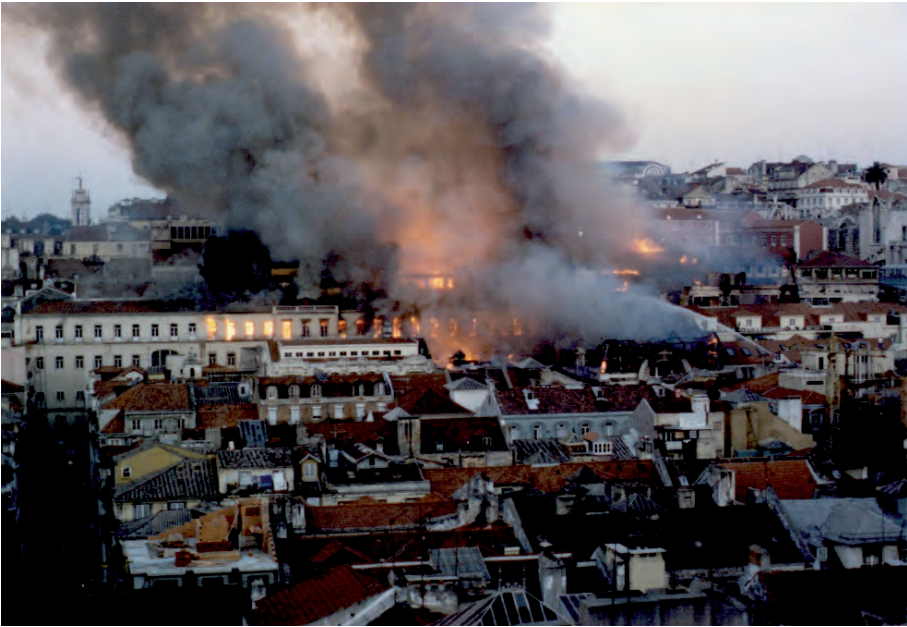
**Figura 23** – Progressão do incêndio para sul pelos Armazéns do Chiado

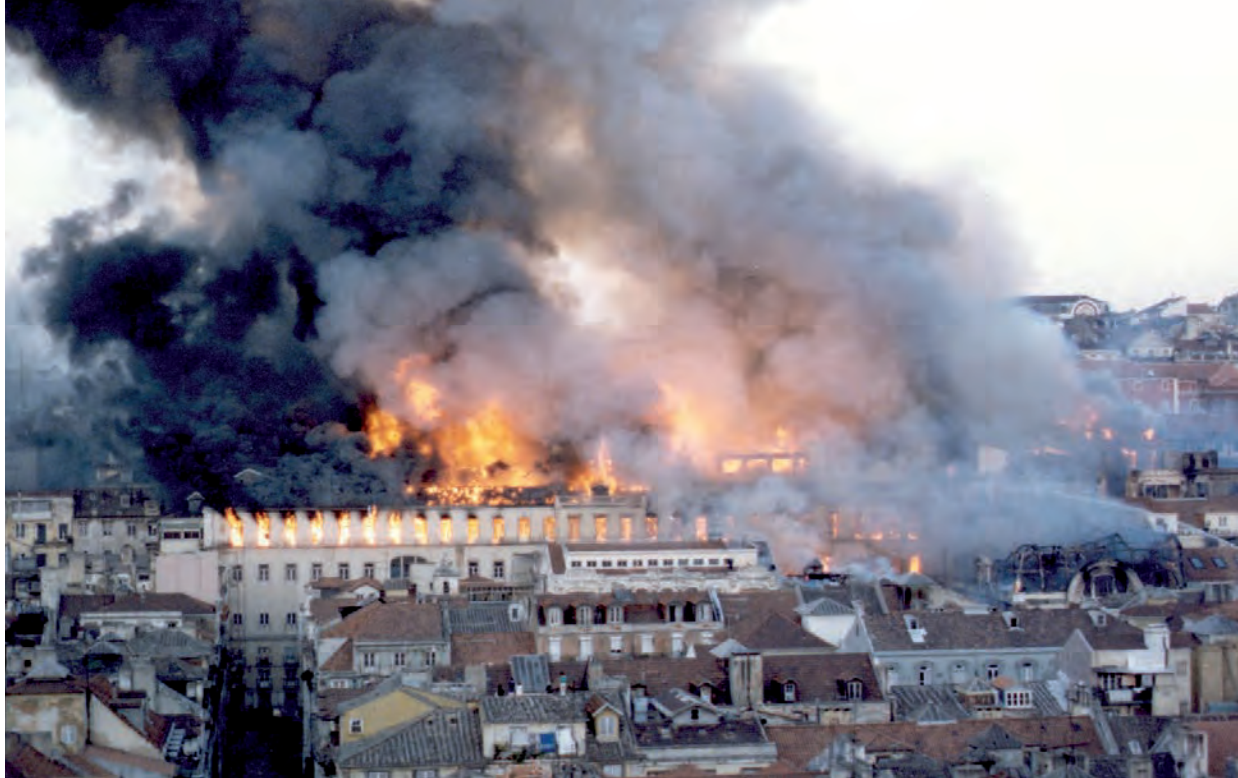
Vários pisos (nomeadamente os superiores) e a cobertura dos Armazéns do Chiado estão completamente envoltos em chamas, que se propagam já aos edifícios contíguos (localizados a sul) conforme figura 25.

**Figura 25** – Pisos superiores e cobertura dos Armazéns do Chiado completamente tomados pela chamas

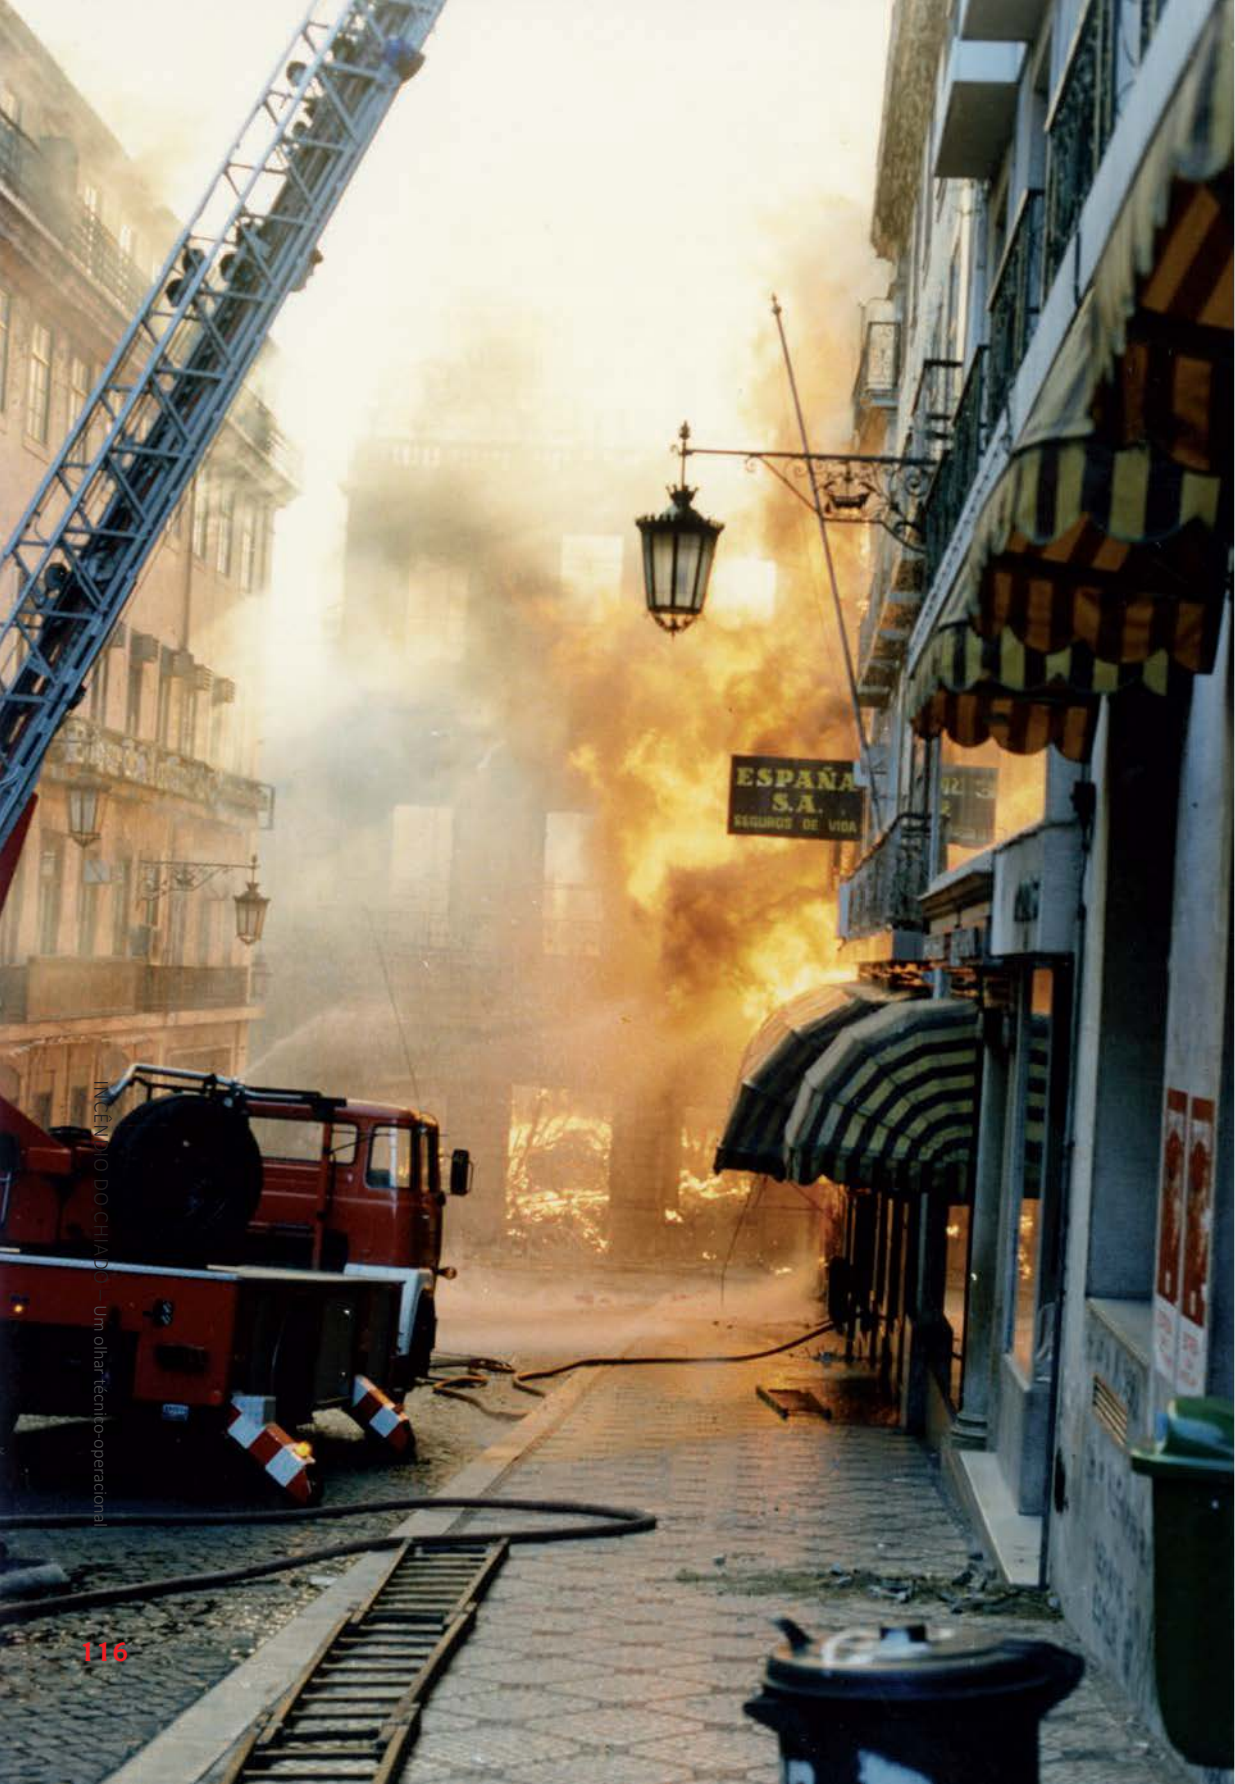
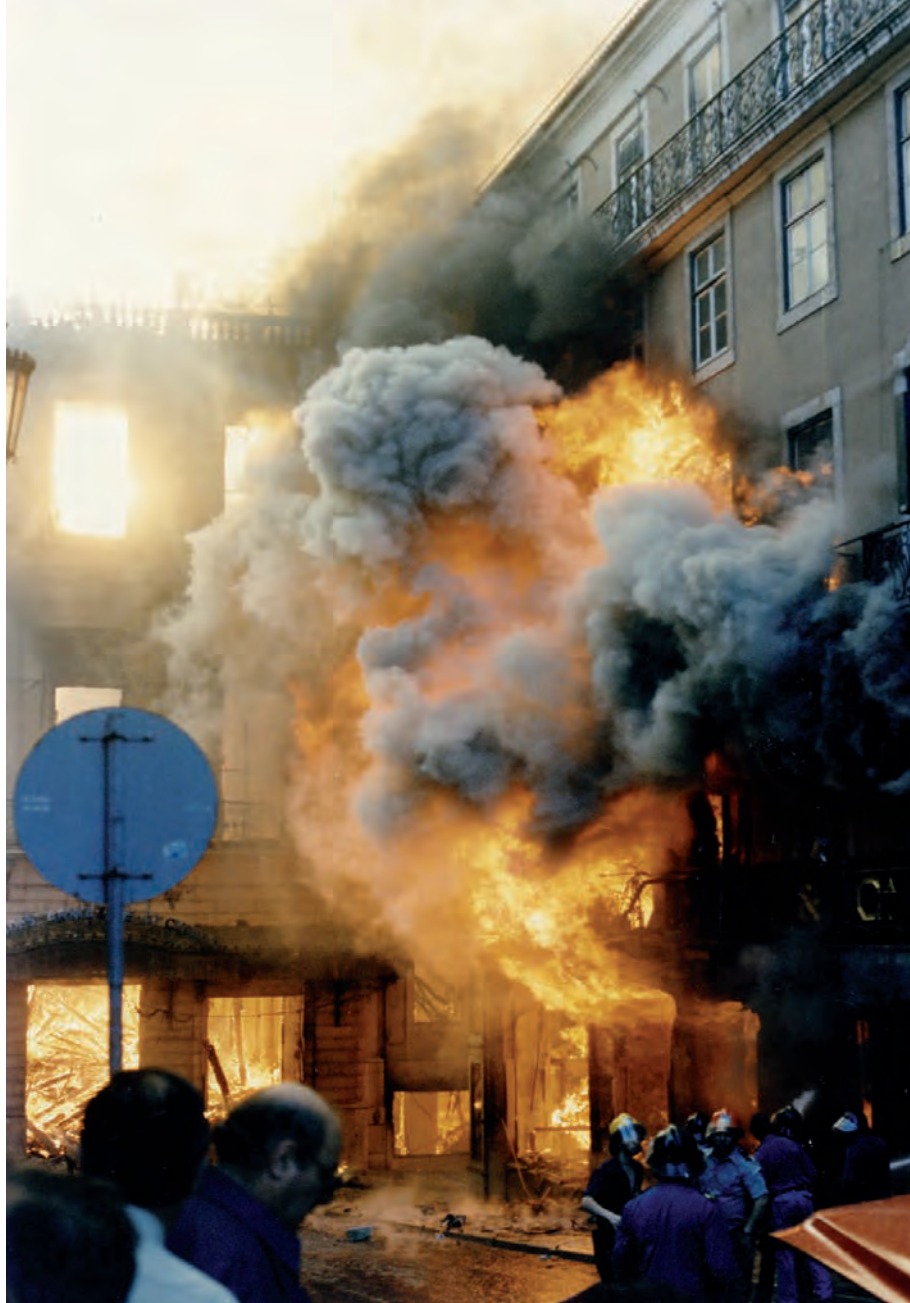
- a) Rua Garrett – O fogo atinge o edifício n.º 1 a 11 (Eduardo Martins) e ameaça o que fica em frente (edifício José Alexandre). «As chamas atingem grandes dimensões, há frequentes explosões, caem elementos das fachadas e o material é obrigado a recuar. O incêndio tem tendência a subir a Rua Garrett e não cede ao ataque de diversas agulhetas de 9 viaturas ali posicionadas» (figuras 28 e 29);
- b) Frente oeste – «Posicionamento de várias viaturas na Rua Ivens e Calçada do Sacramento que, pelo interior dos edifícios e pelas coberturas, vêm atacar o incêndio pelas traseiras dos edifícios atingidos quer da Rua do Carmo quer da Rua Nova do Almada».

**Figuras 28 e 29** – Rua Garrett. Ao fundo os Armazéns do Chiado. As chamas, à direita, consomem o edifício Eduardo Martins e ameaçam propagar-se ao edifício fronteiro, à esquerda, José Alexandre

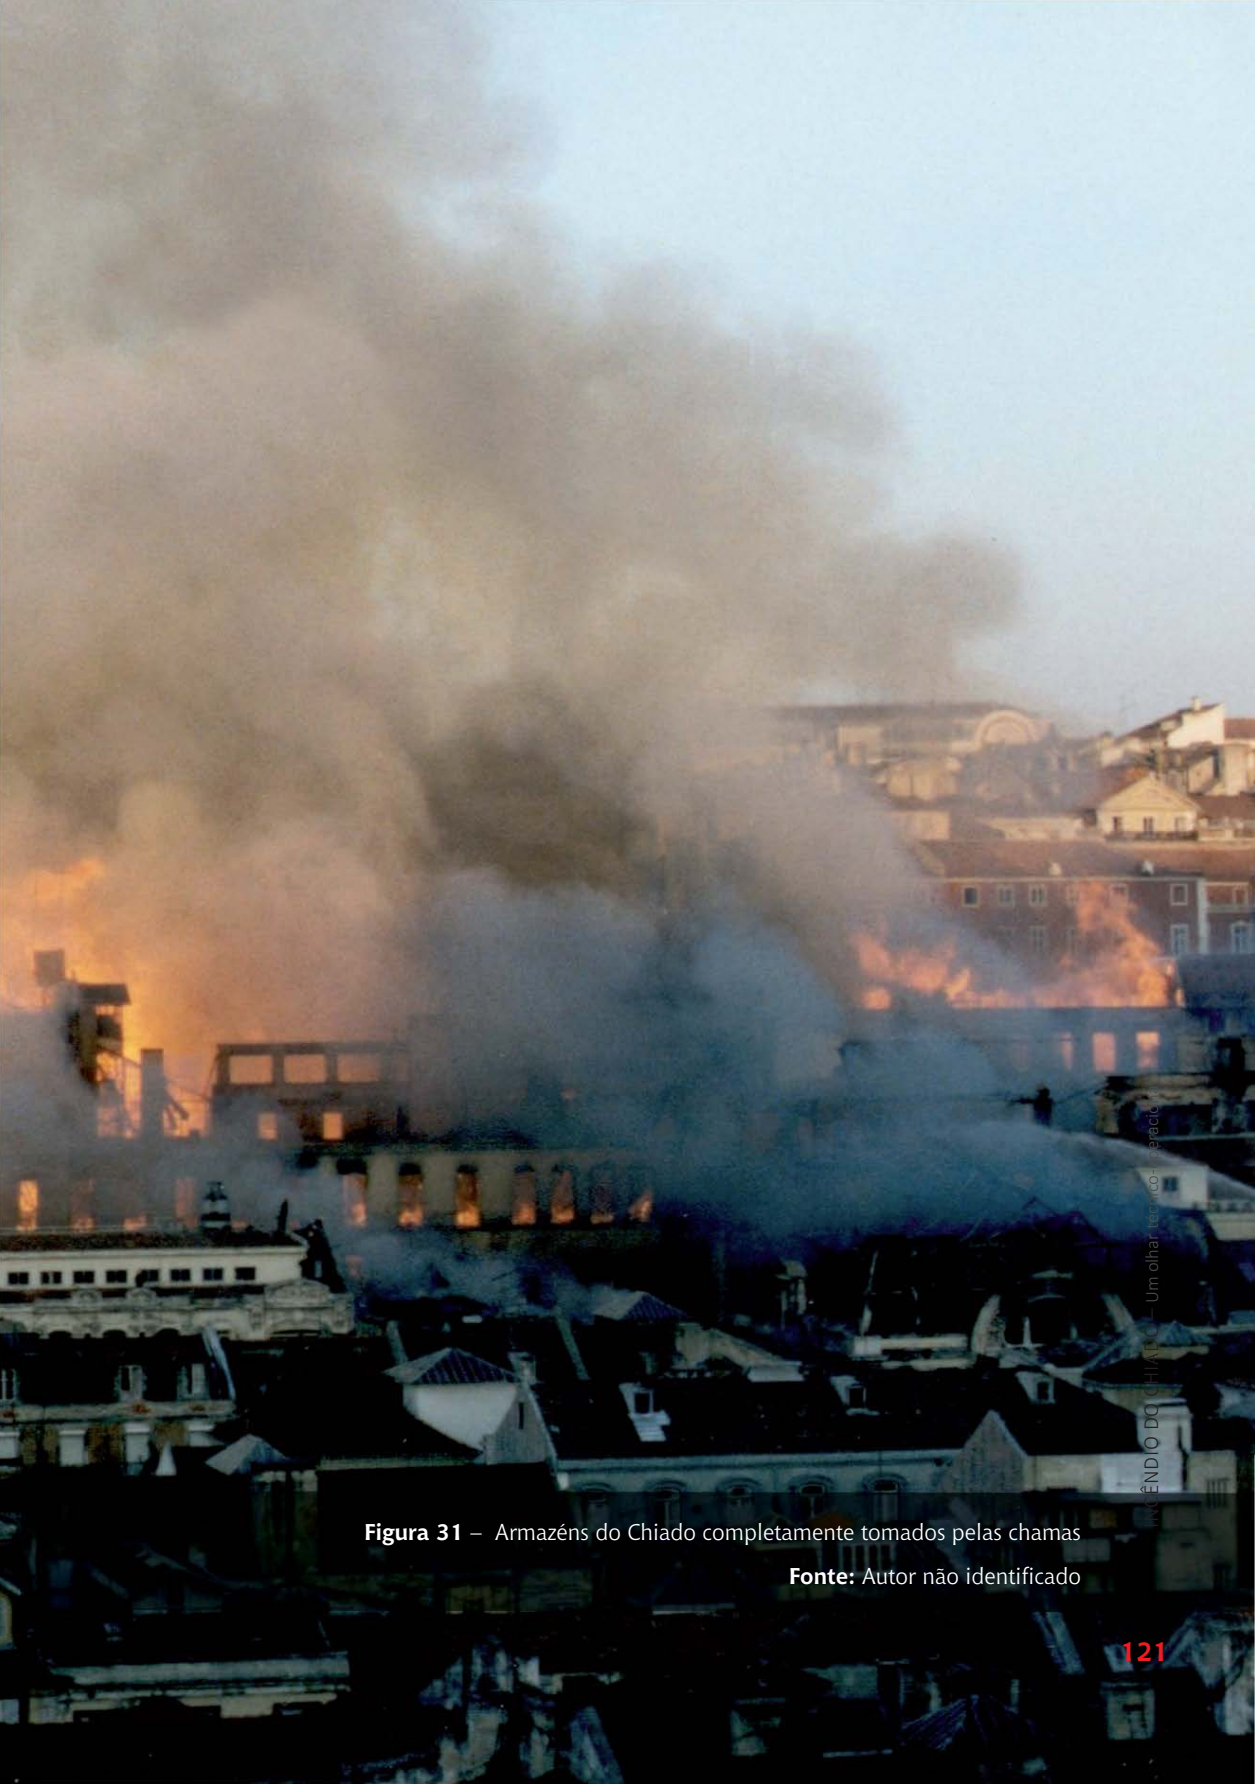
**Figura 31** – Armazéns do Chiado completamente tomados pelas chamas

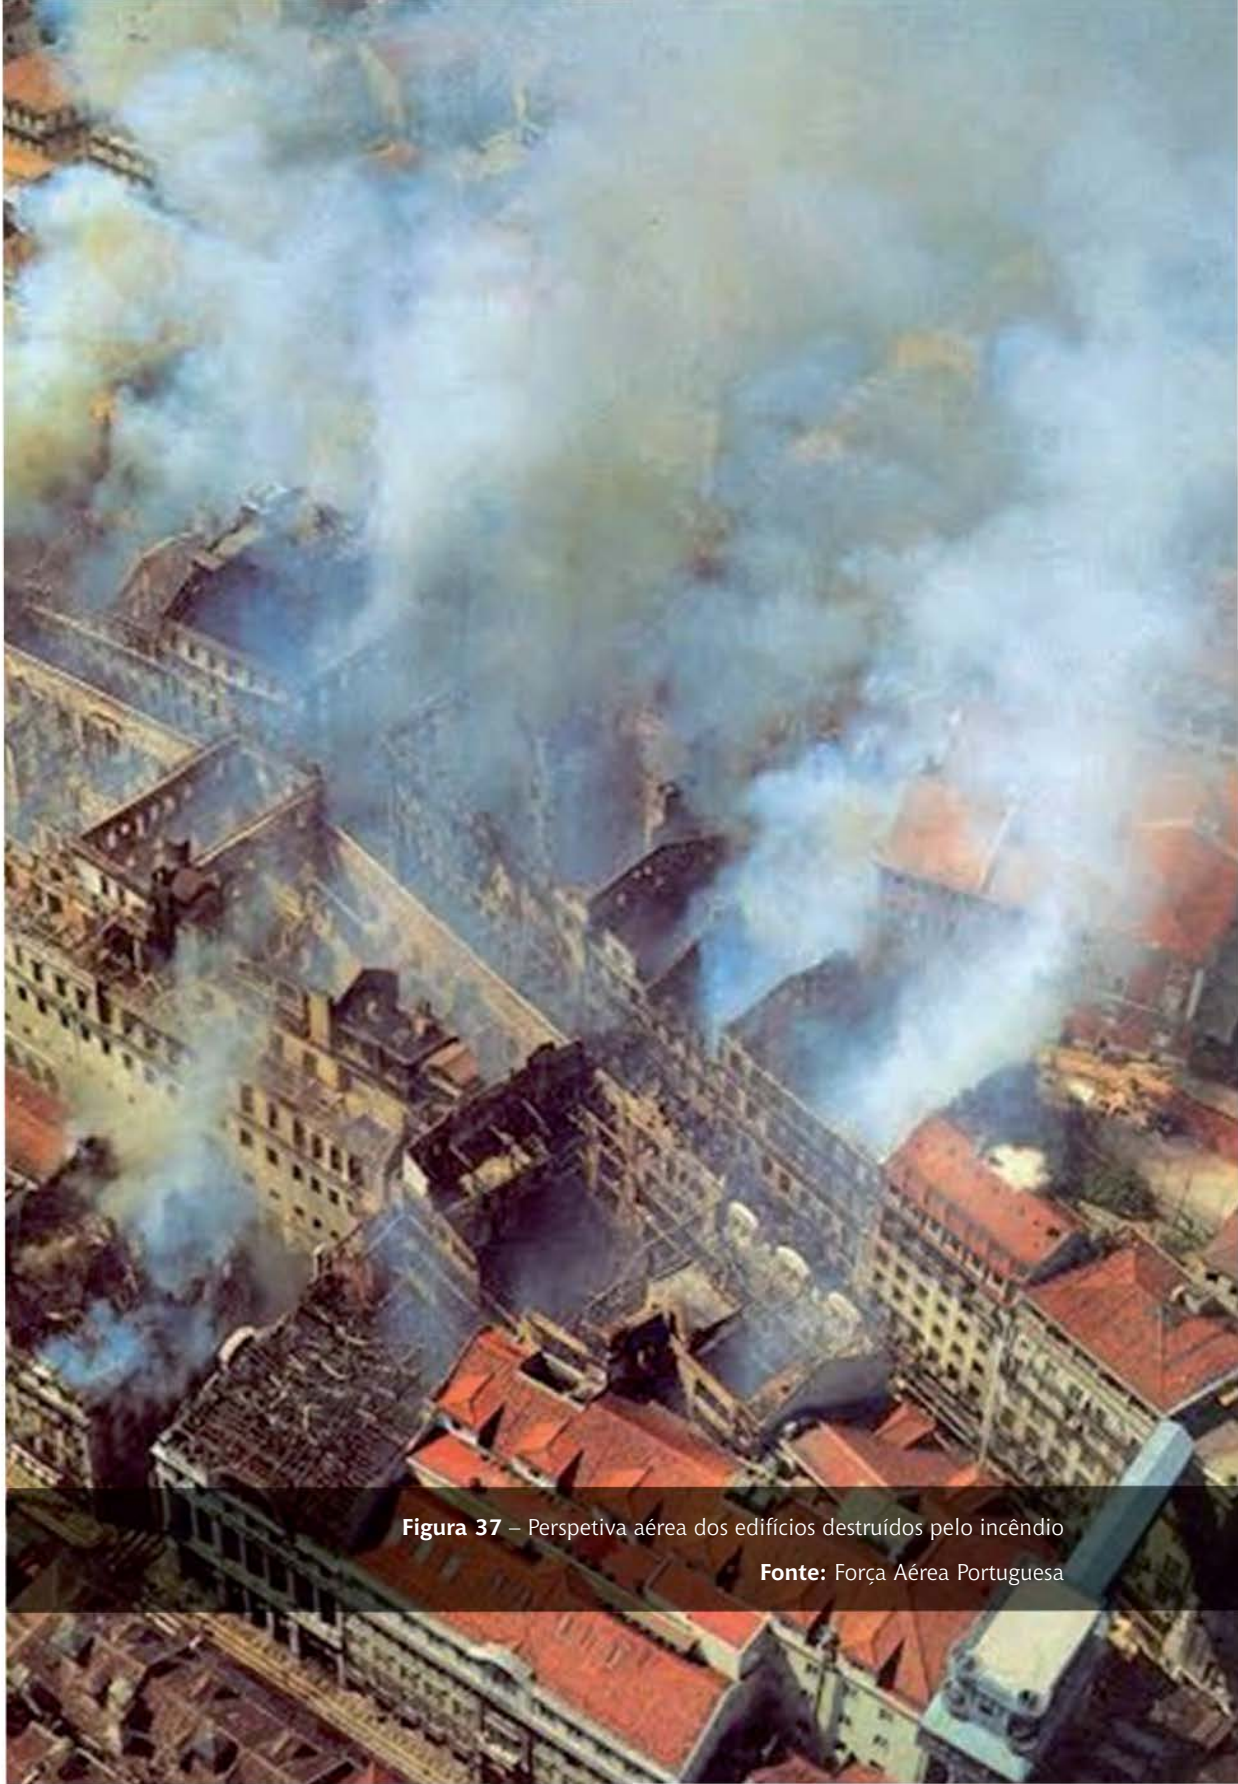
**Figura 37** – Perspetiva aérea dos edifícios destruídos pelo incêndio

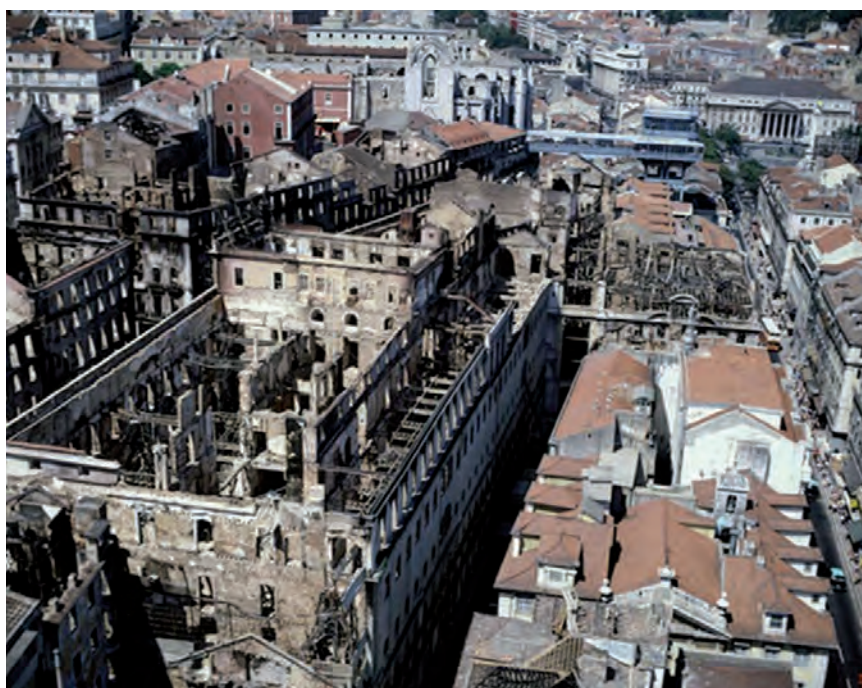
**Figura 45** – Perspetiva aérea dos edifícios destruídos pelo incêndio
