RELATÓRIO AO INCIDENTE
OCORRIDO EM 29.9.2020 NA
EMPREITADA DE
CONSTRUÇÃO DO PARQUE
URBANO DA UNIDADE DE
EXECUÇÃO DA PRAÇA DE
ESPANHA

COMISSÃO DE INQUÉRITO

RELATÓRIO DA COMISSÃO DE INQUÉRITO AO INCIDENTE
OCORRIDO EM 29.9.2020 NA EMPREITADA DE CONSTRUÇÃO
DO PARQUE URBANO DA UNIDADE DE EXECUÇÃO DA PRAÇA
DE ESPANHA

ABRIL 2021

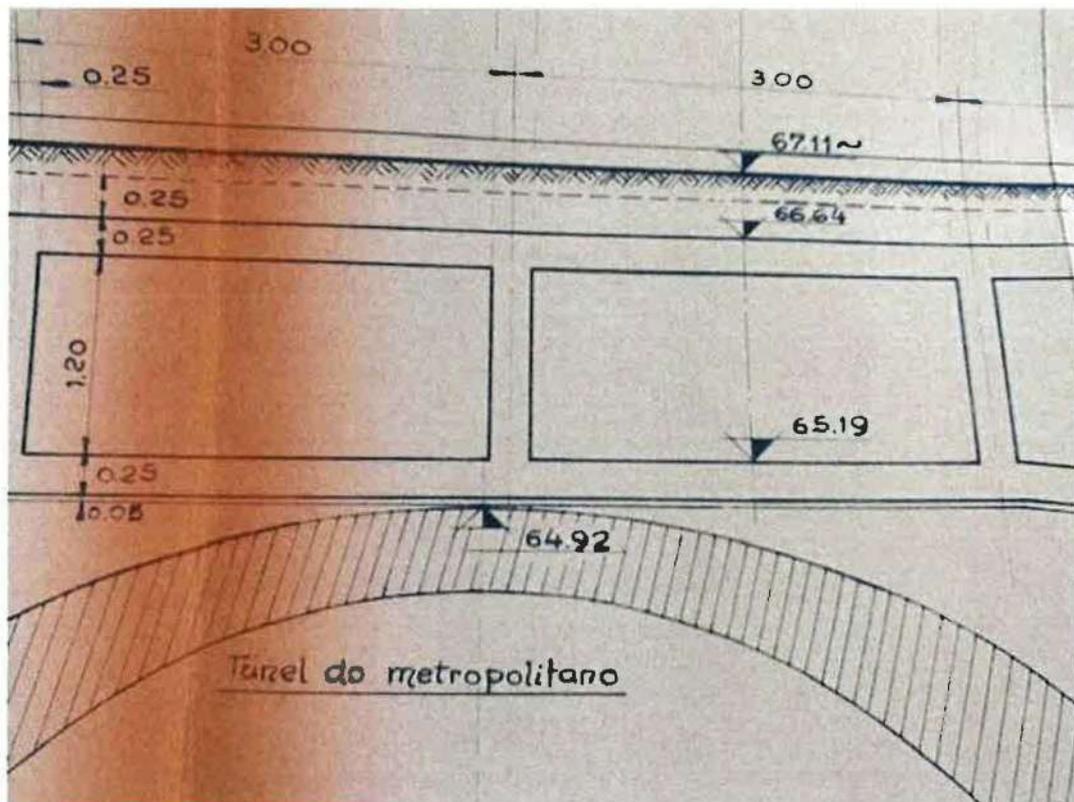
Fig.1- Projeto do canal

. Com projeto de 1973 foi construído um Canal Hidráulico (PH) sobre o túnel do Metro e sob as vias rodoviárias. Neste projeto o cimo do Túnel aparece com a cota **64,92m** e o canal aparece passando 0,05m acima (Fig.1), com a cota de soleira de **65,19m**. Não foram identificados elementos que mostrem que esta solução tenha sido apreciada pelo ML e este projeto não foi disponibilizado ao projetista pois só foi “descoberto” nos arquivos da CML em Outubro de 2020.

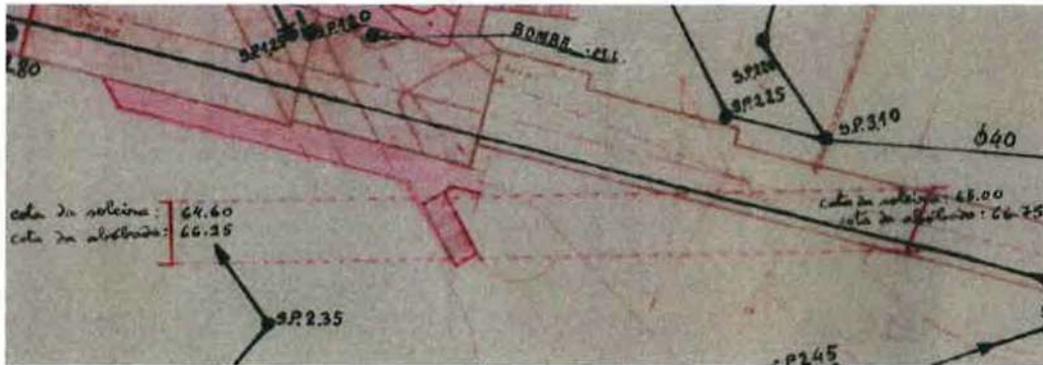
Fig. 2 - Planta de coletores do ML de 1977

. O canal hidráulico aparece numa planta de 1977, fornecida pelo ML, com as cotas de soleira de 64,6m (poente) e 65,0m (nascente) (Fig. 2), o que conduz a uma cota de soleira no lugar do acidente de **64,94m** (a esta cota deve ser deduzida a espessura de laje de soleira para se obter a cota do túnel).

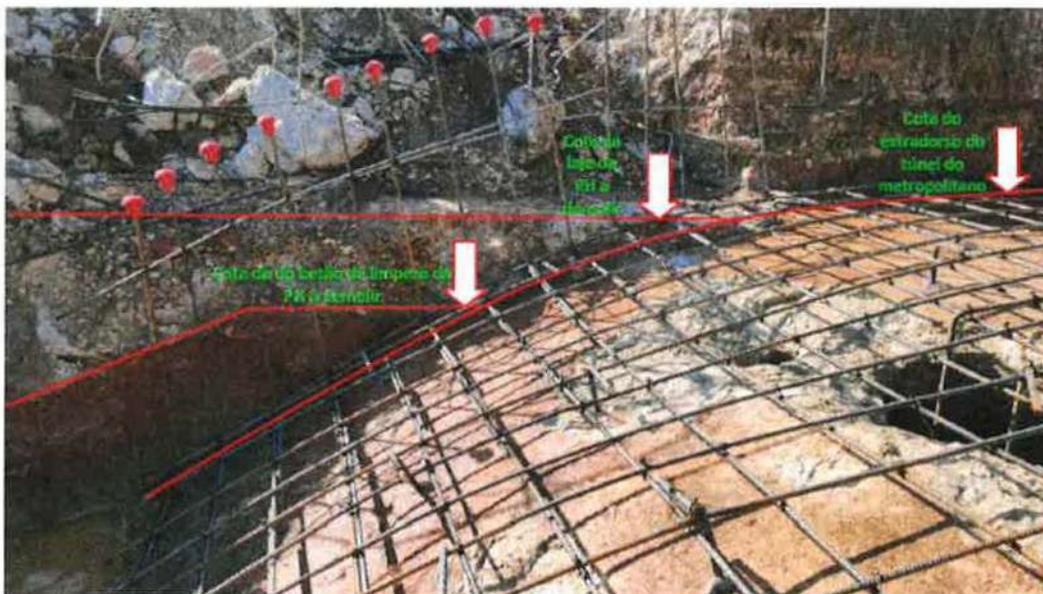
Fig. 3 - Foto do local do incidente do relatório da fiscalização

. Com a ocorrência do incidente, viria a constatar-se em 2020, que no local do incidente a laje de soleira do canal em betão armado foi executada diretamente sobre o túnel e a camada de betão de regularização estava mesmo abaixo do cume do túnel envolvendo-o. Não respeitava portanto o projeto de 1973 (Fig. 3)

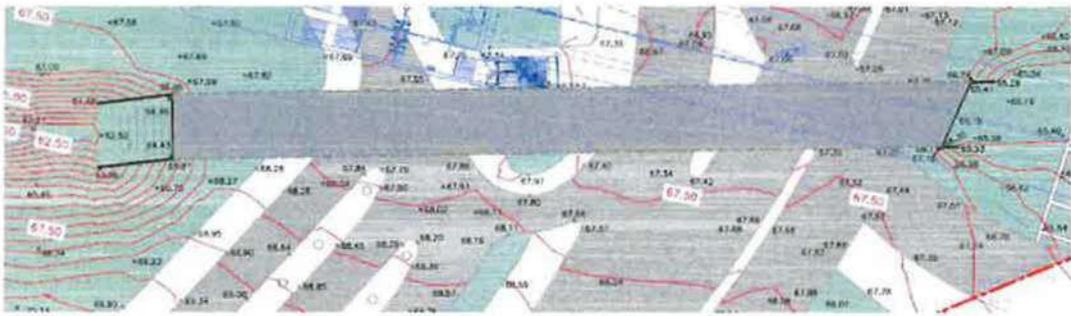
Fig. 4 – des.00200

. **Des. Nº 002 00** (Fig. 4 – des.00200. situação de referência, Set19/rev.Jan 20) indica as cotas nas bocas do canal hidráulico com os valores de 64,44m (poente) e 65,18m (nascente) o que conduz à cota de soleira na zona do acidente de **65,06m** (a esta cota deve ser deduzida a espessura de laje de soleira para se obter a cota do túnel).

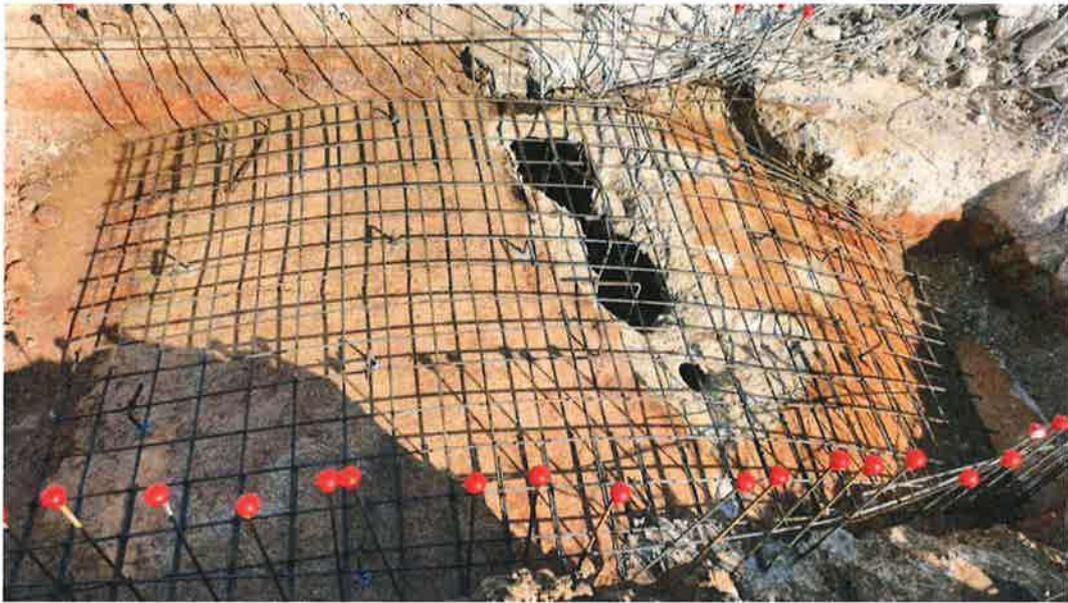
Fig.5 - Foto do relatório da fiscalização

. As dimensões e a geometria do furo indiciam que o operador não deu conta de ter furado inicialmente o túnel, tendo continuado a furar até ser mandado parar pelo colaborador do ML.

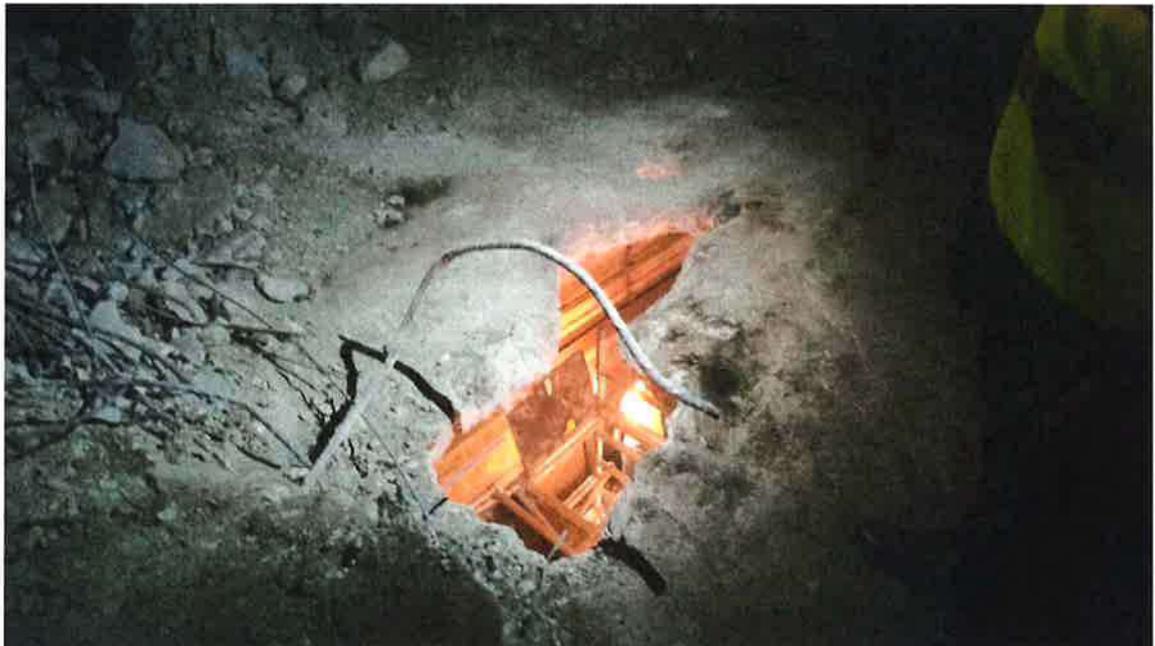
Em 29 de setembro de 2020, por volta das 14.20h, no decurso de um trabalho de demolição de uma estrutura hidráulica em betão armado pré-existente, com recurso a martelos hidráulicos movidos por giratória, foi danificada a abóbada do túnel do metropolitano de Lisboa, conduzindo a uma rotura na referida laje com perímetro retangular aproximado de 2,20 x 0,90 metros (medidas do extradorso), conforme registo abaixo.

Figura 1: Rotura da abóbada do túnel do metropolitano de Lisboa

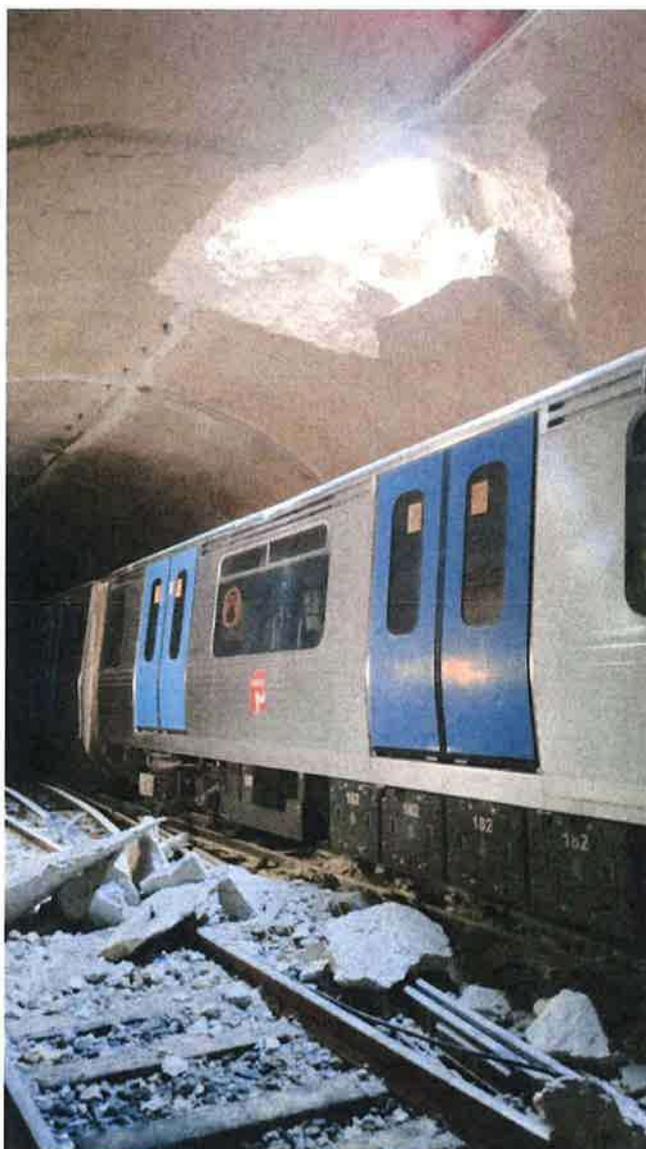
A rotura da referida laje do túnel conduziu à queda dos escombros em betão armado para o interior do túnel do metropolitano, atingindo um conjunto de carruagens do comboio que circulava na direção Santa Apolónia – Reboleira, causando, segundo dados sujeitos a confirmação, 4 feridos ligeiros, bem como danos materiais nas referidas carruagens e nas infraestruturas da linha e telecomunicações do metropolitano, de acordo com o registo fotográfico abaixo:

Figura 2: Danos materiais nas referidas carruagens e nas infraestruturas da linha e telecomunicações do metropolitano.

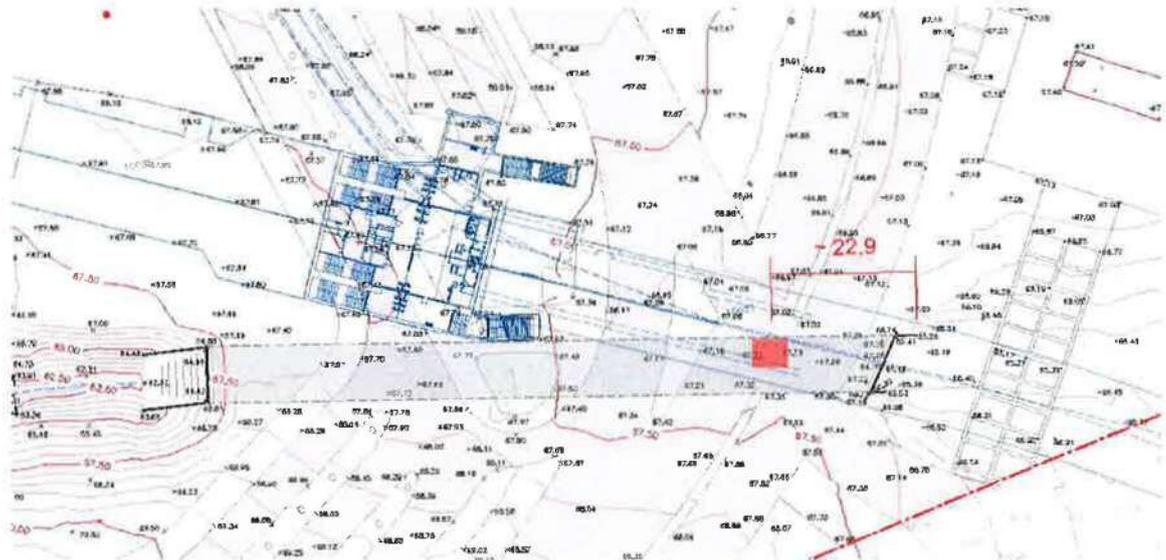
Na peça desenhada 002 00 (Situação de referência) é identificada a infraestrutura do metro, a azul, bem como a PH pré-existente, a demolir, na cor cinza tracejado. É também identificada, pela Fiscalização, a zona onde ocorreu a rotura da abóbada do túnel do metropolitano, a vermelho.

Figura 3: Peça desenhada 002 00 (Situação de referência) e identificação da zona onde ocorreu a rotura.

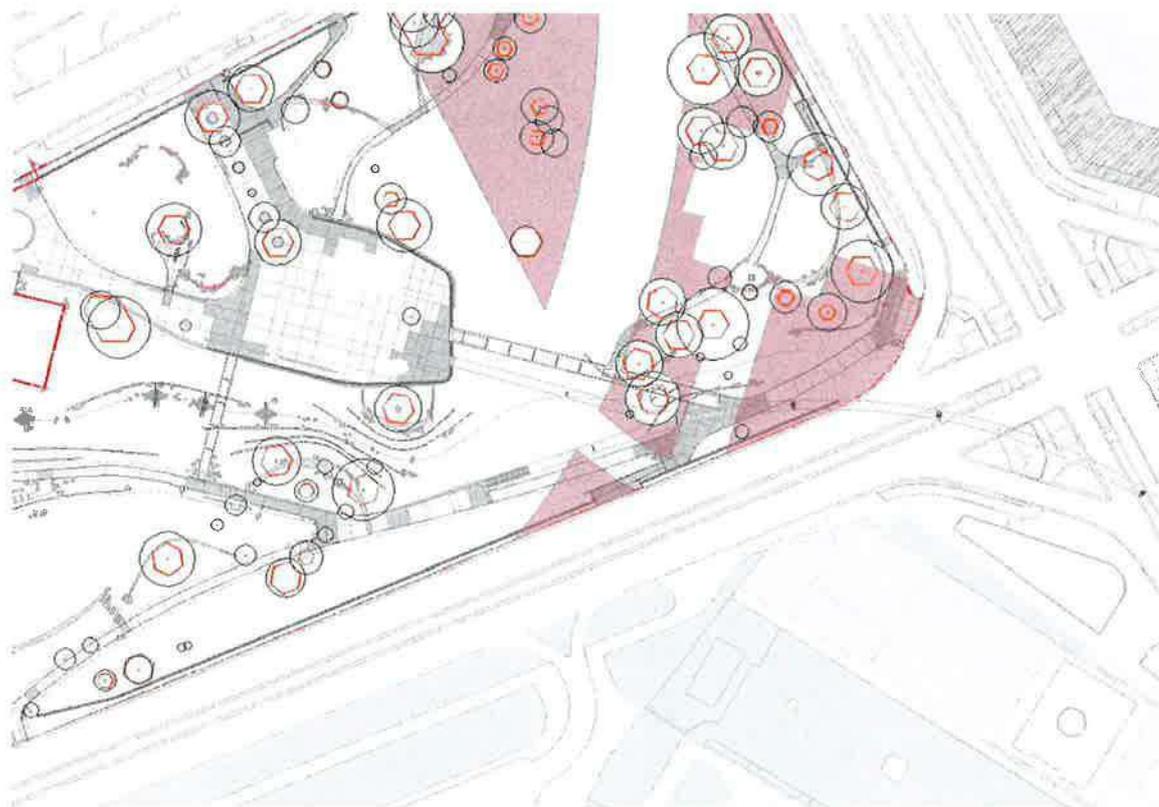
Na Peça desenhada 003 00 A (Medidas Cautelares) apenas são referidos os perímetros de proteção arbórea, não havendo qualquer medida cautelar referida para a Passagem Hidráulica a demolir.

Figura 4: Peça desenhada 003 00 A (Medidas Cautelares).

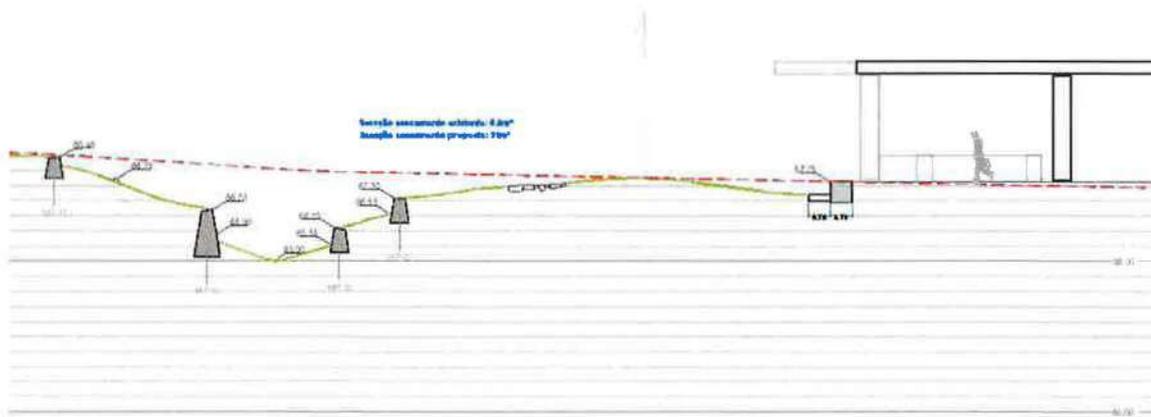
Na Peça Desenhada 007 00 E é apresentado o corte M, o mais próximo do ponto onde ocorreu a rutura da abóbada do túnel, onde se indica a cota de projeto da linha talvegue do curso de água, sendo a mesma 65.00m.

Figura 7: Peça Desenhada 007 00 E e apresentação do Corte M.

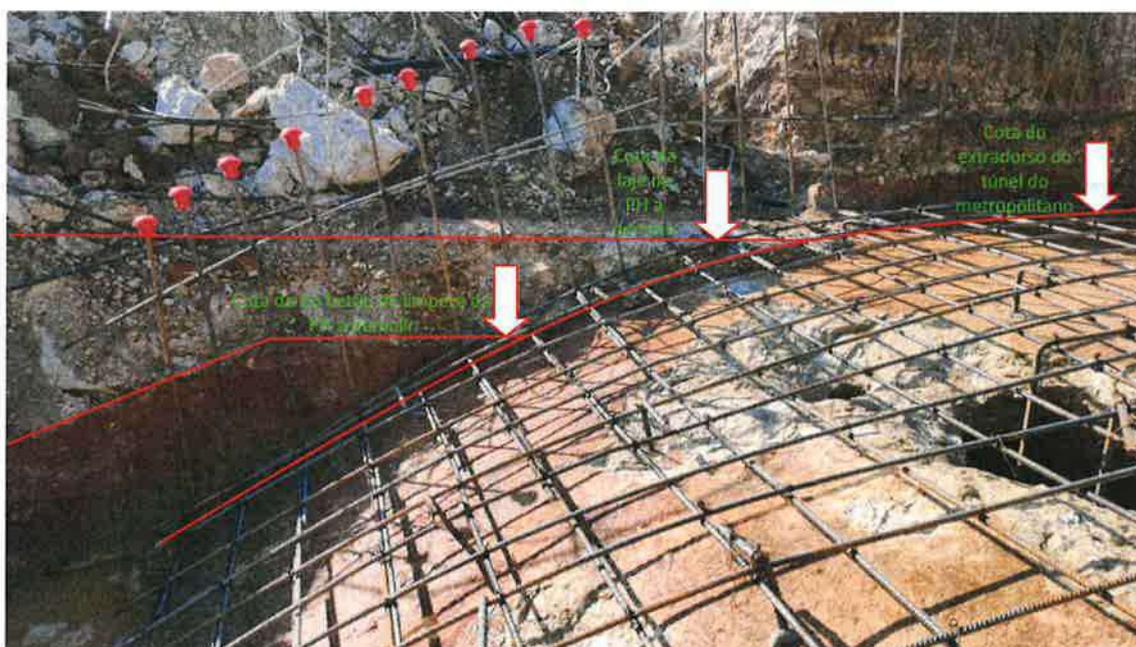
Após a limpeza da envolvente da zona da ocorrência, verificou-se que a laje em betão da base da passagem hidráulica se encontrava rasante com o extradorso do túnel do metropolitano, conforme registo fotográfico abaixo.

Figura 9: Registo fotográfico do local da ocorrência, com identificação dos elementos relevantes.

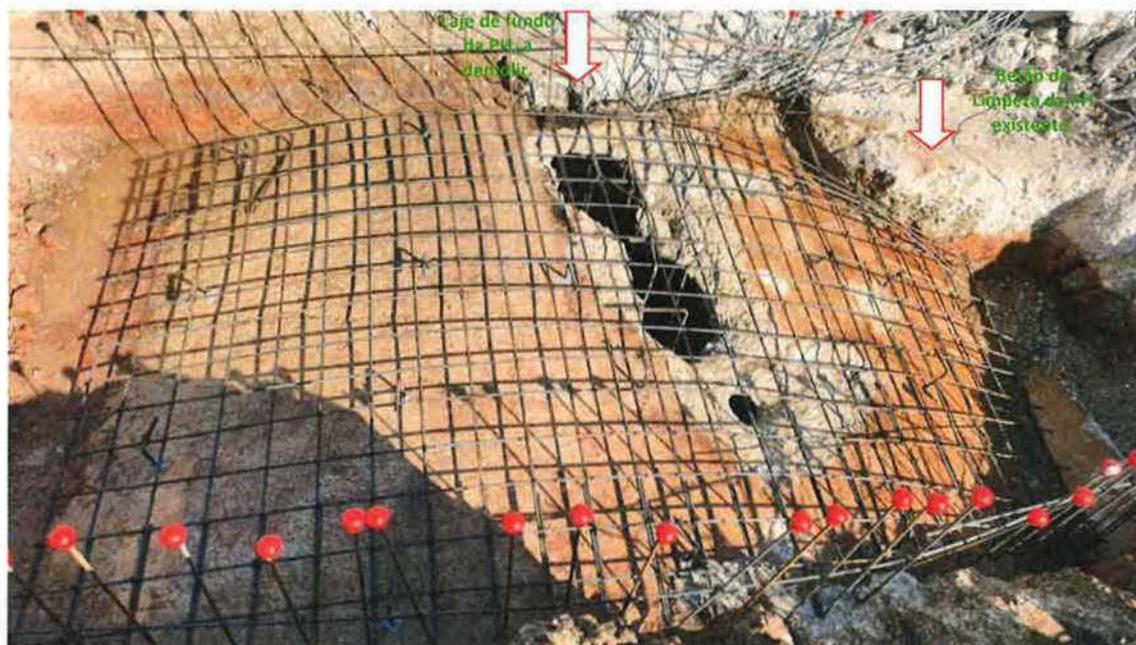
Figura 10: Registo fotográfico do local da ocorrência, com identificação dos elementos relevantes.

Verifica-se que, contrariamente ao previsto de projeto de Execução, existe uma interferência entre a passagem hidráulica e a galeria do metropolitano, pois a cota da base da laje da passagem hidráulica estava à mesma cota do extradorso da galeria. Verifica-se, igualmente, que o betão de limpeza da referida passagem hidráulica foi parcialmente aplicado contra o extradorso do túnel do metropolitano.
