Painel 2 – Casos de Estudo Liceu Camões João Appleton

JORNADAS
ReSiST

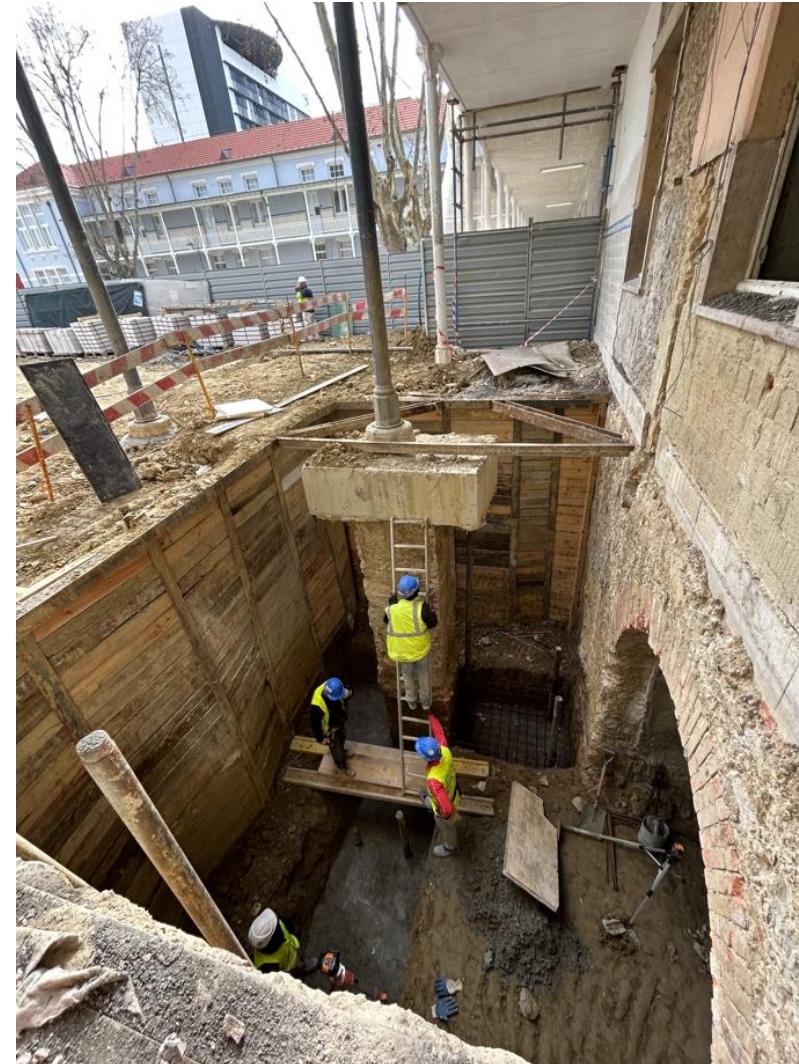
Abertura de um acesso à cave, no pátio, observando-se uma coluna de sustentação da galeria do primeiro andar e respetiva fundação

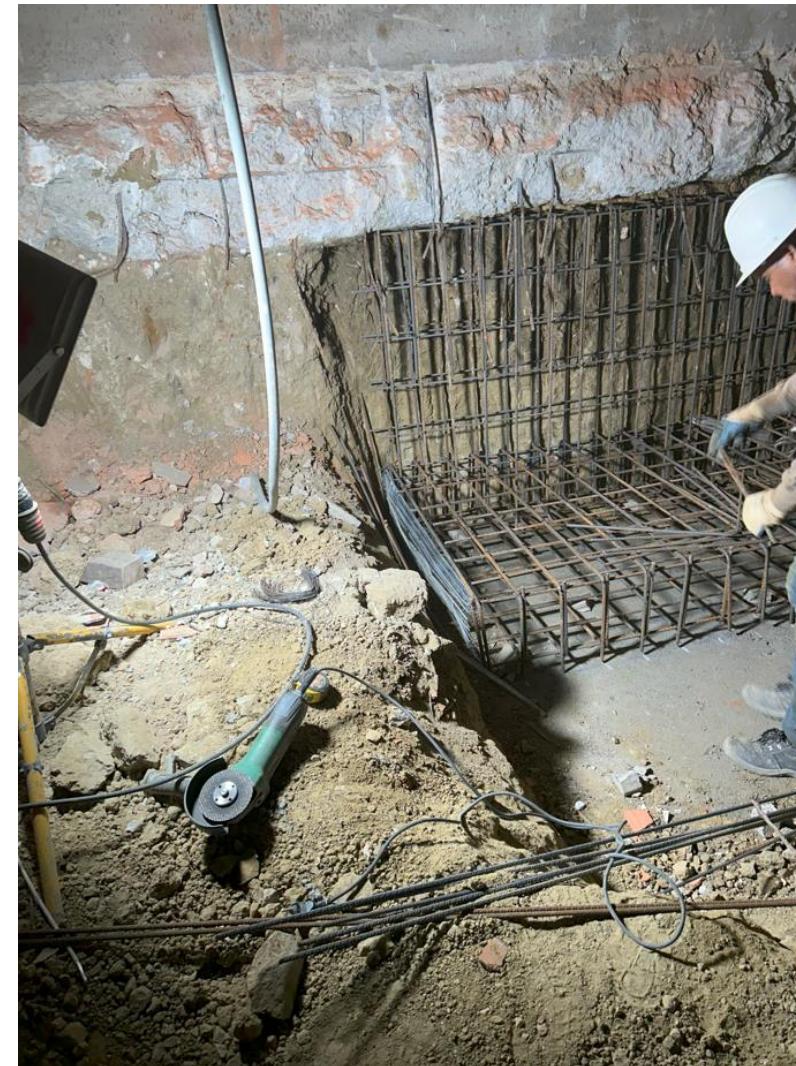
Recalçamento de uma parede e reforço da respetiva fundação

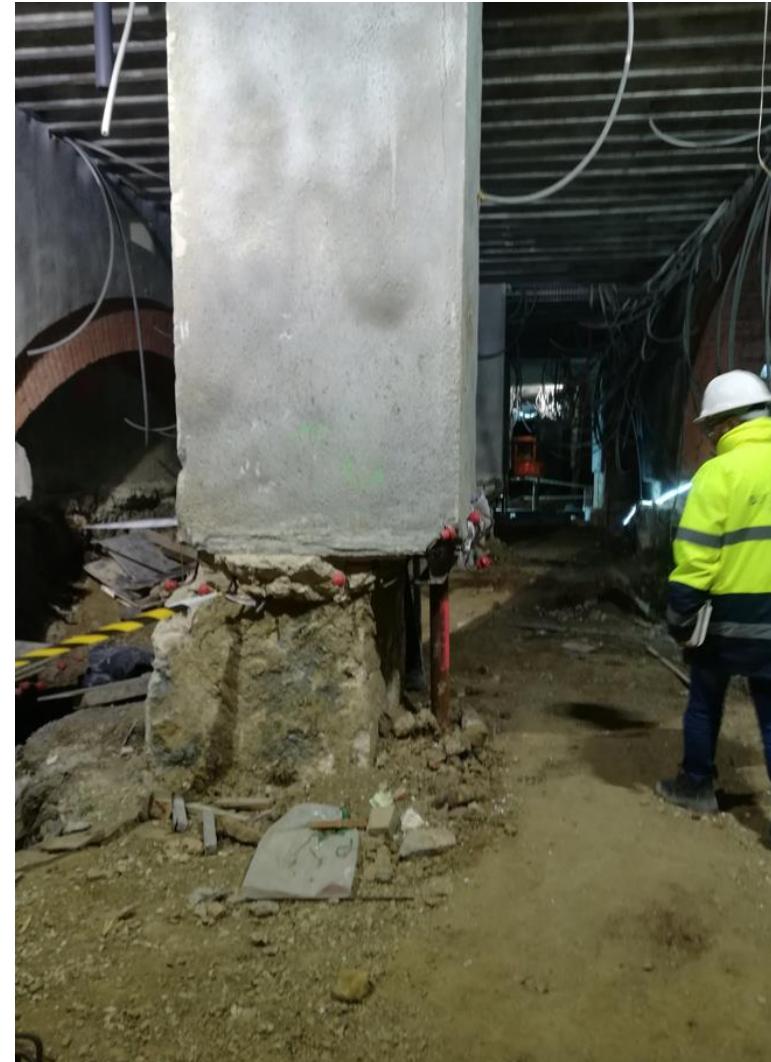
Pilar reforçado em anterior
intervenção em que o empreiteiro
não havia executado o reforço da
fundação por pegões de alvenaria

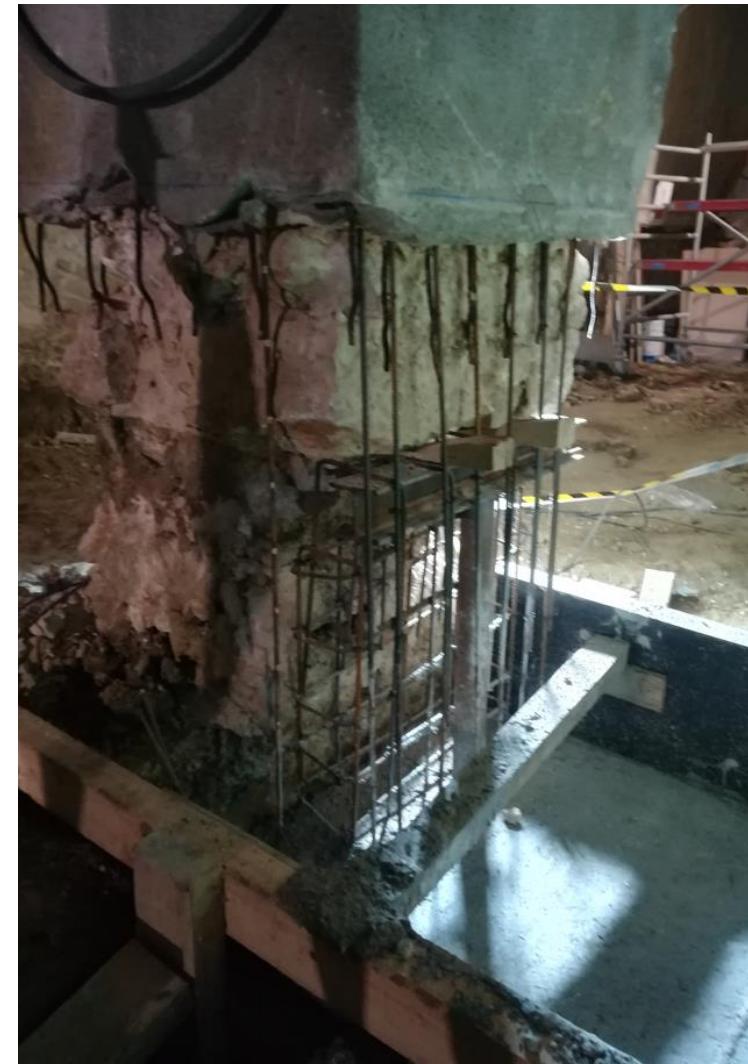
Pormenor d reforço de um pegão, com remoção da base do reforço do pilar, de modo a garantir o empalme das armaduras verticais

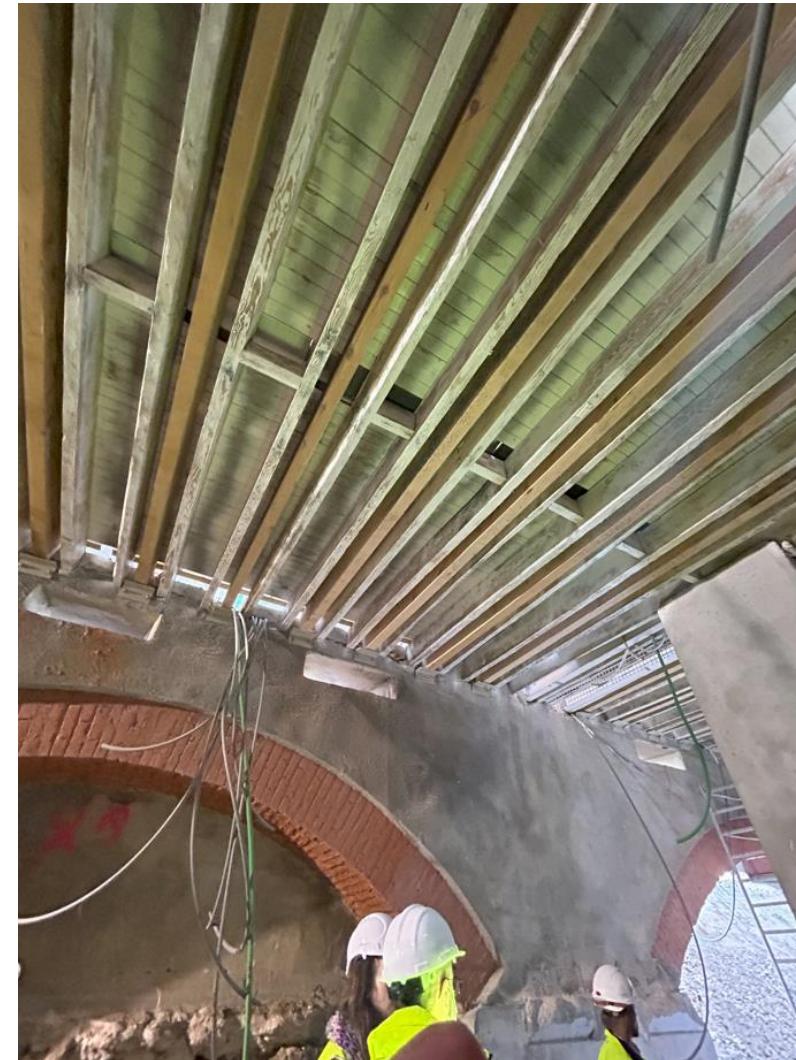
Reforço do pavimento de madeira do teto da cave, com novos elementos tarugados

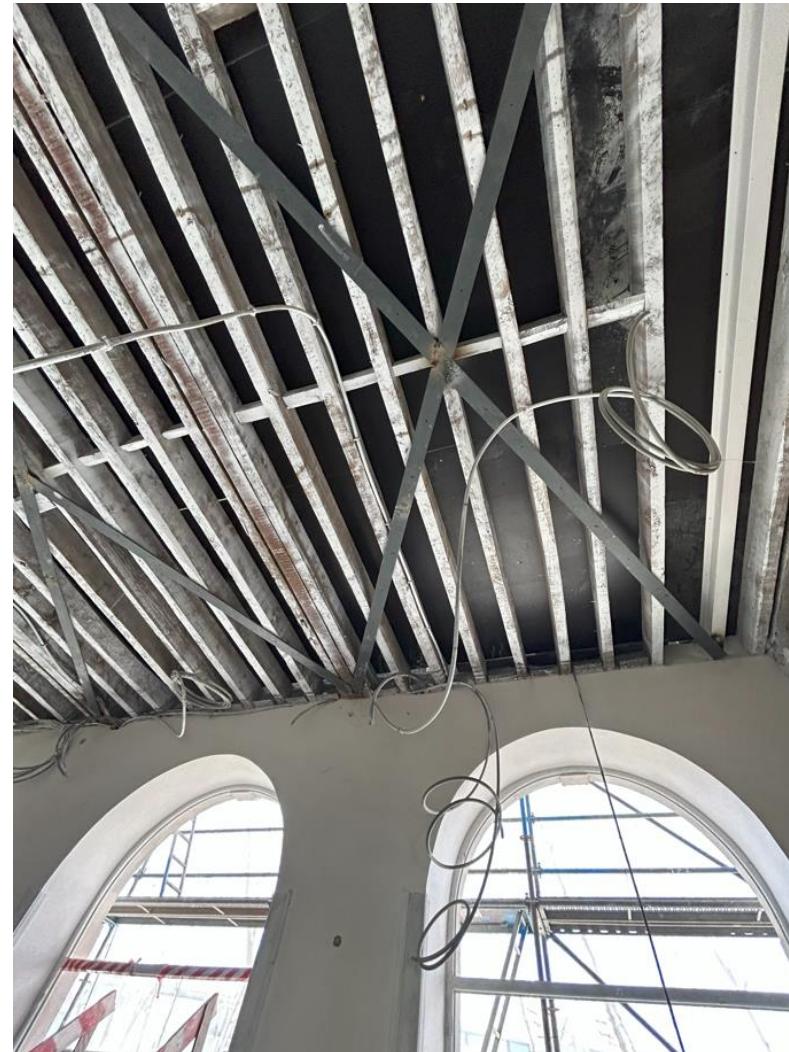
Reforço de um pavimento de madeira com cruzetas de chapa de aço, de modo a garantir ao mesmo o comportamento de diafragma

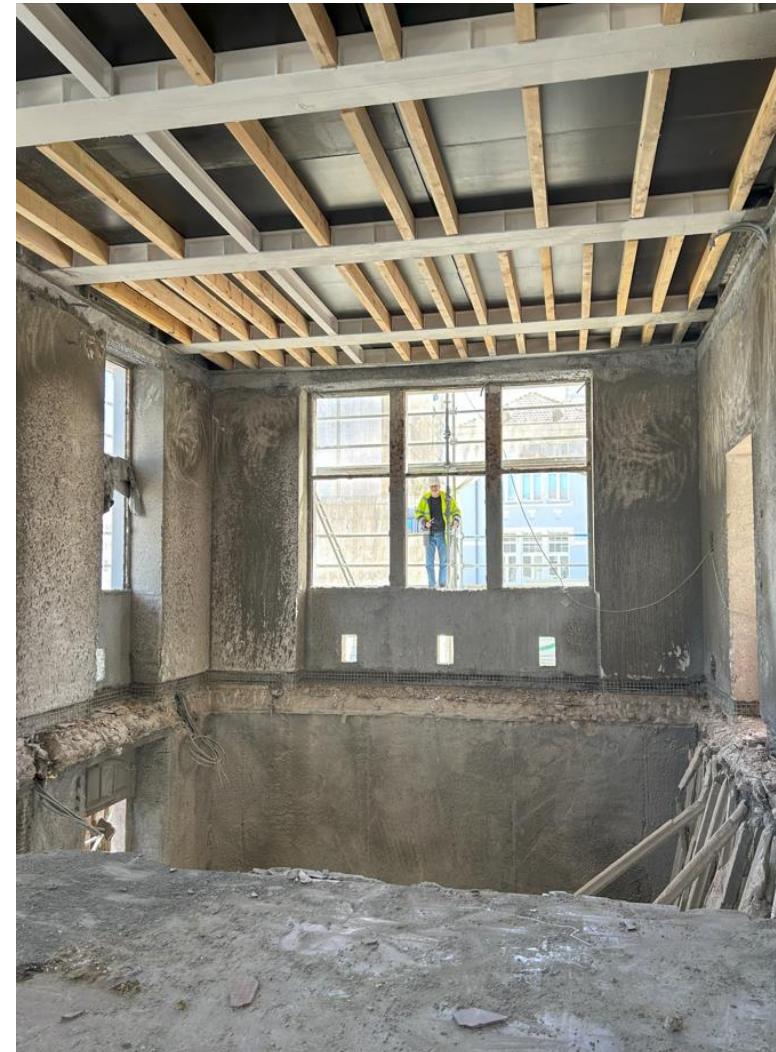
Pavimento novo, mesmo com vigas de aço transversais recebendo p apoio dos vigamentos de madeira

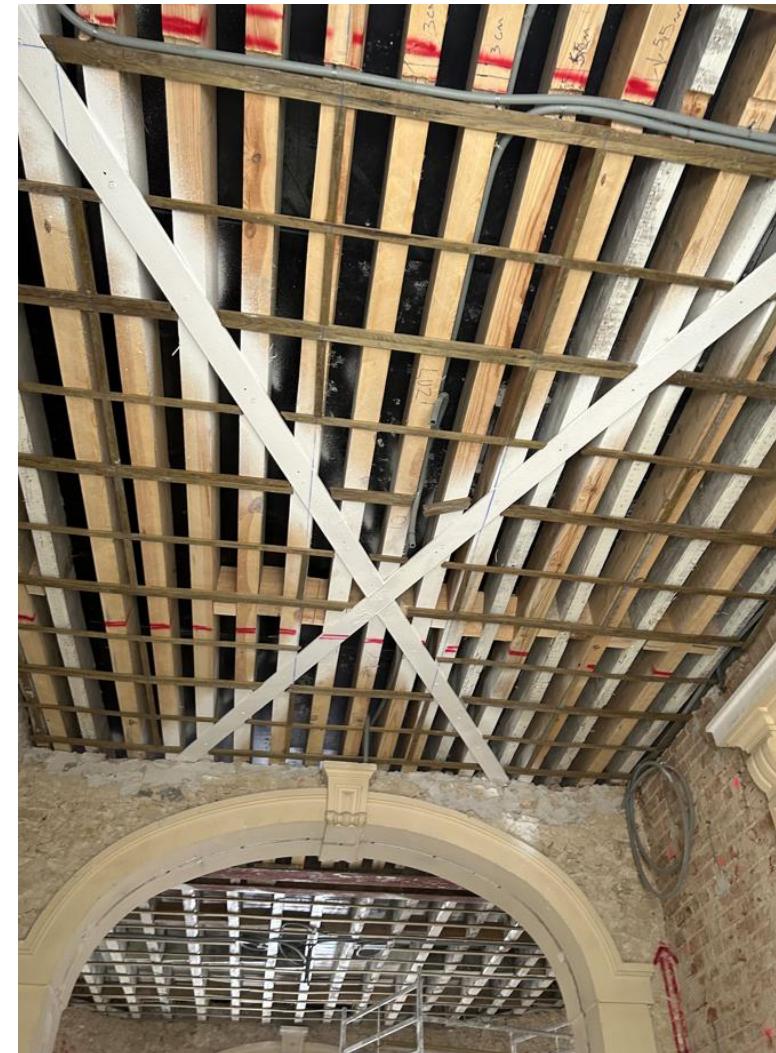
Pavimento de madeira reabilitado e reforçado, por duplicação de vigas de madeira e aplicação de cruzetas de chapa de aço

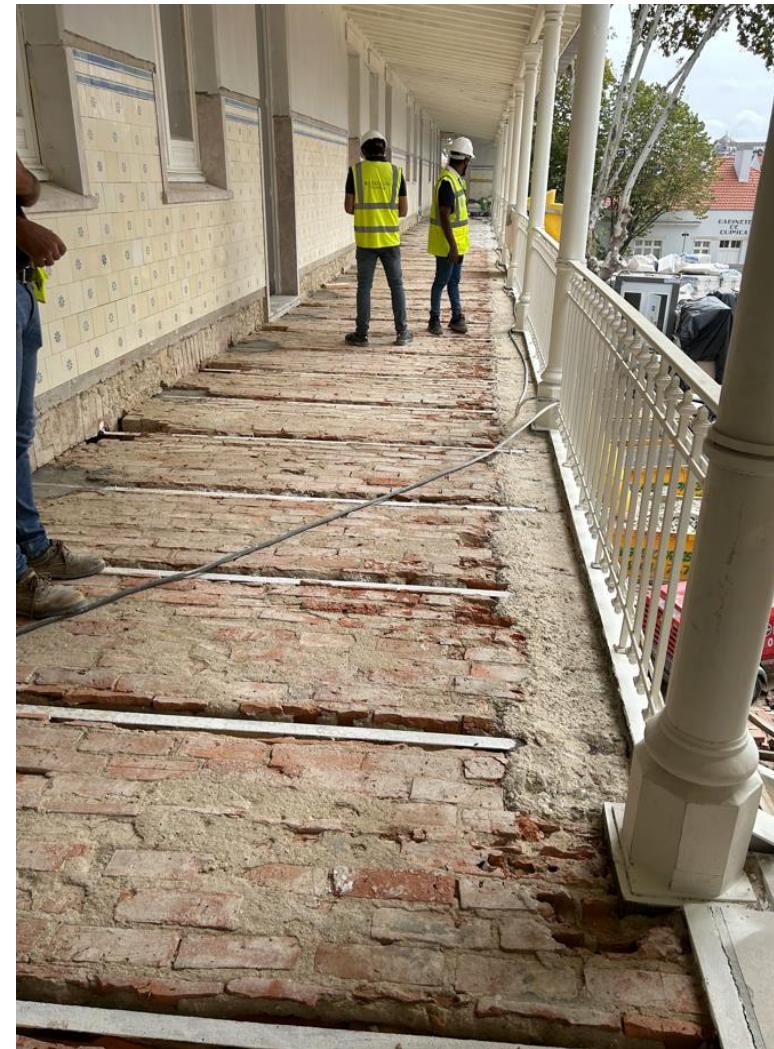
Pavimento das galerias de acesso às salas do primeiro andar, com vigas de aço, abobadilhas de tijolo e colunas de ferro fundido

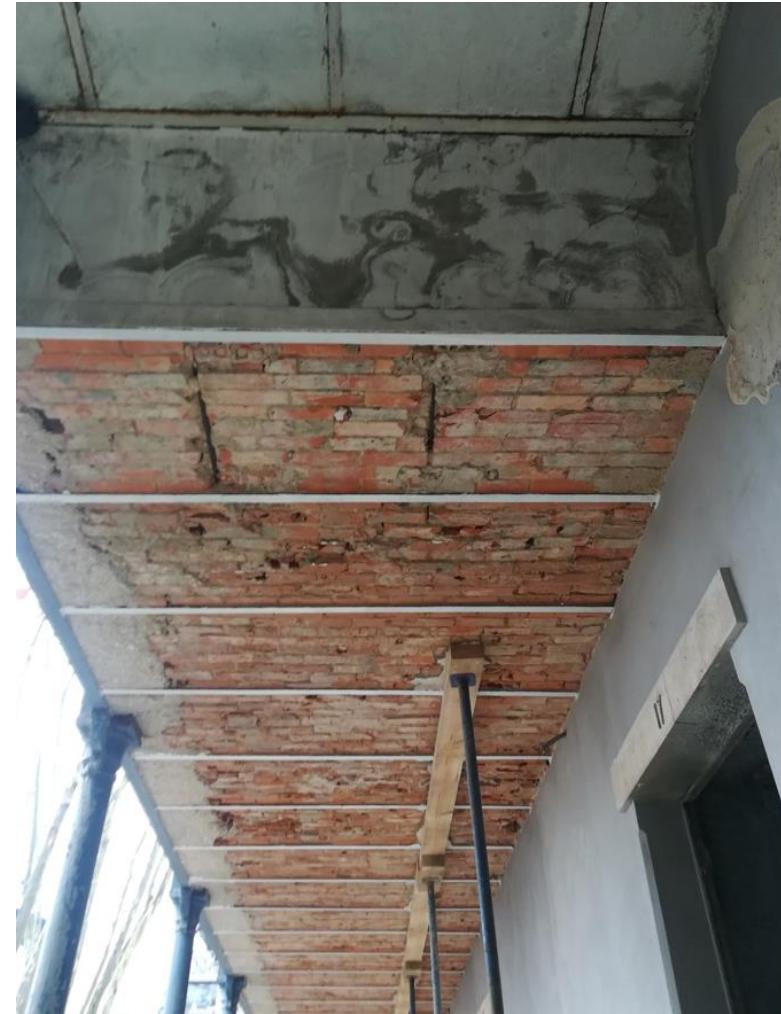
Vista inferior do mesmo pavimento

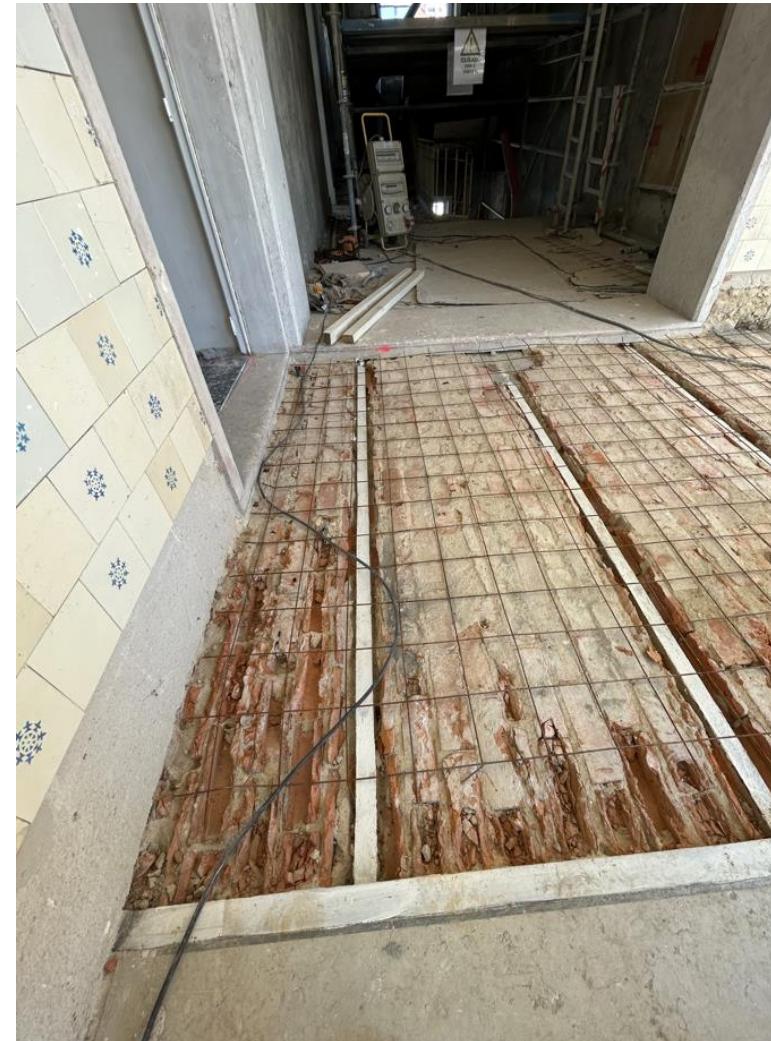
Reforço de pavimento das galerias
com lâmina superior de betão
armado, depois de adequadamente
tratadas contra a corrosão as vigas de
aço

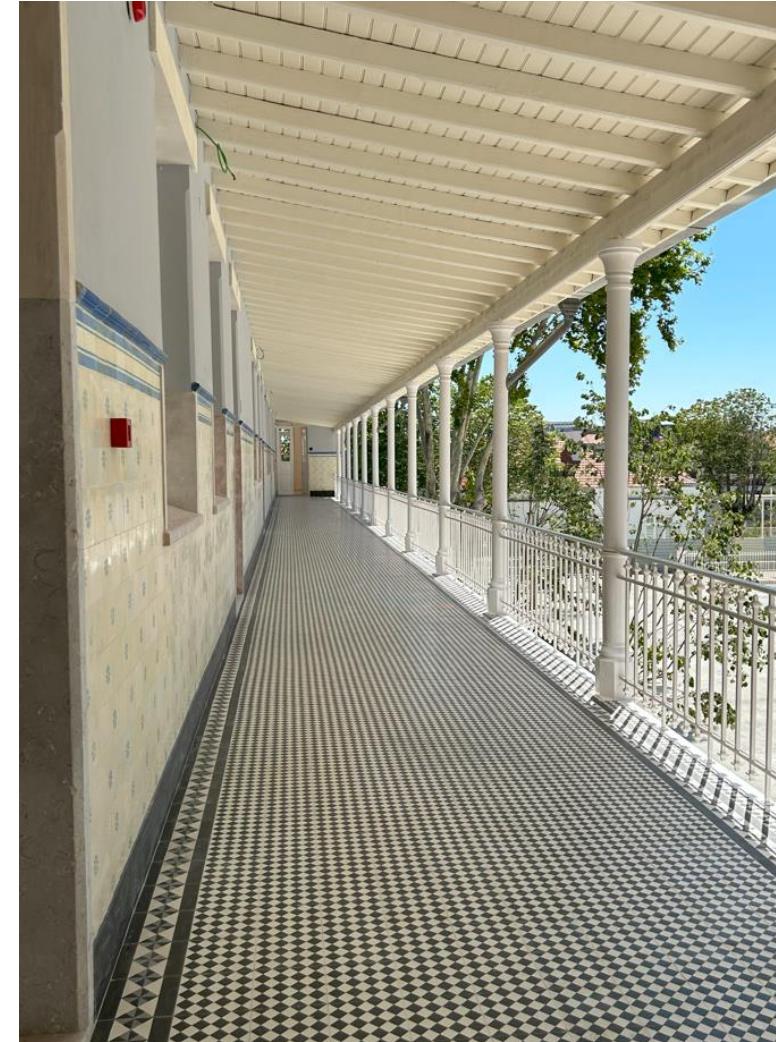
Pavimento acabado com reposição do revestimento em mosaico hidráulico existente e previamente removido e reparado

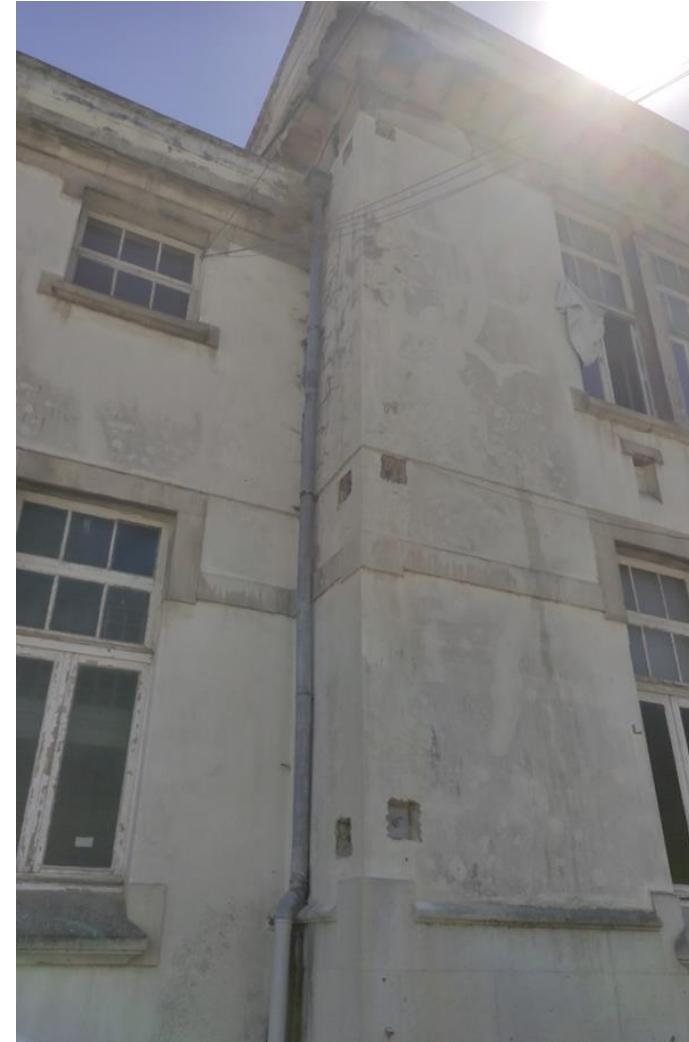
Pormenor de reforço de um cunhal do corpo norte do edifício que apresentava fendilhação expressiva e fratura de cantarias

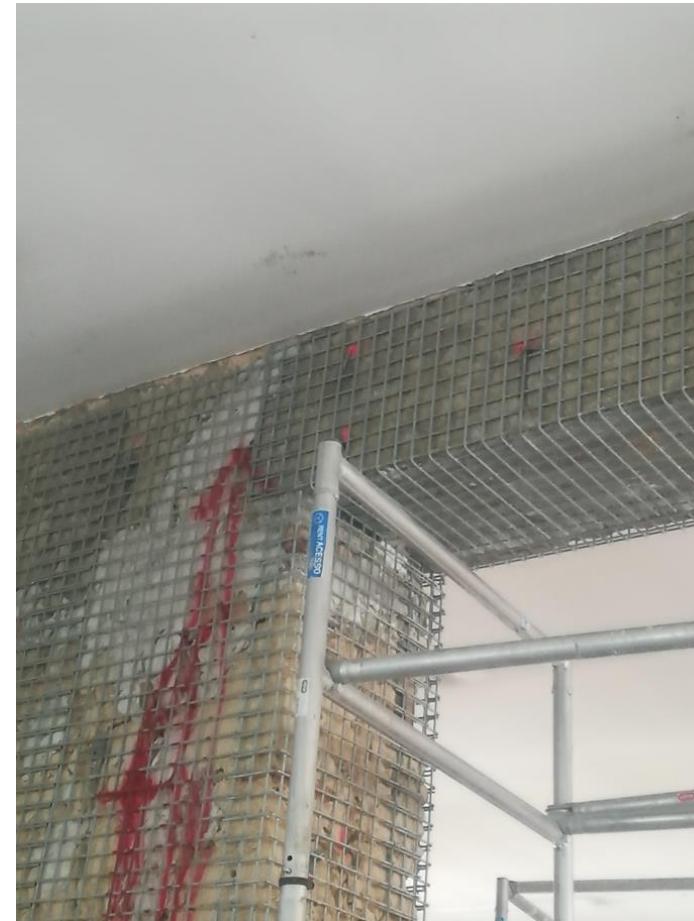
Parede mestra de alvenaria de pedra
reforçada com lâmina de betão
armado projetado

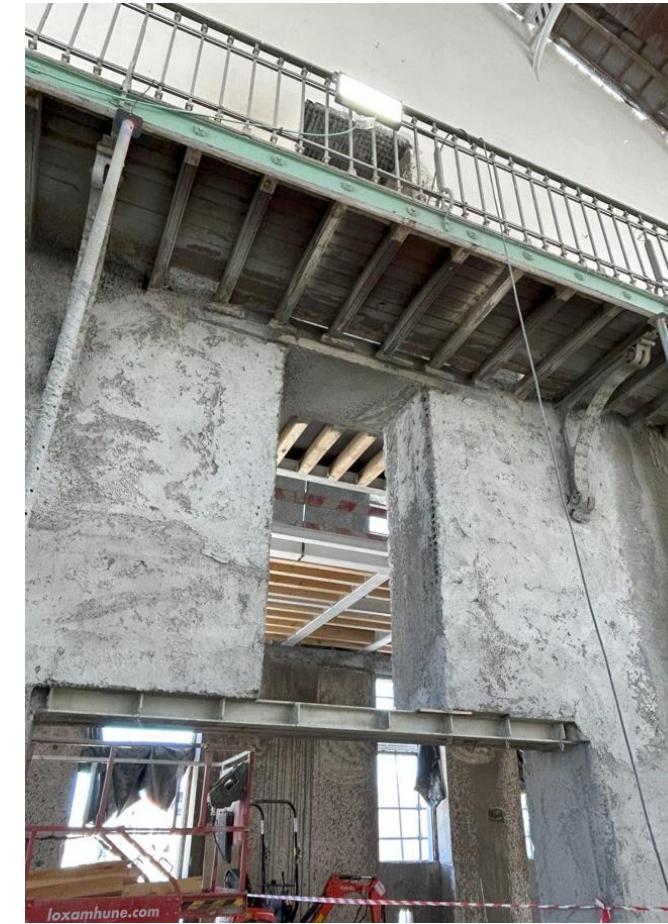
Parede já reforçada com lâmina de betão armado: Ginásio

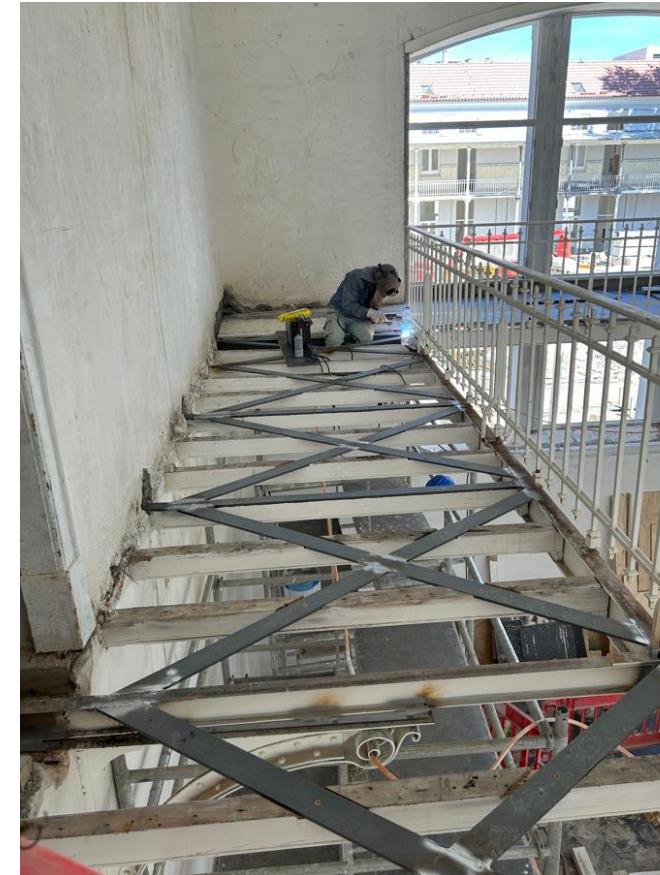
Reforço da estrutura do varandim do Ginásio, de modo a garantir o seu comportamento como viga treliçada deitada, servindo de travamento intermédio da parede exterior

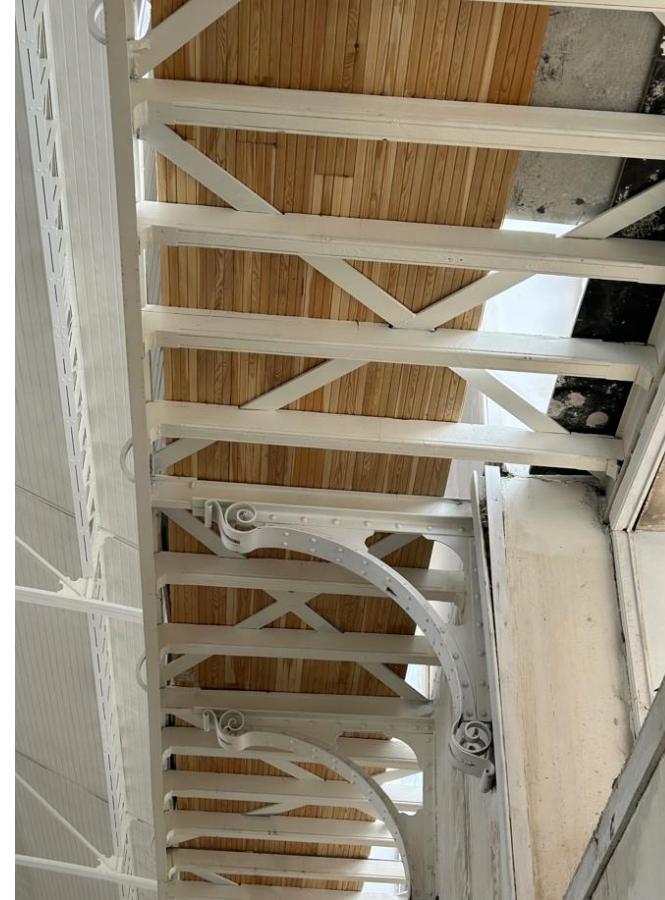
Idem, com o reforço concluído

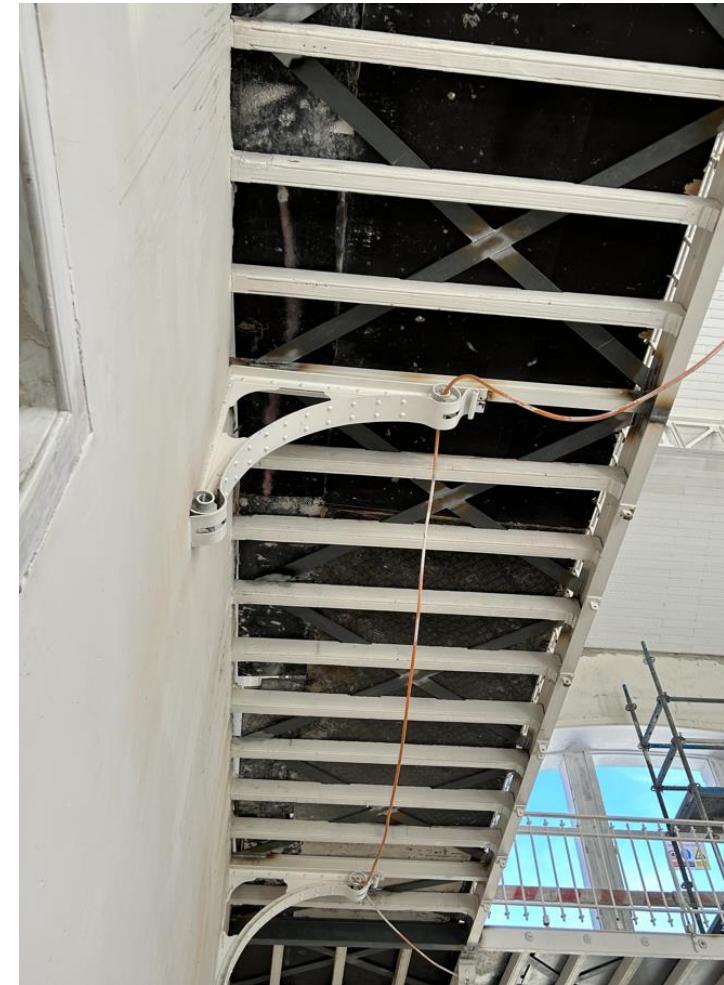
Idem, em fase de acabamento; a cor das cruzetas torna-as quase invisíveis

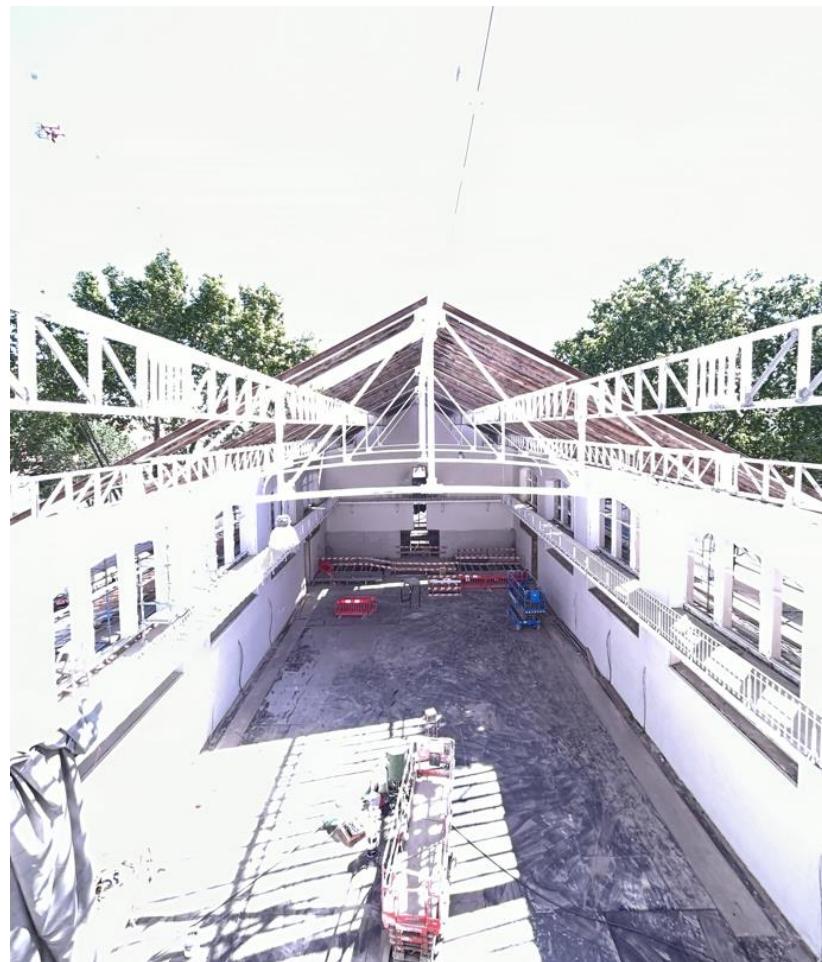
Intervenção na estrutura de cobertura do ginásio

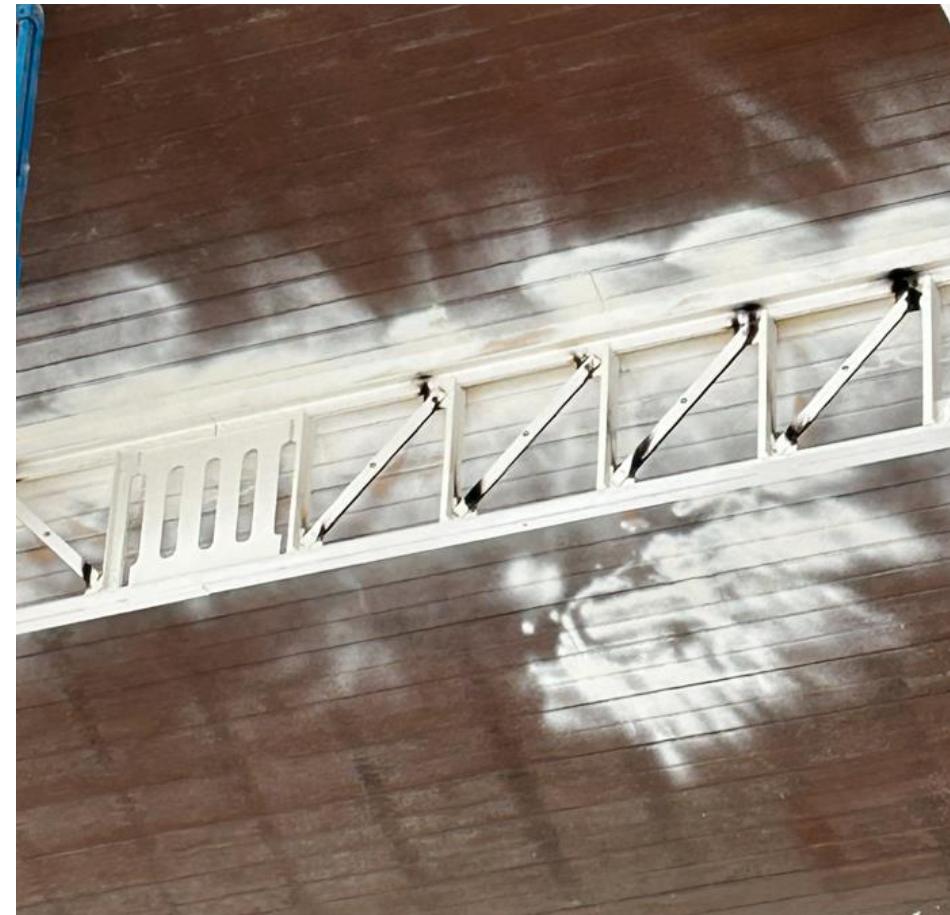
Pormenor de uma viga longitudinal
de travamento das asnas

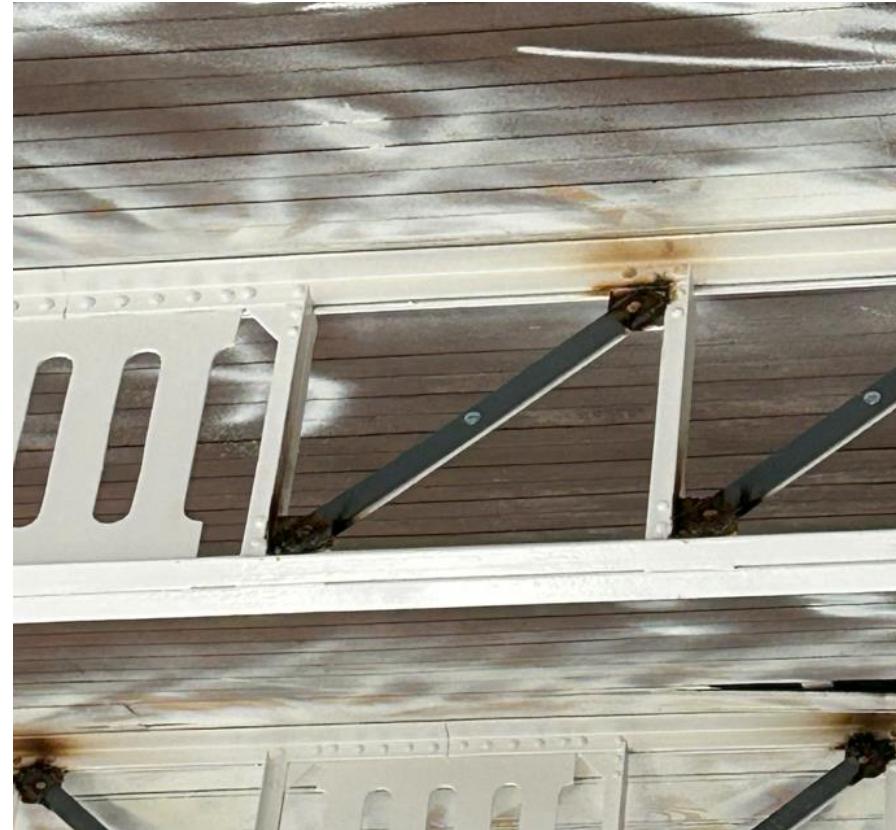
Idem, reforços

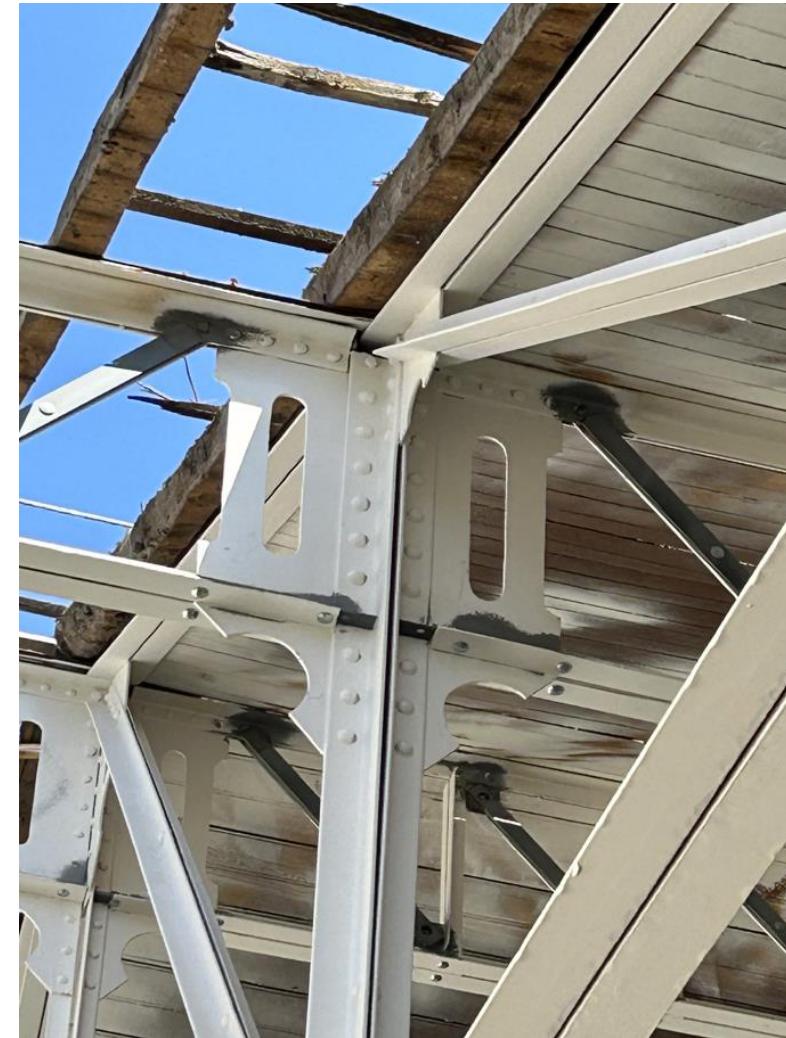
Pormenor de ligação entre a asna e as vigas longitudinais de travamento

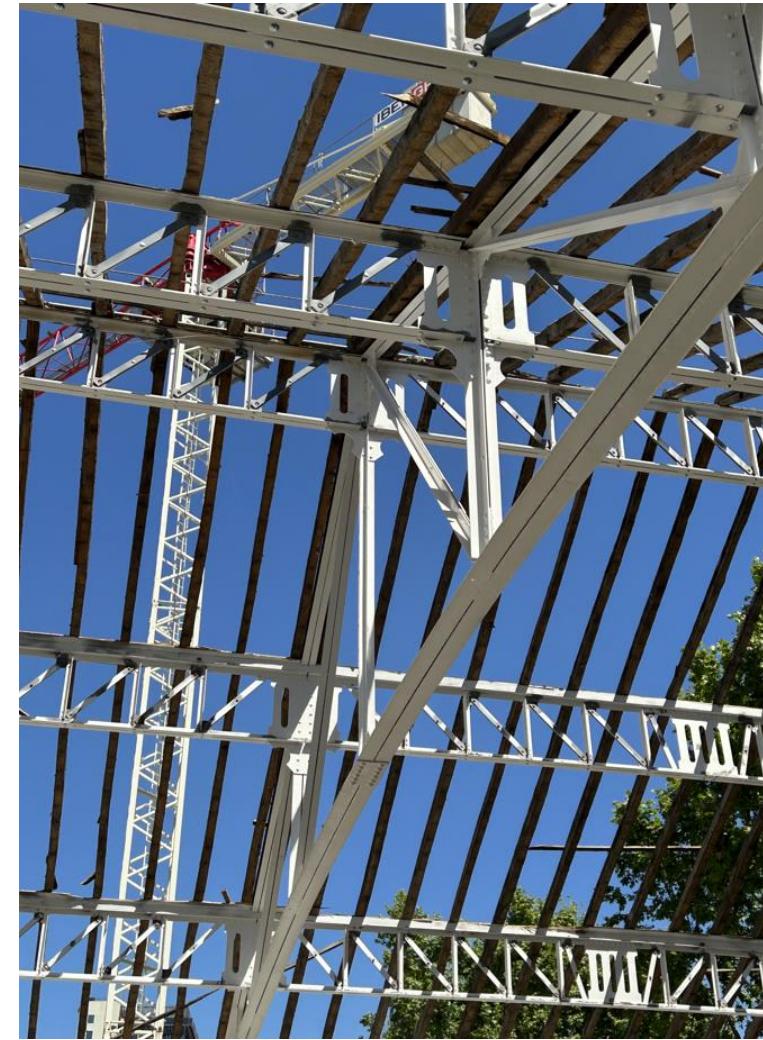
Estrutura de cobertura reparada e reforçada

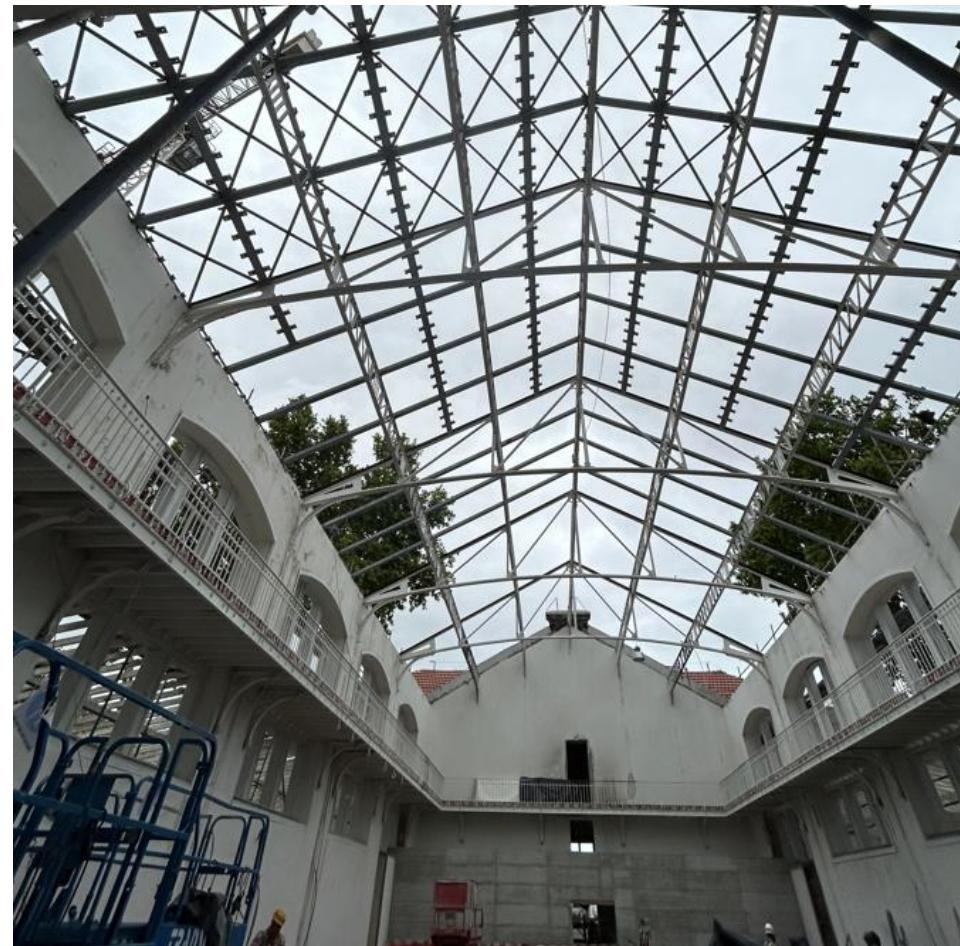
Vista geral da estrutura em fase adiantada de execução sendo visíveis, no topo da imagem as cruzetas que completam o efeito de diafragma da cobertura
