Da Arquitetura à Engenharia – Desafios e boas práticas
para a coordenação e integração de projetos | 2ª edição

Reabilitação estrutural do hotel Cidadela

Eduardo Cansado Carvalho – GAPRES
Ricardo Rufino - GAPRES

27 MAIO 2025

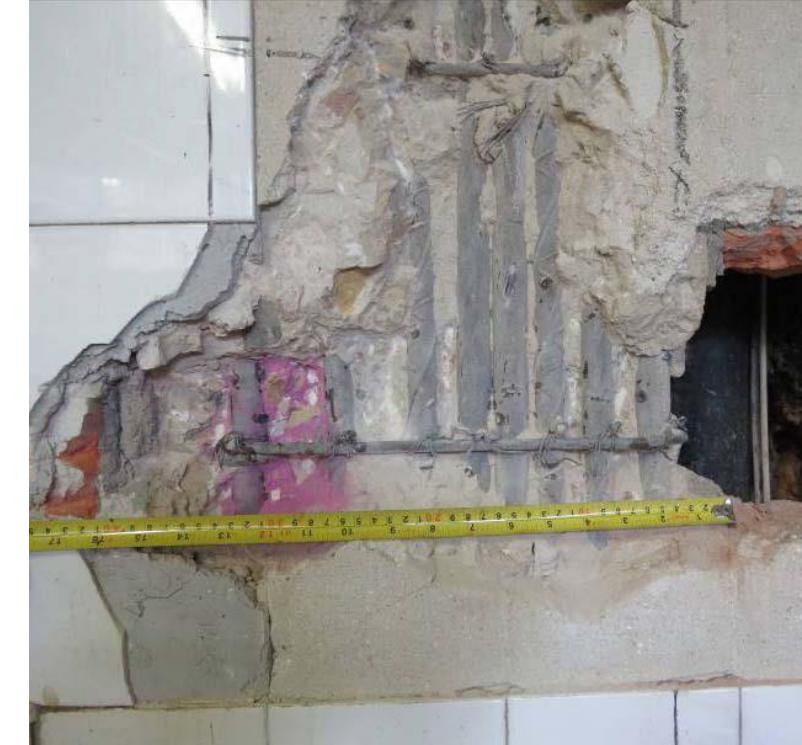
- Profundidade de **carbonatação** do betão entre 0 e 33mm.
- Nas 18 medições realizadas, **apenas em 3 a frente de carbonatação atingia as armaduras.**
- Para o teor de **cloretos** registraram-se genericamente valores **bastante baixos**.
- Nos locais analisados no **topo do edifício** obteve-se um valor ligeiramente **superior ao limite crítico de 0,2%** da massa de cimento.
- No entanto **previa-se demolir estas zonas** da estrutura na reconstrução.
