Listagem edifícios e conjuntos edificados

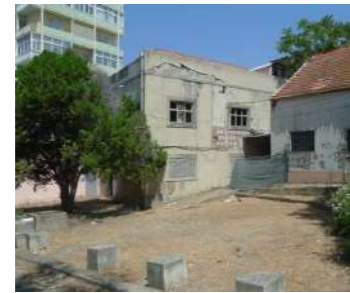
Antigo edifício principal de laboratórios 1960 Edifício principal de laboratórios da Estação Florestal Nacional com entrada pela Rua do Borja	Zona Norte	Mau Elevado estado de degradação Evidentes falhas estruturais em paredes resistentes	Sem valor patrimonial Demolição e reconstrução integral Futura intervenção requer uma articulação em conjunto com os edifícios E7, E8, E9 E10	Devoluto	Trata-se do edifício adjacente à Entrada Norte da Tapada, cuja fachada Poente coincide com o Muro Limite da Tapada, com 2 pisos elevados, além da cobertura recuada, revestida a telha cerâmica; Trata-se de um edifício com tipologia construtiva mista de alvenaria e betão, sendo as lajes apoiadas nas paredes interiores e nas fachadas.	DEMOLIÇÃO INTEGRAL do edifício, com preservação da fachada Poente, que coincide com o Muro Limite da Tapada; Trata-se de uma construção que não é estruturalmente reforçável no actual Quadro Regulamentar para a Reabilitação e Reforço Estrutural de edifícios (EC8), face ao custo económico desproporcionado a investir, para suprir a extensão da deterioração estrutural observada e o grau de deficiência das tipologias estruturais presentes.

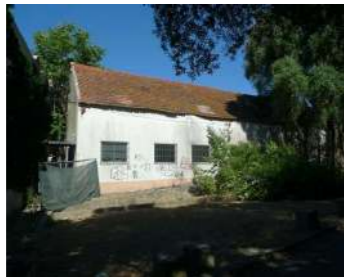
Antigos laboratórios 1960 Edifício de laboratórios da Estação Florestal Nacional, com acesso único pela Tapada.	Zona Norte	Mau Elevado estado de degradação Evidentes falhas estruturais em paredes resistentes	Sem valor patrimonial Demolição e reconstrução integral Futura intervenção requer uma articulação em conjunto com os edifícios E6, E8, E9 E10	Devoluto	É recente a época de construção deste dois edifícios, adoçados ao Muro Limite da Tapada, com planta retangular / poligonal, estruturados pelas paredes periféricas das fachadas e de compartimentação interior, em alvenaria tradicional, que possuem sótão e telhado de duas águas em estrutura tradicional de madeira, no edifício E7 composta por asnas que apoiam os restantes madeiramentos da estrutura da cobertura, madres e varas no edifício E8, que suportam o revestimento a telha em vã de cerâmica; No edifício E7, o sótão abrange a implantação do piso térreo; No edifício E8, o sótão é parcial;	DEMOLIÇÃO INTEGRAL dos edifícios E7 e E8, considerando que as tipologias estruturais presentes não são compatíveis com os actuais requisitos estruturais, nem com o acréscimo de cargas correspondente à adição de sistemas construtivos inerentes aos actuais requisitos de conforto térmico e acústico que se pudessem equacionar em eventuais futuros usos, a atribuir aos edifício em apreço.

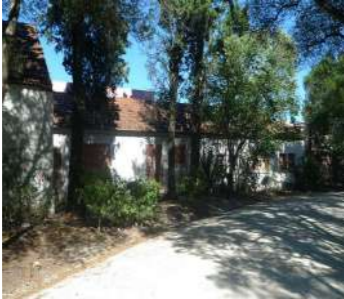
E8	N

Antigos laboratórios 1960 Edifício de laboratórios da Estação Florestal Nacional, com acesso único pela Tapada.	Zona Norte	Mau Elevado estado de degradação Evidentes falhas estruturais em paredes resistentes	Sem valor patrimonial Demolição e reconstrução integral Futura intervenção requer uma articulação em conjunto com os edifícios E6, E7, E9 E10	Devoluto		
E9_V1	N

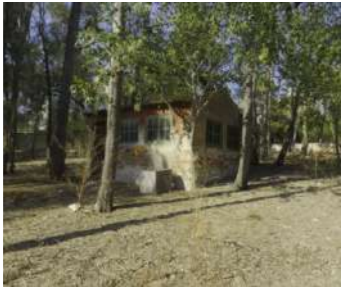
Antiga arrecadação de jardinagem 1960 Edifício térreo onde se armazenavam as ferramentas de jardinagem da Estação Florestal Nacional	Mata a Norte da Escola Básica Fernanda de Castro	Muito mau Elevado estado de degradação Evidentes falhas estruturais em paredes resistentes	Sem valor patrimonial Sugere-se demolição e aproveitamento de outra construção a requalificar (por exemplo E3_V1) para alojar a função de armazém de jardinagem do recinto	Devoluto	Construção em ruína, estruturada pelas paredes periféricas das fachadas em alvenaria de tijolo cerâmico furado, com cobertura de duas águas em chapa de fibrocimento.	DEMOLIÇÃO INTEGRAL da construção actualmente em ruína

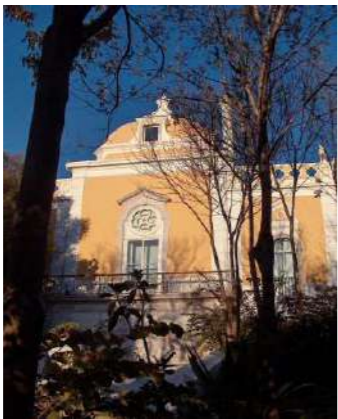
Casa do Regalo Séc. XIX - 1889 Edifício com elementos decorativos mandado construir pelo rei D. Carlos I em 1889, destinada a estúdio de pintura da rainha D. Amélia; No início do século XIX até 1834 (data extinção das ordens religiosas) foi Observatório Astronómico dos Oratorianos; Em 2005 foi convertida em gabinete da Secretaria-Geral da Presidência da República do ex-Presidente Jorge Sampaio. Tem ligação para a cascata a Sul do edifício.	Zona Central Norte da Tapada, junto à cacteira	Bom	Manutenção	Gabinete do ex-Presidente Jorge Sampaio, Alto Representante da ONU para a Aliança das Civilizações e de Enviado Especial do Secretário-geral da ONU para a Luta Contra a Tuberculose.	Não foi possível visitar o interior do edifício original ou da ampliação; No entanto, a observação pelo exterior aponta no sentido de que, a construção original foi recentemente reabilitada, e manteve o essencial das tipologias estruturais da sua época de construção: fachadas em alvenaria de pedra argamassada, piso e cobertura estruturados pelo rectificado de arcos que suportam abóbadas em tijolo maciço e madeiramentos de piso, e da cobertura parcialmente acessível em varanda, ou em cúpula; Na construção nova, a ampliação estruturada em betão armado, desenvolve-se adoçada à construção existente e ao terreno, possuindo um piso semi-enterrado.	Não se prevê intervenção estrutural, na construção original ou na ampliação.

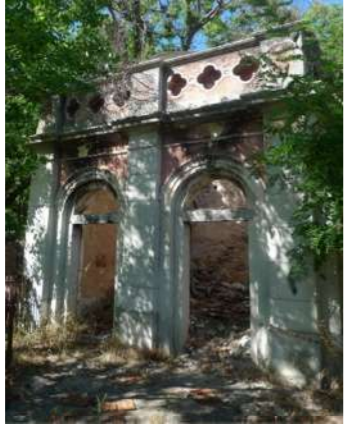
Torreão Nordeste do Zoo junto à vedação Séc. XIX Edifício antigo que continham os animais do Zoo de D.Pedro V	Nordeste do Zoo junto à vedação	Mau	Recuperação com consolidação estrutural, conservação e restauro Revisão de uso do recinto Zoo	Devoluto	//	//
E24	H	 	Torreão Nordeste do Zoo Séc. XIX Edifício antigo que continham os animais do Zoo de D.Pedro V	Nordeste do Zoo	Mau	Recuperação, conservação e restauro Revisão de uso do recinto Zoo	Devoluto	Construção de base retangular, composta por piso térreo e cobertura; Por vezes encontram-se vestígios de um piso parcial / estrado sobrelevado em madeira acedido por uma escada interior em madeira, apoiado nas fachadas em alvenaria de pedra argamassada confinada pelos cunhais; Cobertura estruturada em madeira, revestida a telha tipo escama de peixe.	CONSOLIDAÇÃO ESTRUTURAL Nestas construções de planta retangular (as maiores) ou quadrada; é globalmente muito deficiente o estado de conservação dos edifícios, que denotam um grau elevado de deterioração dos materiais estruturais, sobretudo ao nível dos madeiramentos que estruturavam o piso sobrelevado, e as coberturas a refazer de acordo com os preceitos da época; Nas fachadas em alvenaria de pedra argamassa, são visíveis patologias localizadas, associadas ao destaque parcial do material estrutural exposto pela degradação dos rebocos, ou da fissuração localizada, devida a assentamentos pontuais.

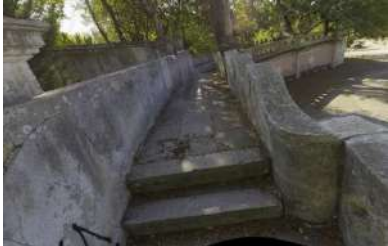
ID / Código	Valor patrimonial (A/H/F/N)	Fotografia	Descrição	Localização	Estado de Conservação	Acção / Prioridade de recuperação	Uso
Es3	H

No muro a sul da Casa do Regalo	razoável estado de conservação das escadas e reboco envolvente.	Conservação e restauro das escadas em pedra e rebocos nos muros.	funcional
Es6	H

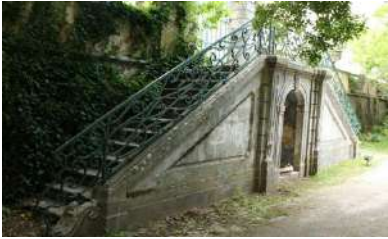
Escada com serralharia artística e nicho com estátua	acesso ao jardim do bucho	razoável estado de conservação das escadas e serralharia. Mau estado de conservação o nicho com estátua	Conservação e restauro das escadas e guarda em serralharia, nicho em reboco e estátua em pedra	funcional
Es7	H

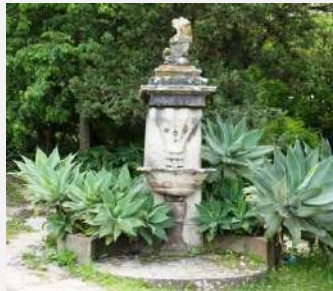
Bebedouro Sécs. XVIII-XIX		razoável estado de conservação da pedra	Recuperação integral do sistema hidráulico. Conservação e restauro dos materiais	não funcional
