Da Arquitetura à Engenharia – Desafios e boas práticas
para a coordenação e integração de projetos | 2^a edição

Reforço sísmico de edifícios Pombalinos e pré-pombalinos

Alexandre A. Costa, NCREP, Lda.
Diana Neves, NCREP, Lda.

27 MAIO 2025

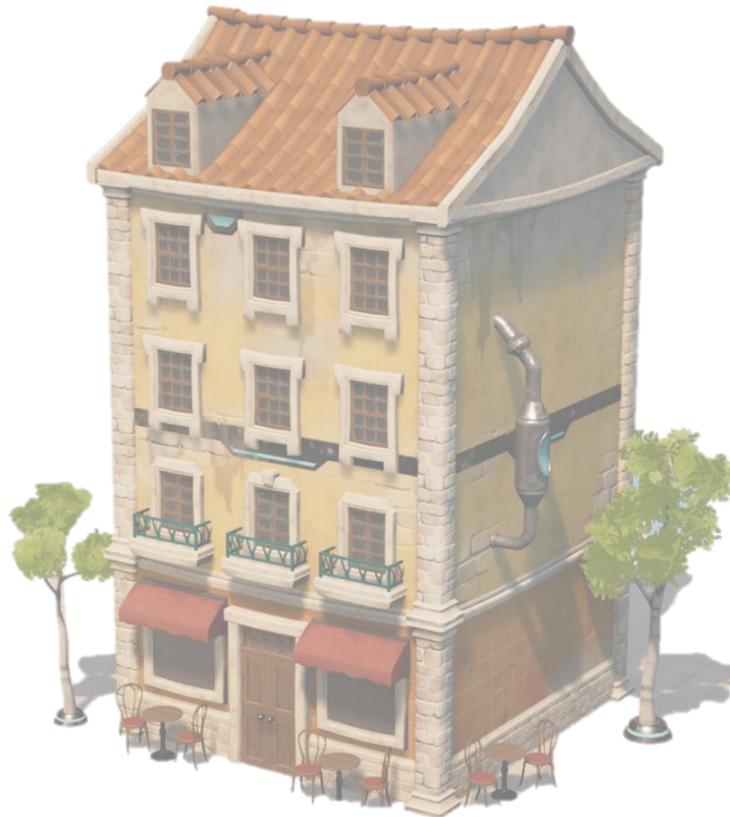
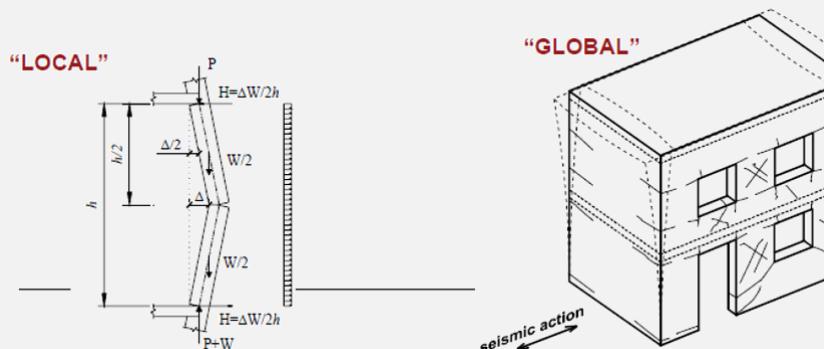
1º modo de rotura: falhas **fora-do-plano** são propensas a ocorrer nas construções de alvenaria não reforçadas

(Magenes e Griffith, 2007)

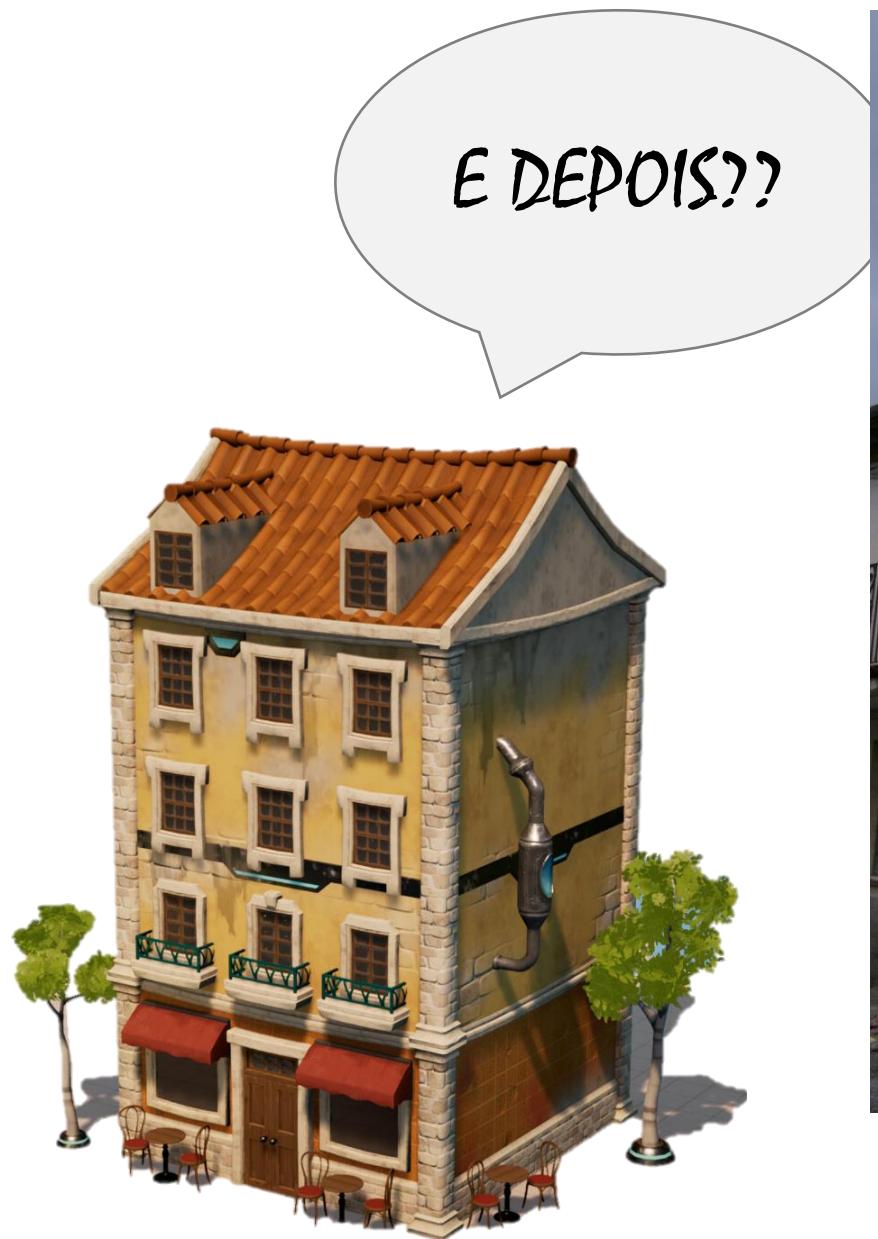
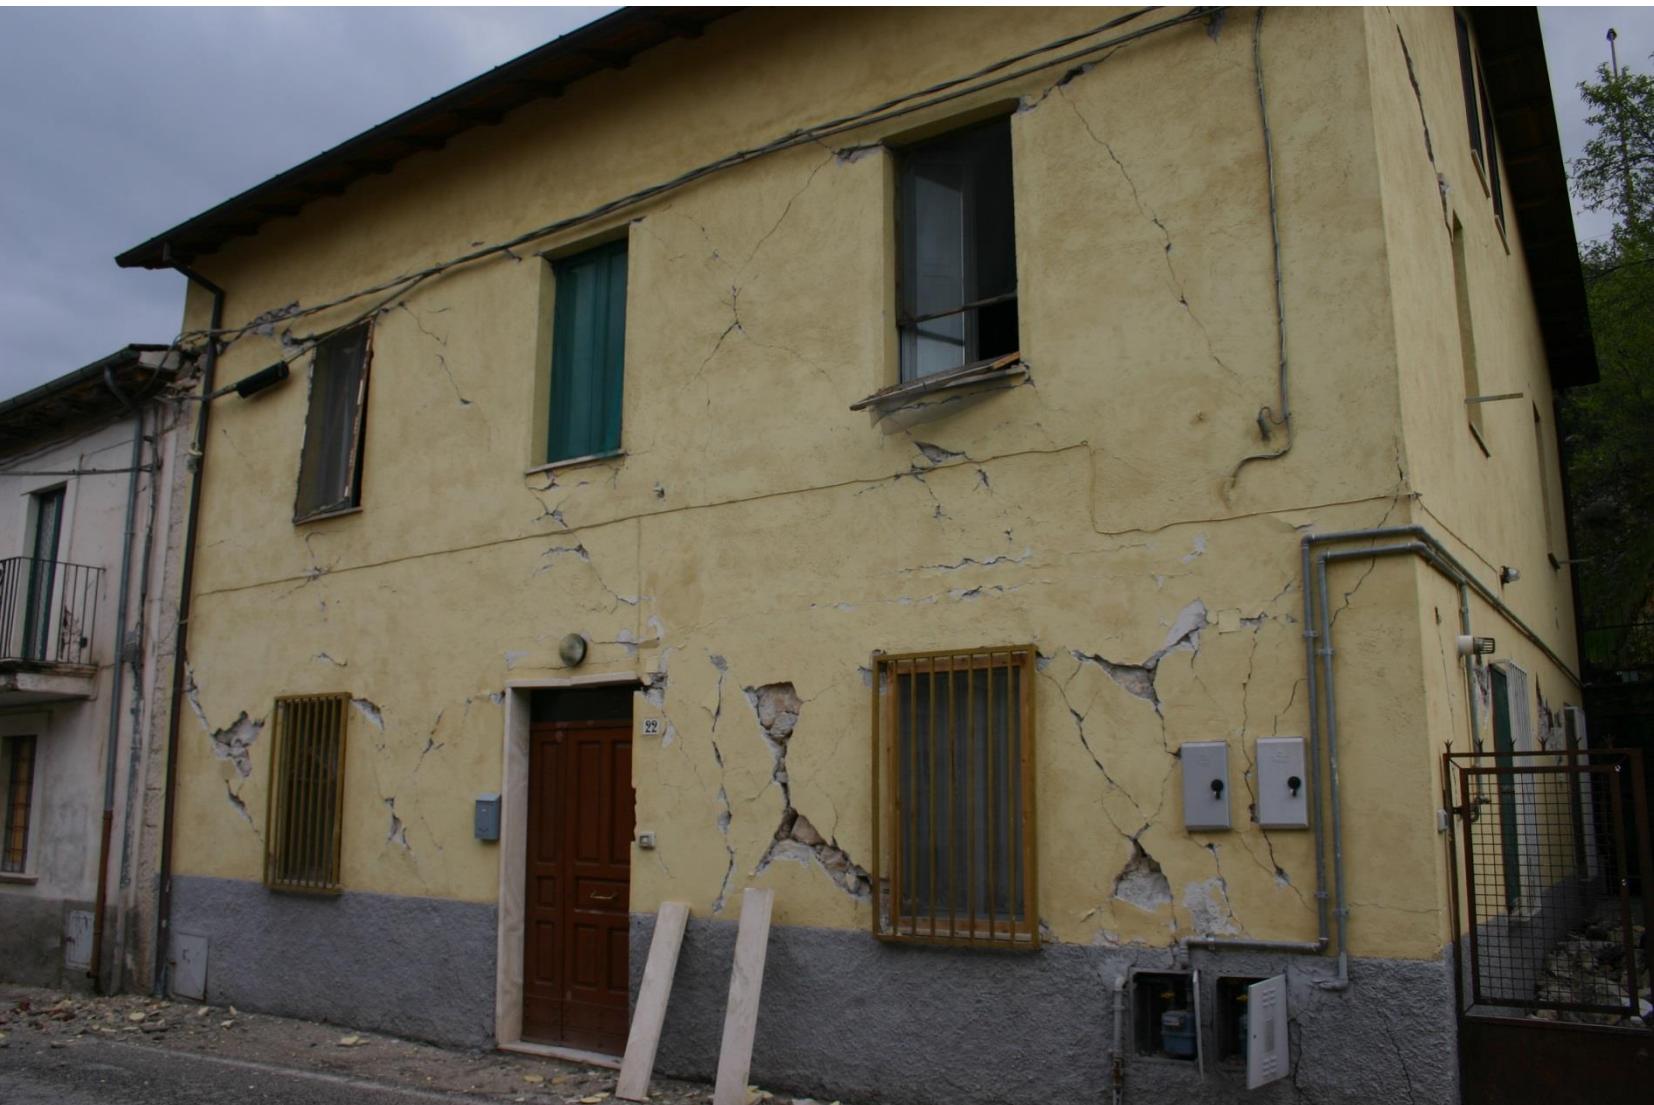
2º modo de rotura:
comportamento no **plano**
“pode ser controlado”

comportamento **global** do
edifício

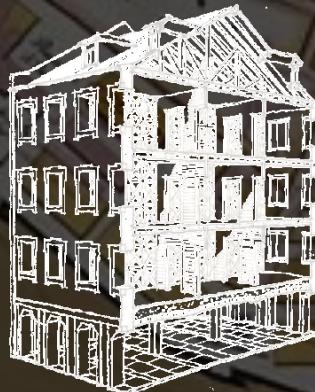
Arquétipo estrutural
(Autoria: Diana Roth e Pedro Loureiro)

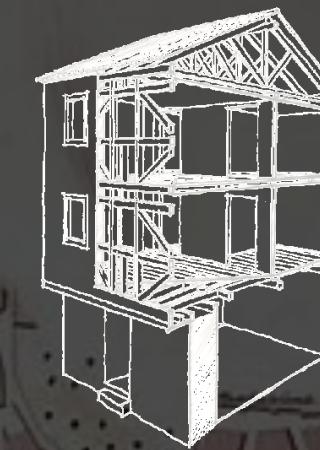
Arquétipo estrutural
(Autoria: Diana Roth e Pedro Loureiro)

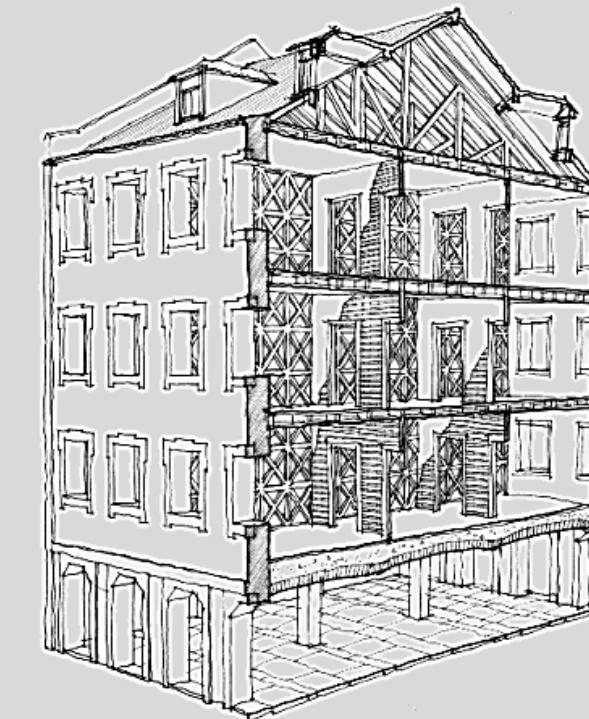
Arquétipo estrutural
(Autoria: Diana Roth e Pedro Loureiro)

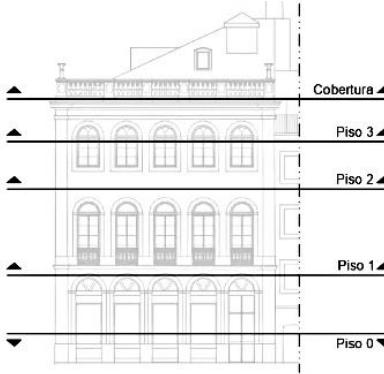
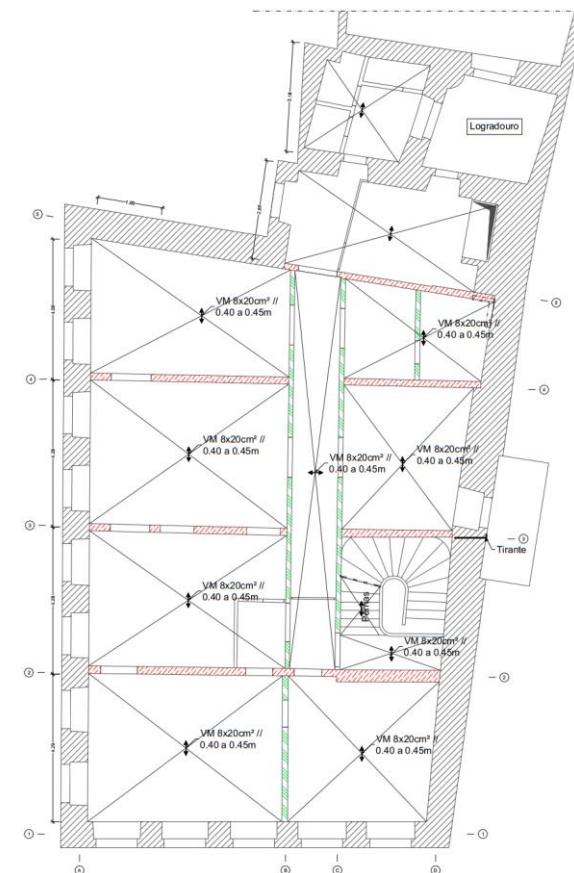
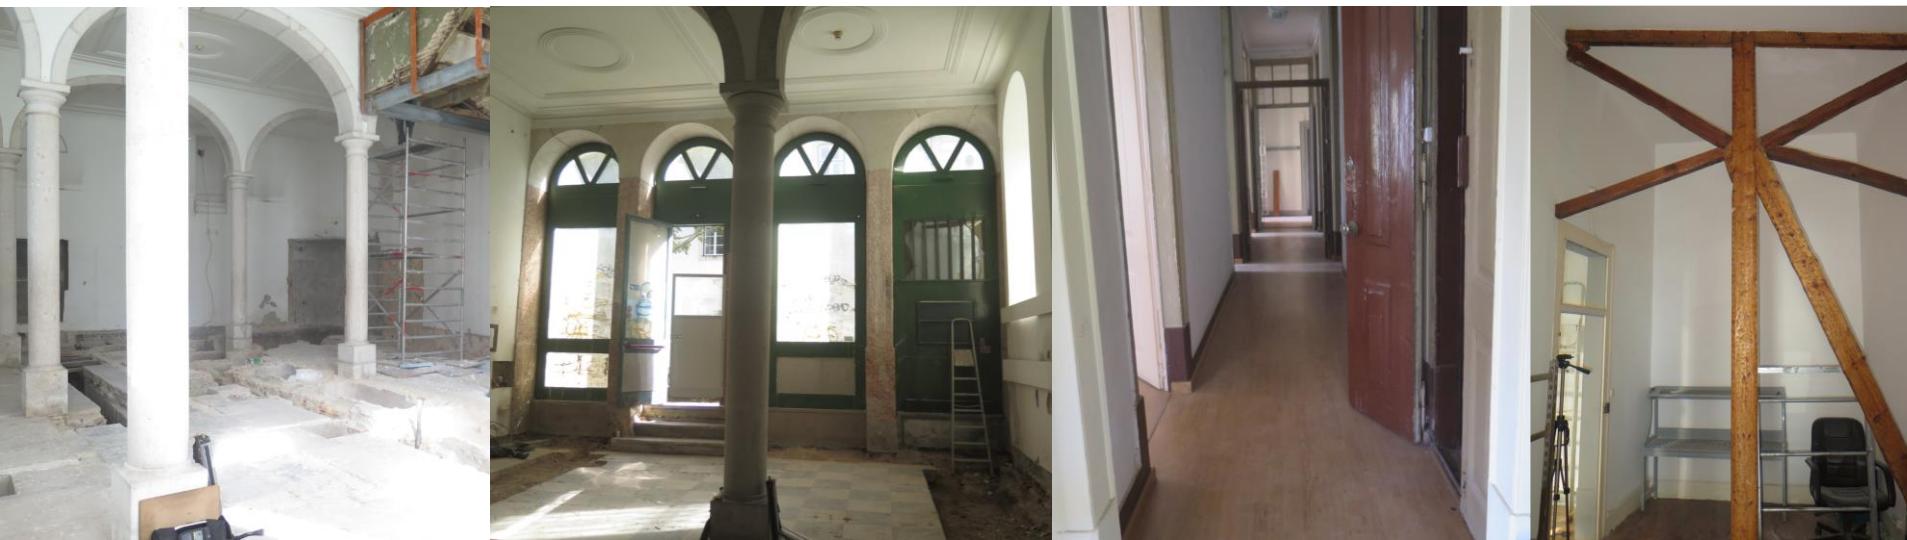
Pombalinos | Edifício 1

- Localização: Alfama
- Edifício de canto
- Área implantação: 238m²
- Área bruta: 841m²
- Cércea: R/C+3
- Estado de Conservação: Bom
- Sem reforço mecanismos locais
- Arcos no R/C

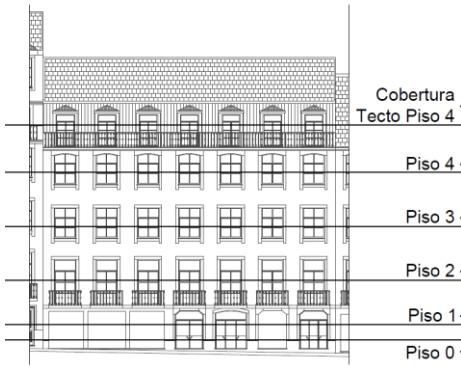
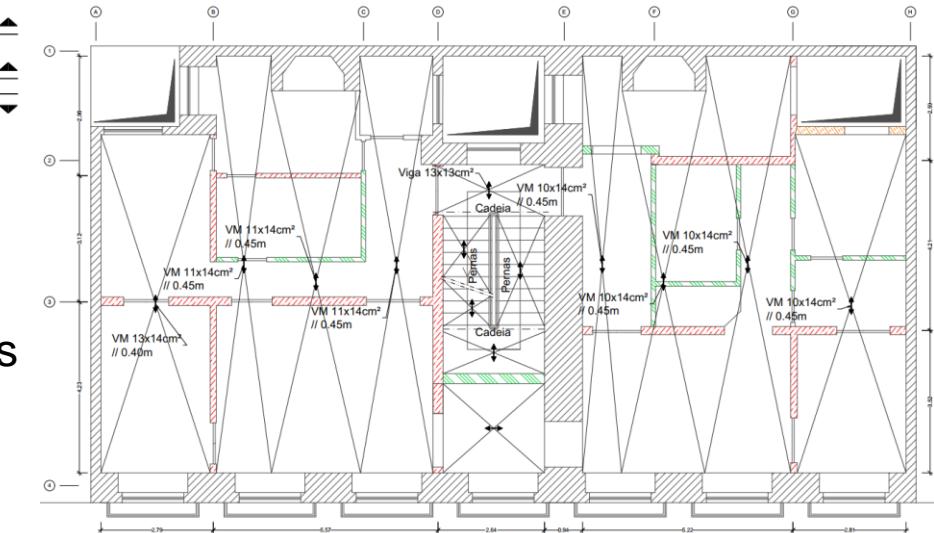
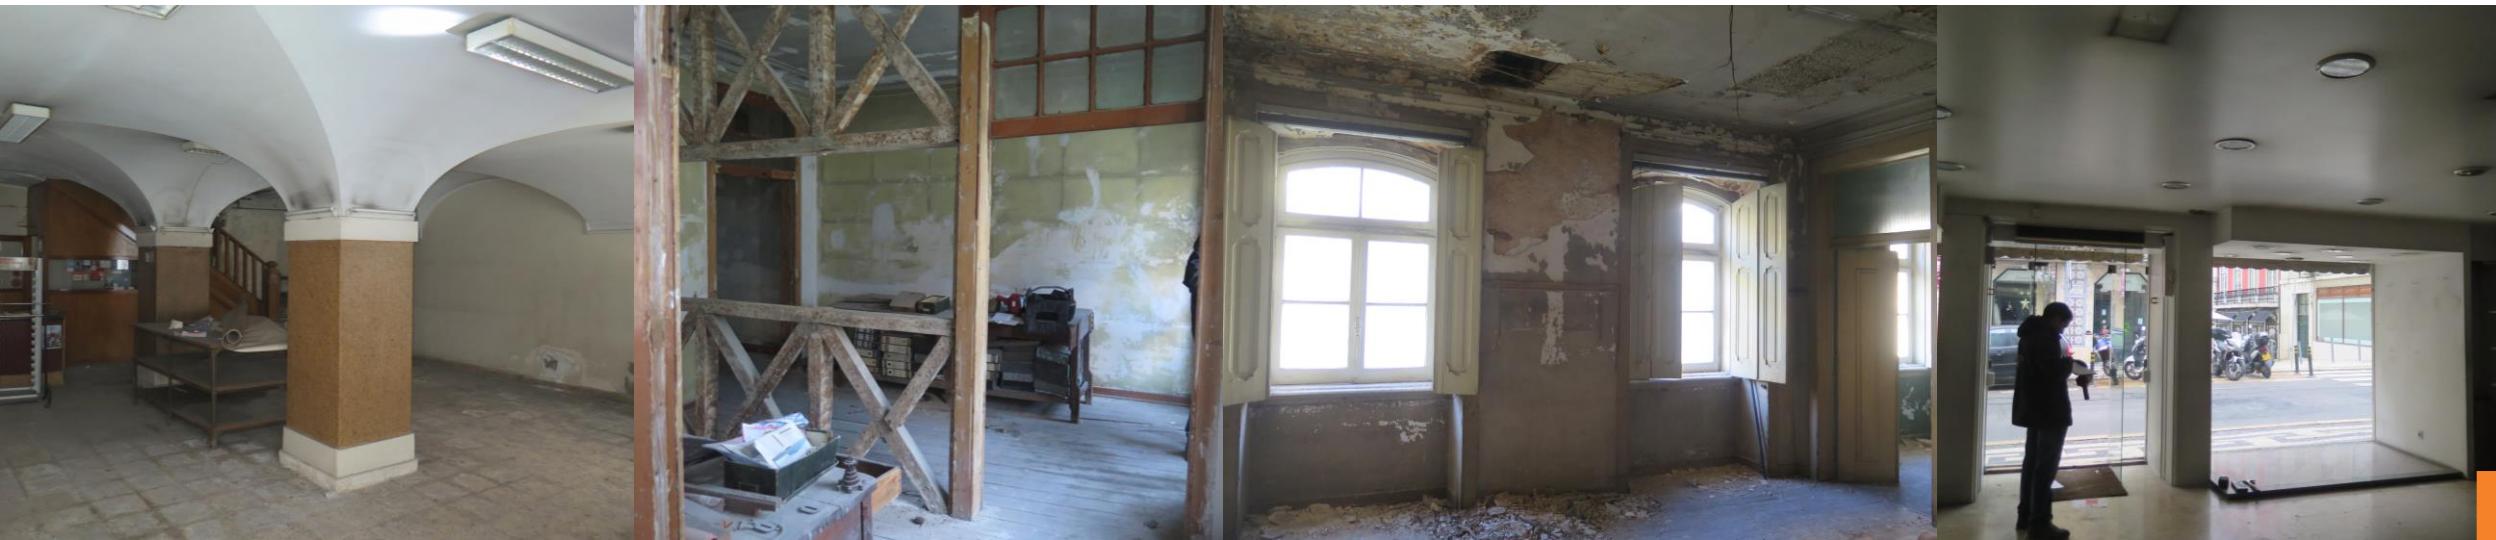
Pombalinos | Edifício 2

- Localização: Baixa
- Edifício em banda
- Área de implantação: 238m²
- Área bruta: 1130m²
- Cércea: R/C+4
- Estado de Conservação: Mau
- Sem reforço mecanismos locais
- Com abóbadas

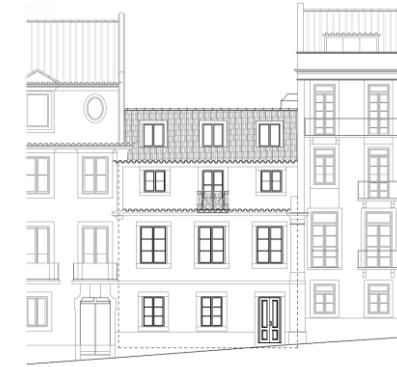
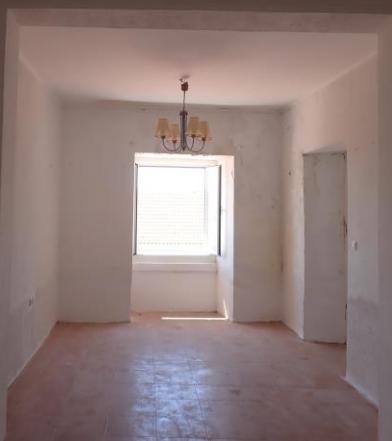
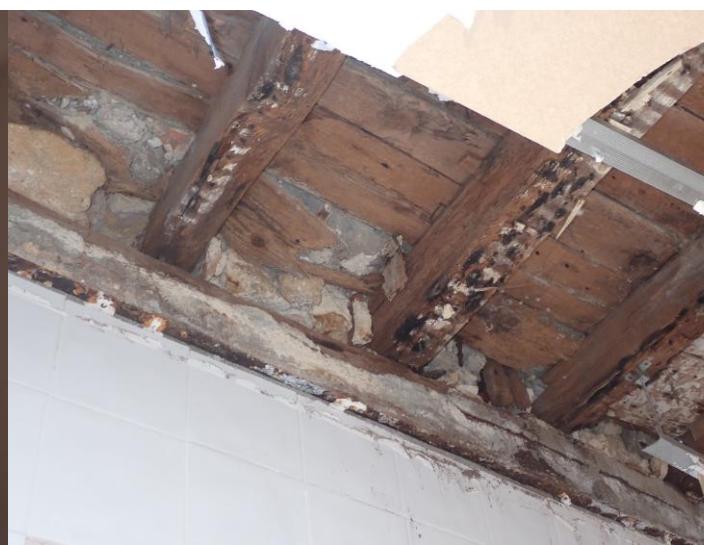
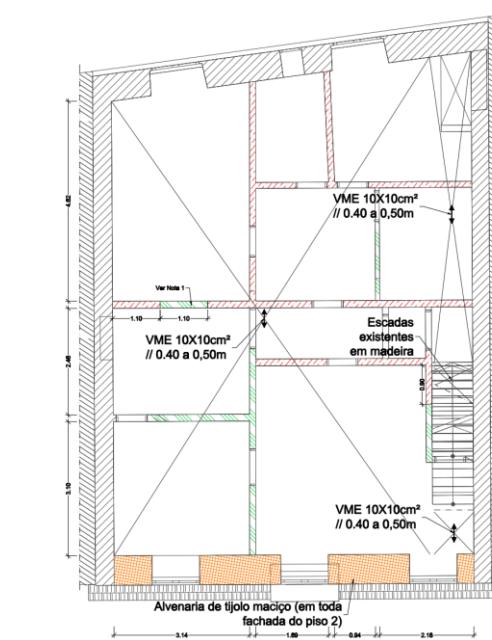
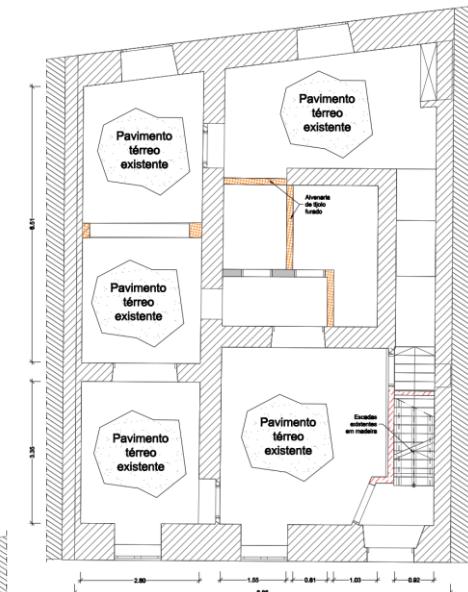
Pombalinos | Edifício 3

- Localização: Alfama
- Edifício em banda, em encosta
- Área de implantação: 125m²
- Área bruta: 500m²
- Cércea: R/C+2
- Estado de Conservação: Razoável
- Sem reforço mecanismos locais

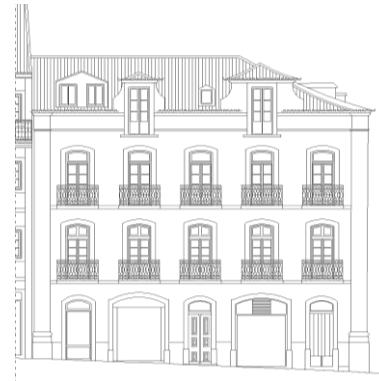
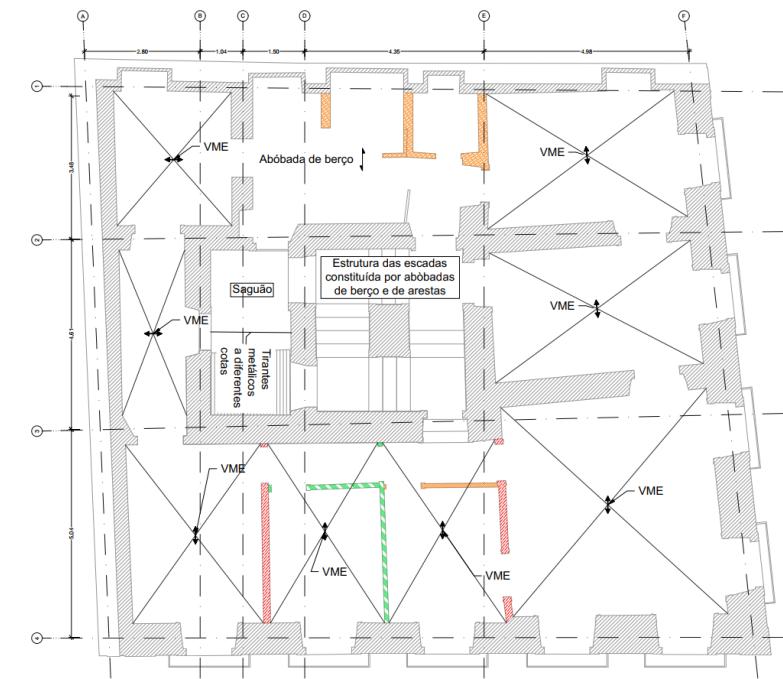
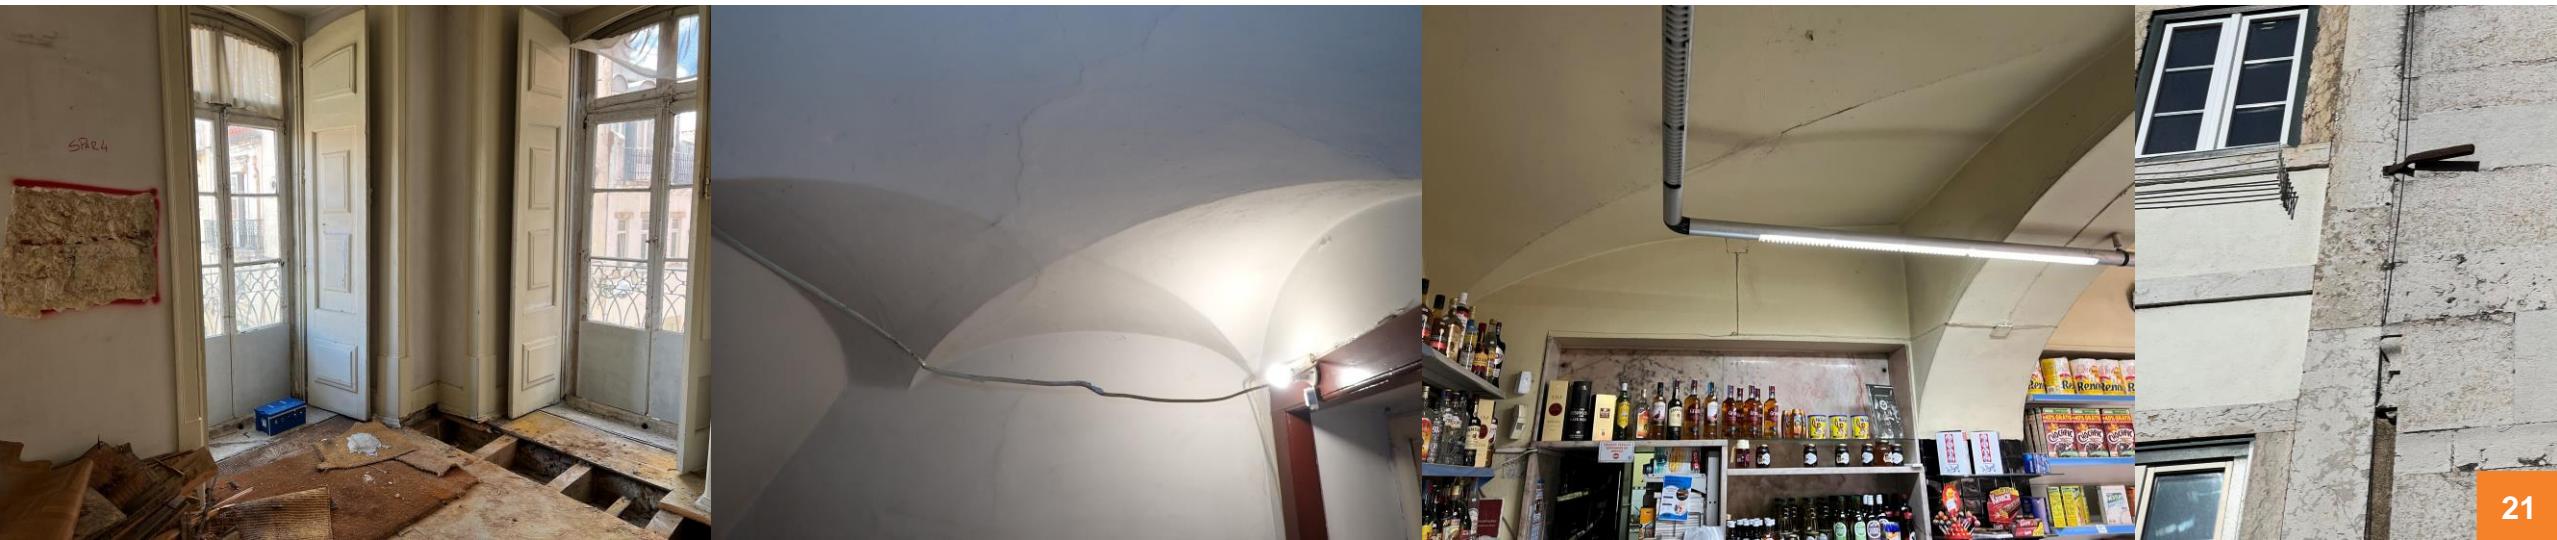
Pombalinos | Edifício 4

- Localização: Bairro Alto
- Edifício de canto
- Área de implantação: 218m²
- Área bruta: 870m²
- Cércea: R/C+2
- Estado de Conservação: Razoável
- Com reforço mecanismos locais
- Com arcos e abóbadas

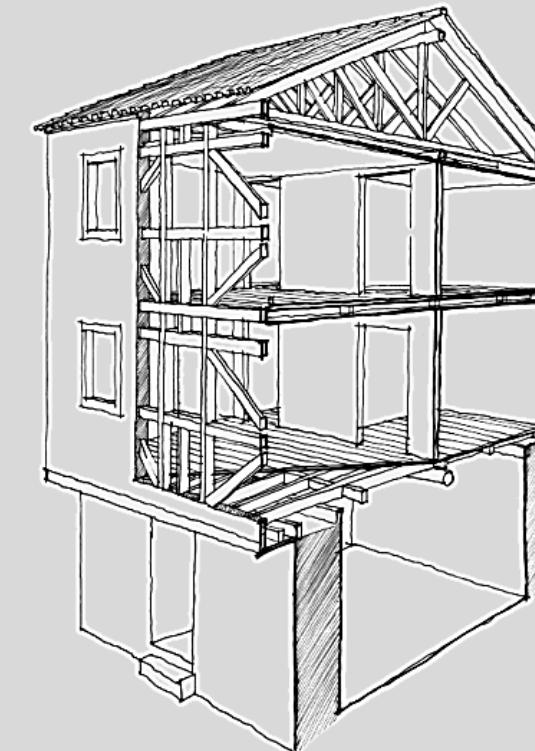
Arquétipo estrutural
(Autoria: Diana Roth e Pedro Loureiro)

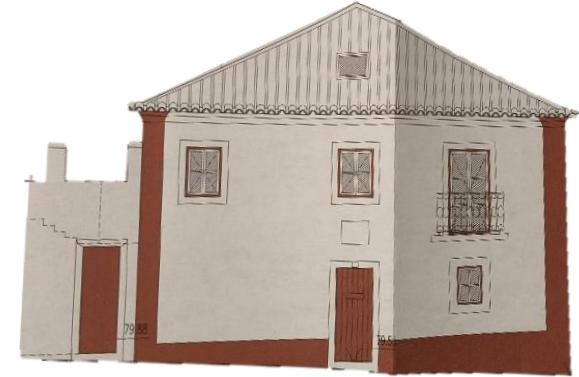
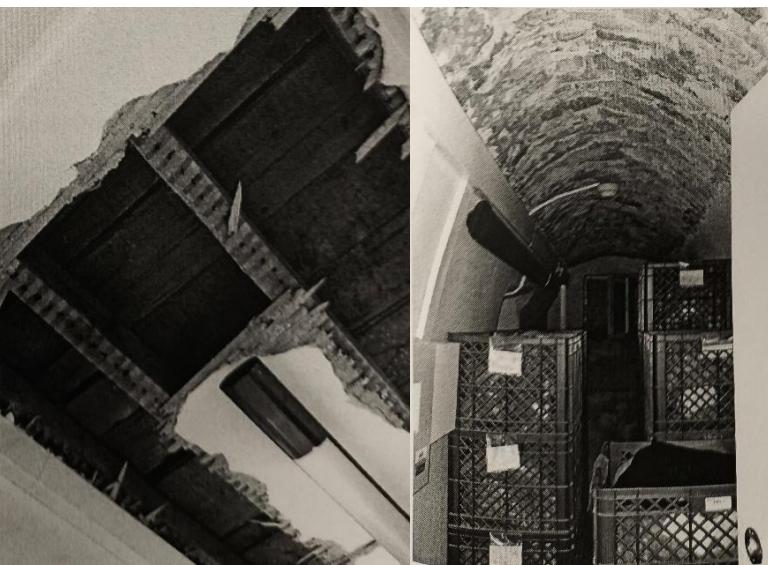
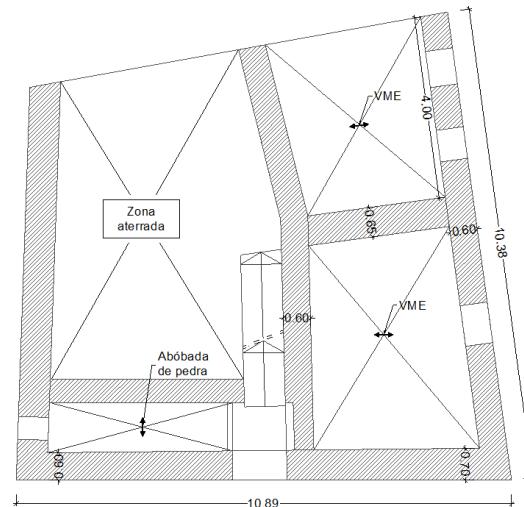
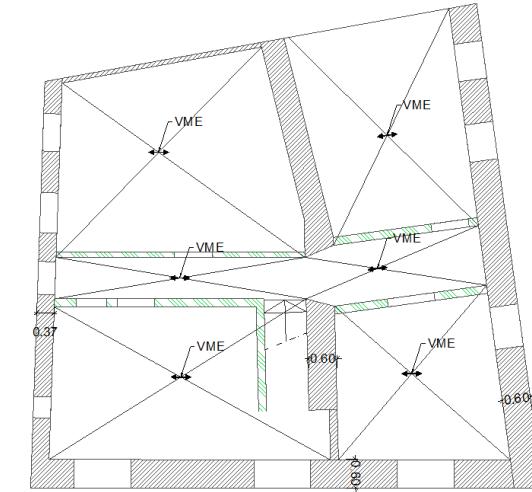
Pré-pombalinos | Edifício 5

- Localização: Alfama
 - Edifício Seiscentista
 - Edifício de canto
 - Área de implantação: 94m²
 - Área bruta: 225m²

- Cércea: R/C+1
 - Estado de Conservação: Mau
 - Sem reforço mecanismos locais
 - Com abóbada

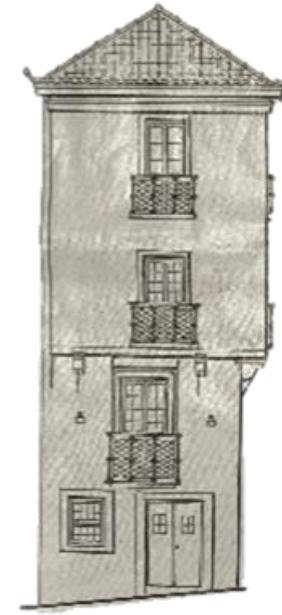
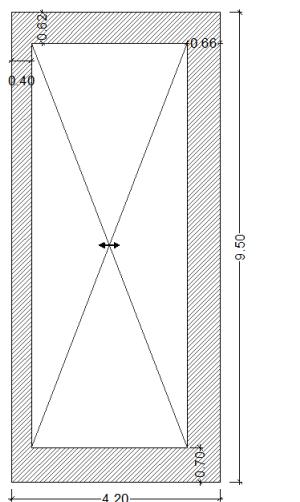
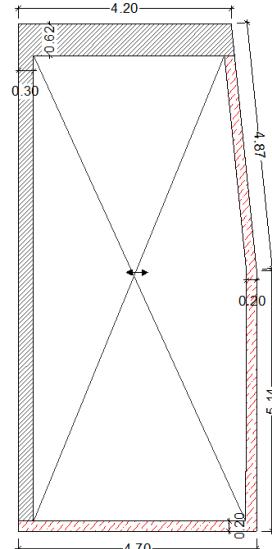
Pré-pombalinos | Edifício 6

- Localização: Alfama
- Edifício de ressalto
- Edifício de canto
- Área de implantação: 46m²
- Área bruta: 218m²
- Cércea: R/C+3
- Estado de Conservação: Razoável
- Sem reforço mecanismos locais

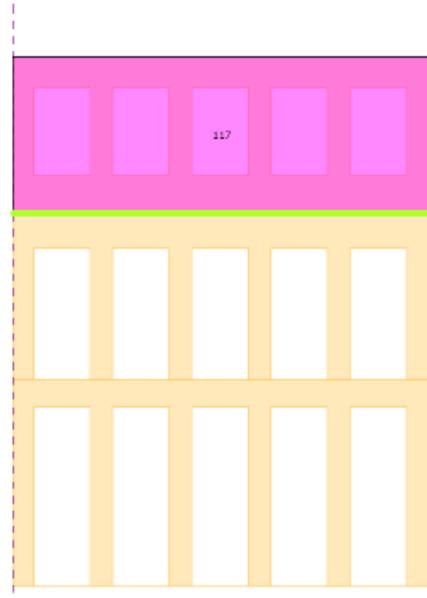
1º modo:
fora do plano

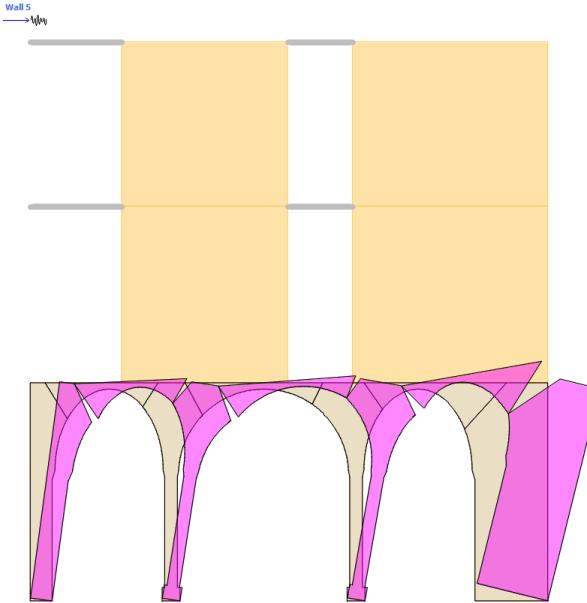
Análise global:
modo local

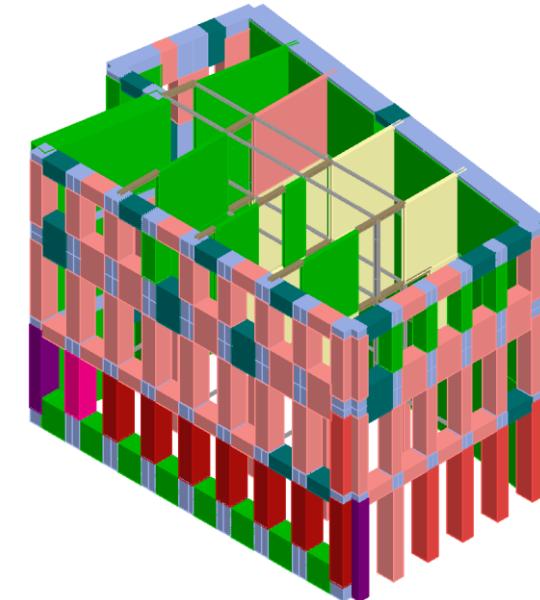
Análise global

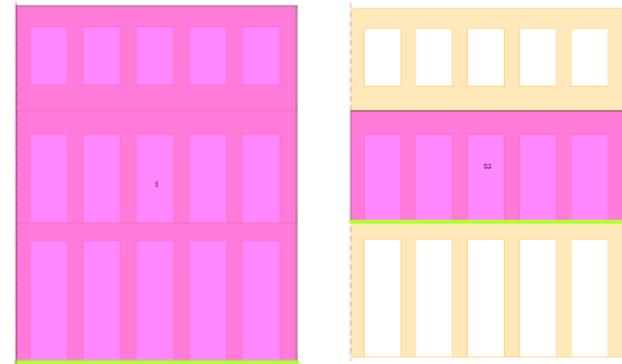
1º Determinação do mecanismo condicionante

$$a_0^* \geq \frac{S_e(T_1) \cdot \psi(Z) \cdot \gamma}{q}$$

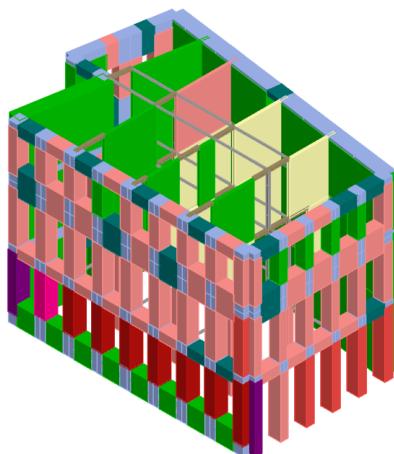
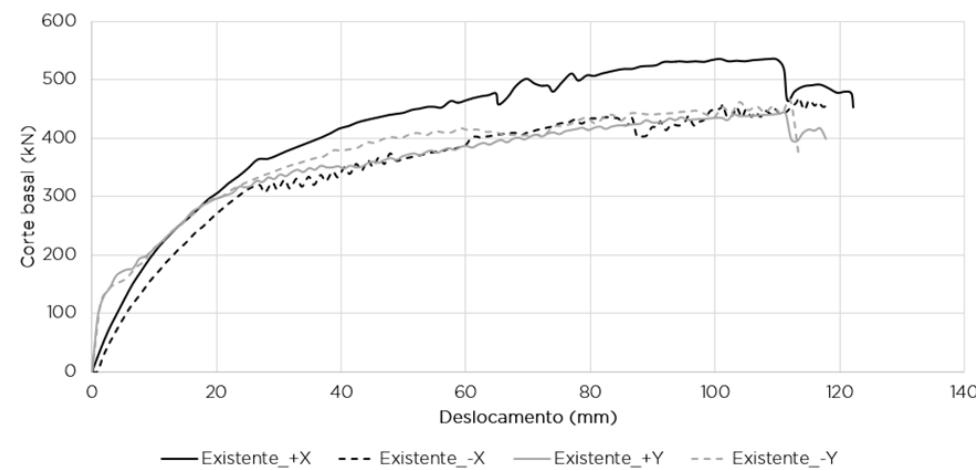
2º Avaliação do comportamento global

$$\alpha_o = \frac{a_{gR}}{PGA}$$

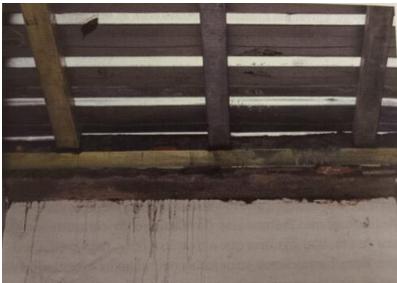
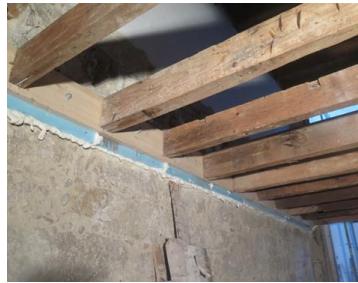
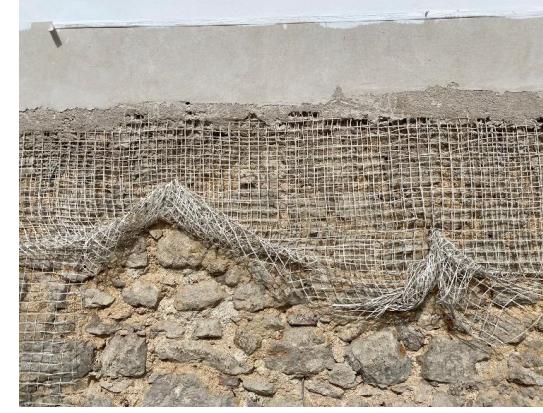
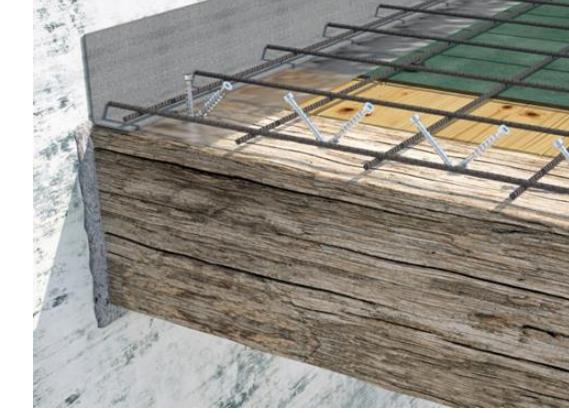
Exemplo | Edifício 1

ANÁLISE INCREMENTAL DE REFORÇO

Nível 0		Nível 1	Nível 2	
Lintel coroamento na cobertura	Viga perimetral em todos os pisos	Reforço Nível 1	Reforço 1+3	Reforço 1+4
		RA interior no R/C	OSB3+ RA interior	OSB3+ RA 2 faces

$$Melhoria (\%) = (\alpha_{R,j} - \alpha_0) * 100$$
