Da Arquitetura à Engenharia – Desafios e boas práticas
para a coordenação e integração de projetos | 2^a edição

Reforço sísmico de edifícios Pombalinos e pré-pombalinos

Alexandre A. Costa, NCREP, Lda.
Diana Neves, NCREP, Lda.

27 MAIO 2025

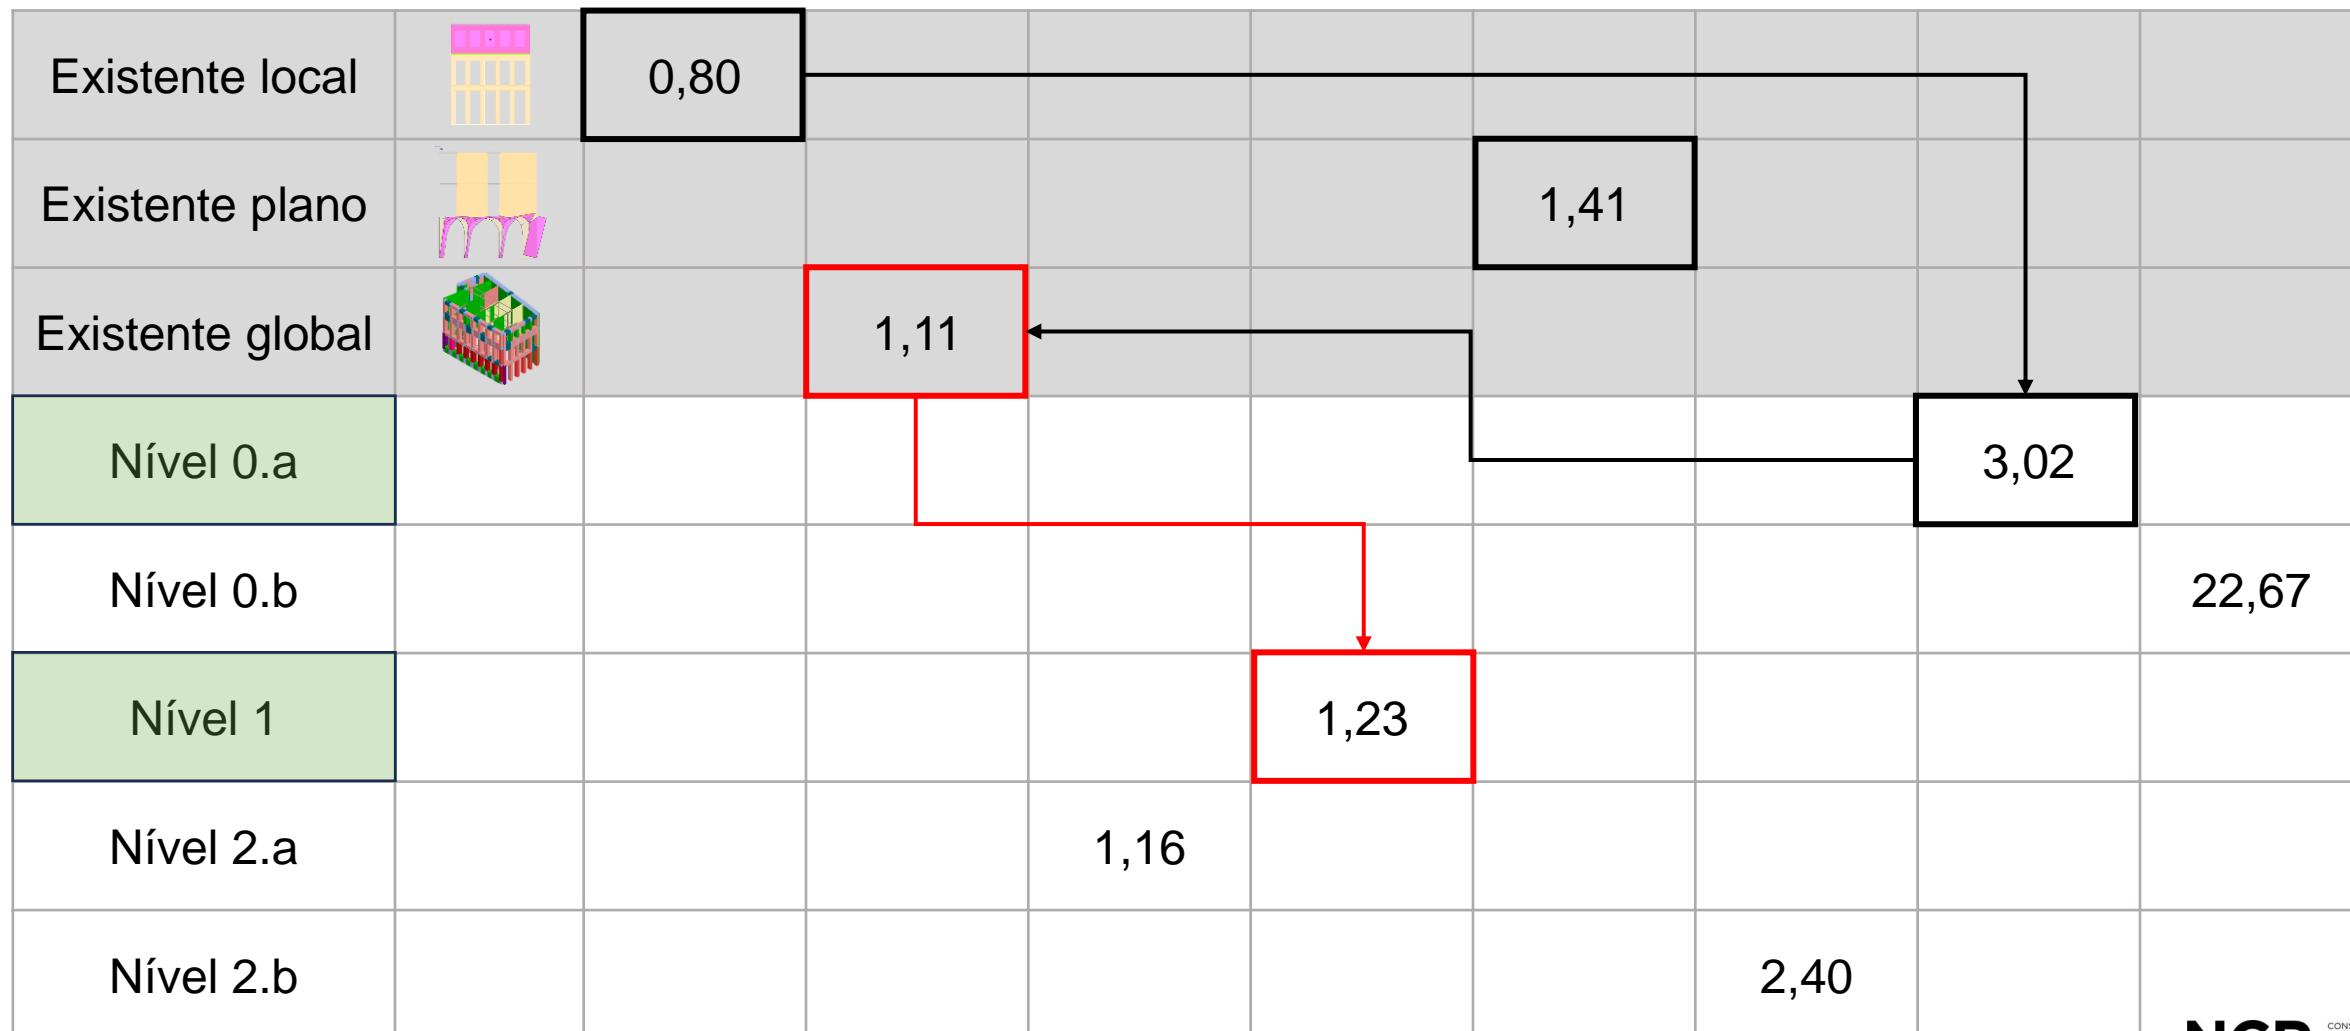
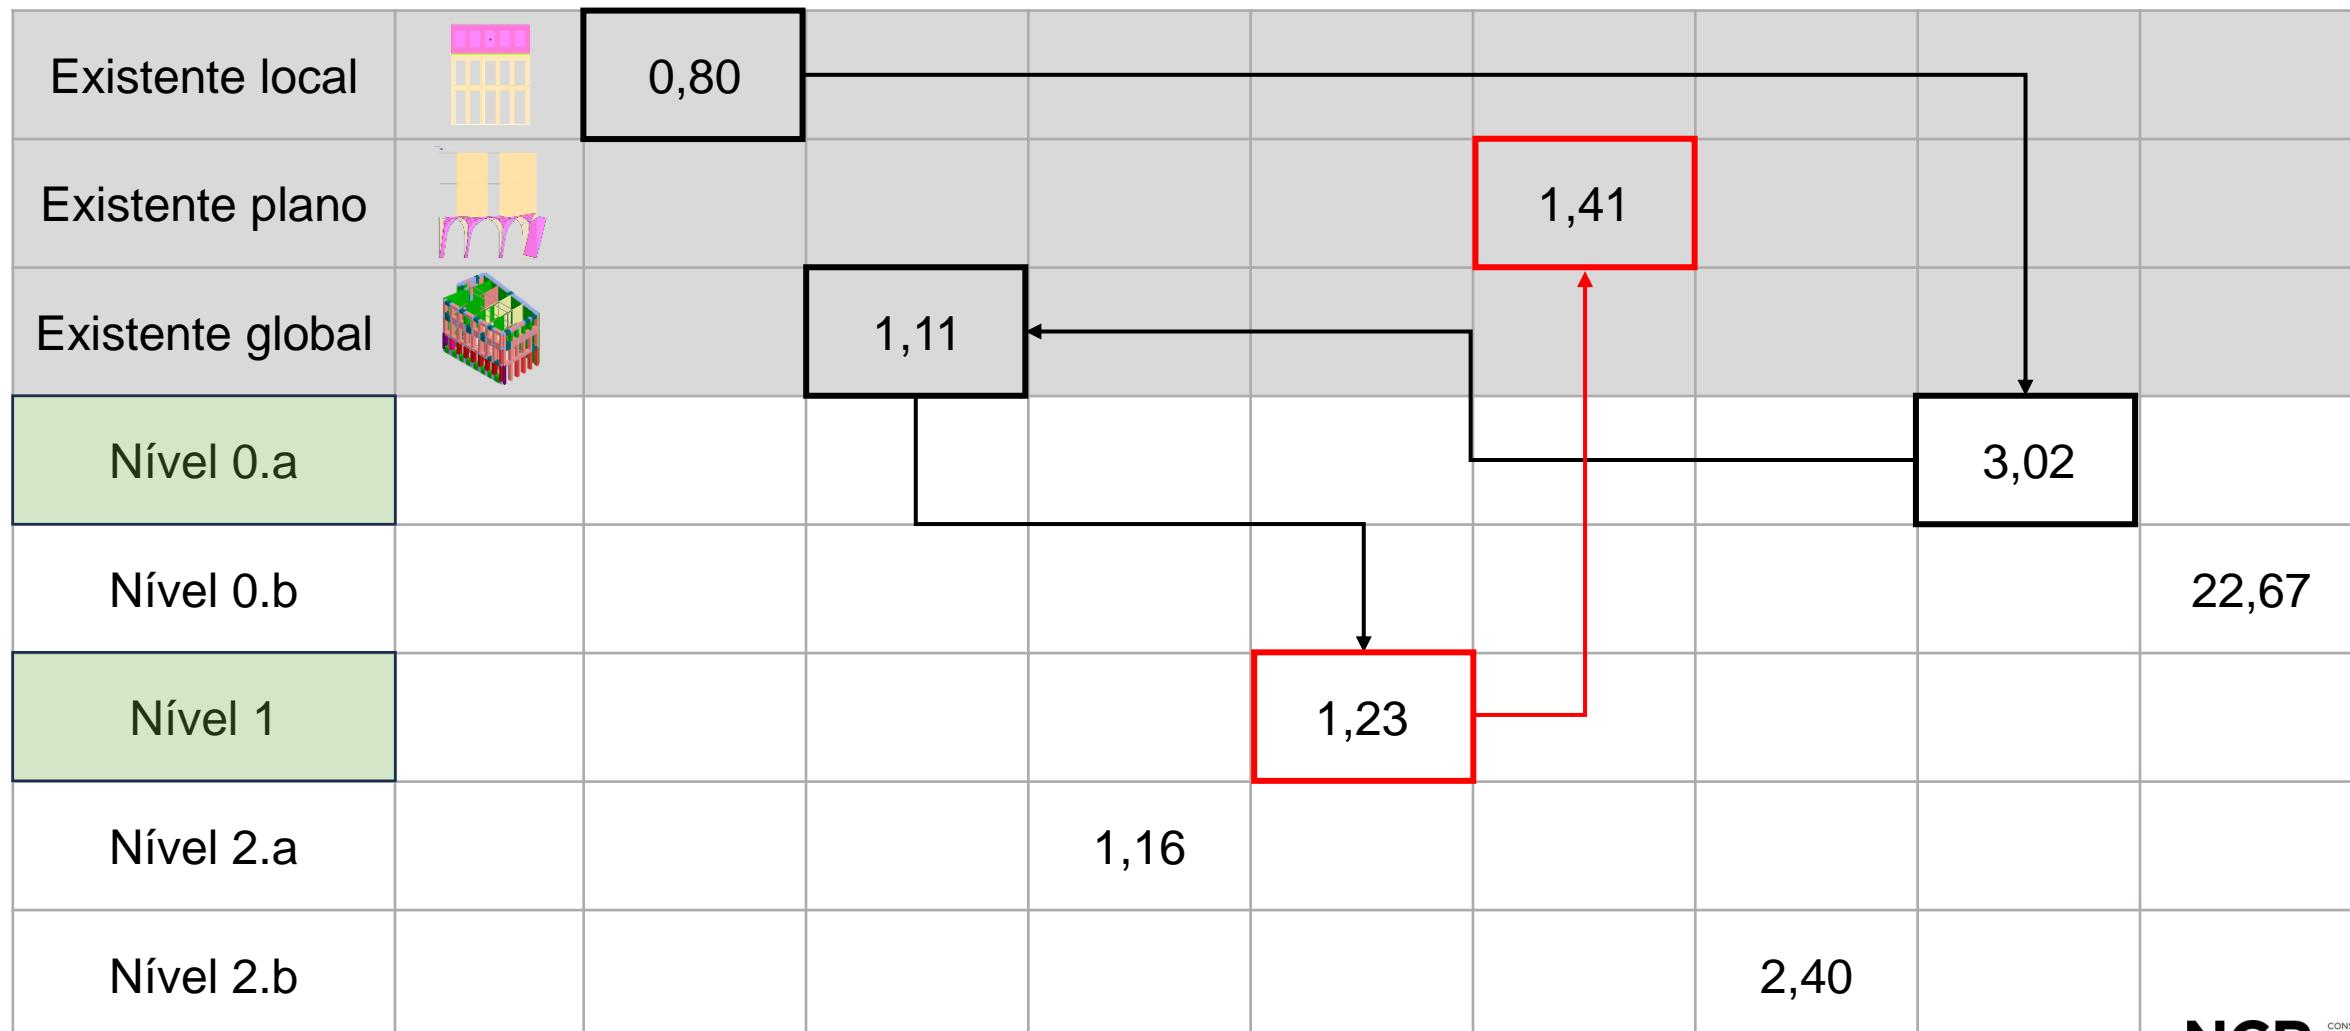
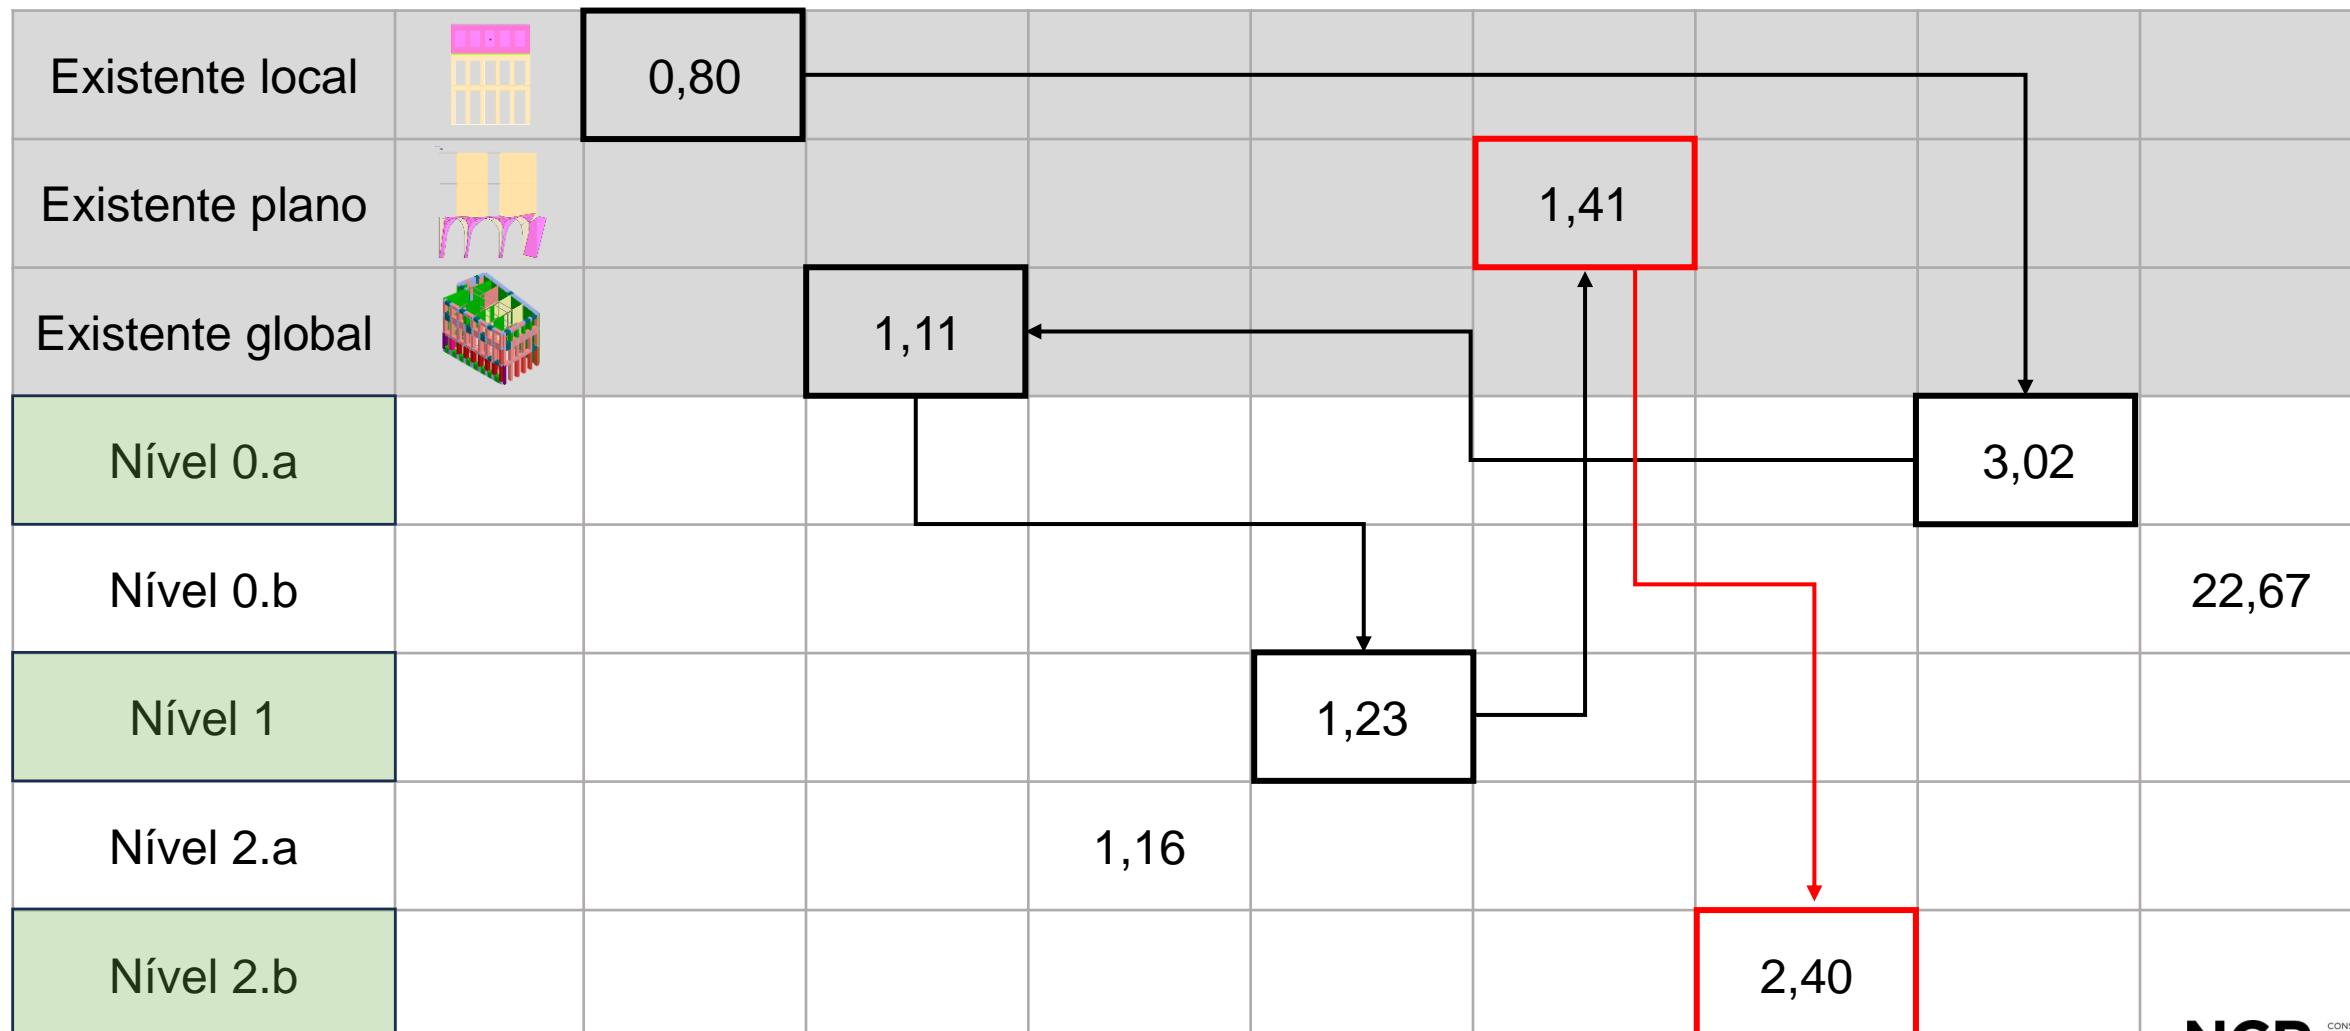
Caminho crítico | Edifício 1

Rácios a

Existente local

0,80					
Existente plano

1,41		
Existente global

1,11				
Nível 0.a							3,02
Nível 0.b							22,67
Nível 1				1,23			
Nível 2.a			1,16				
Nível 2.b						2,40

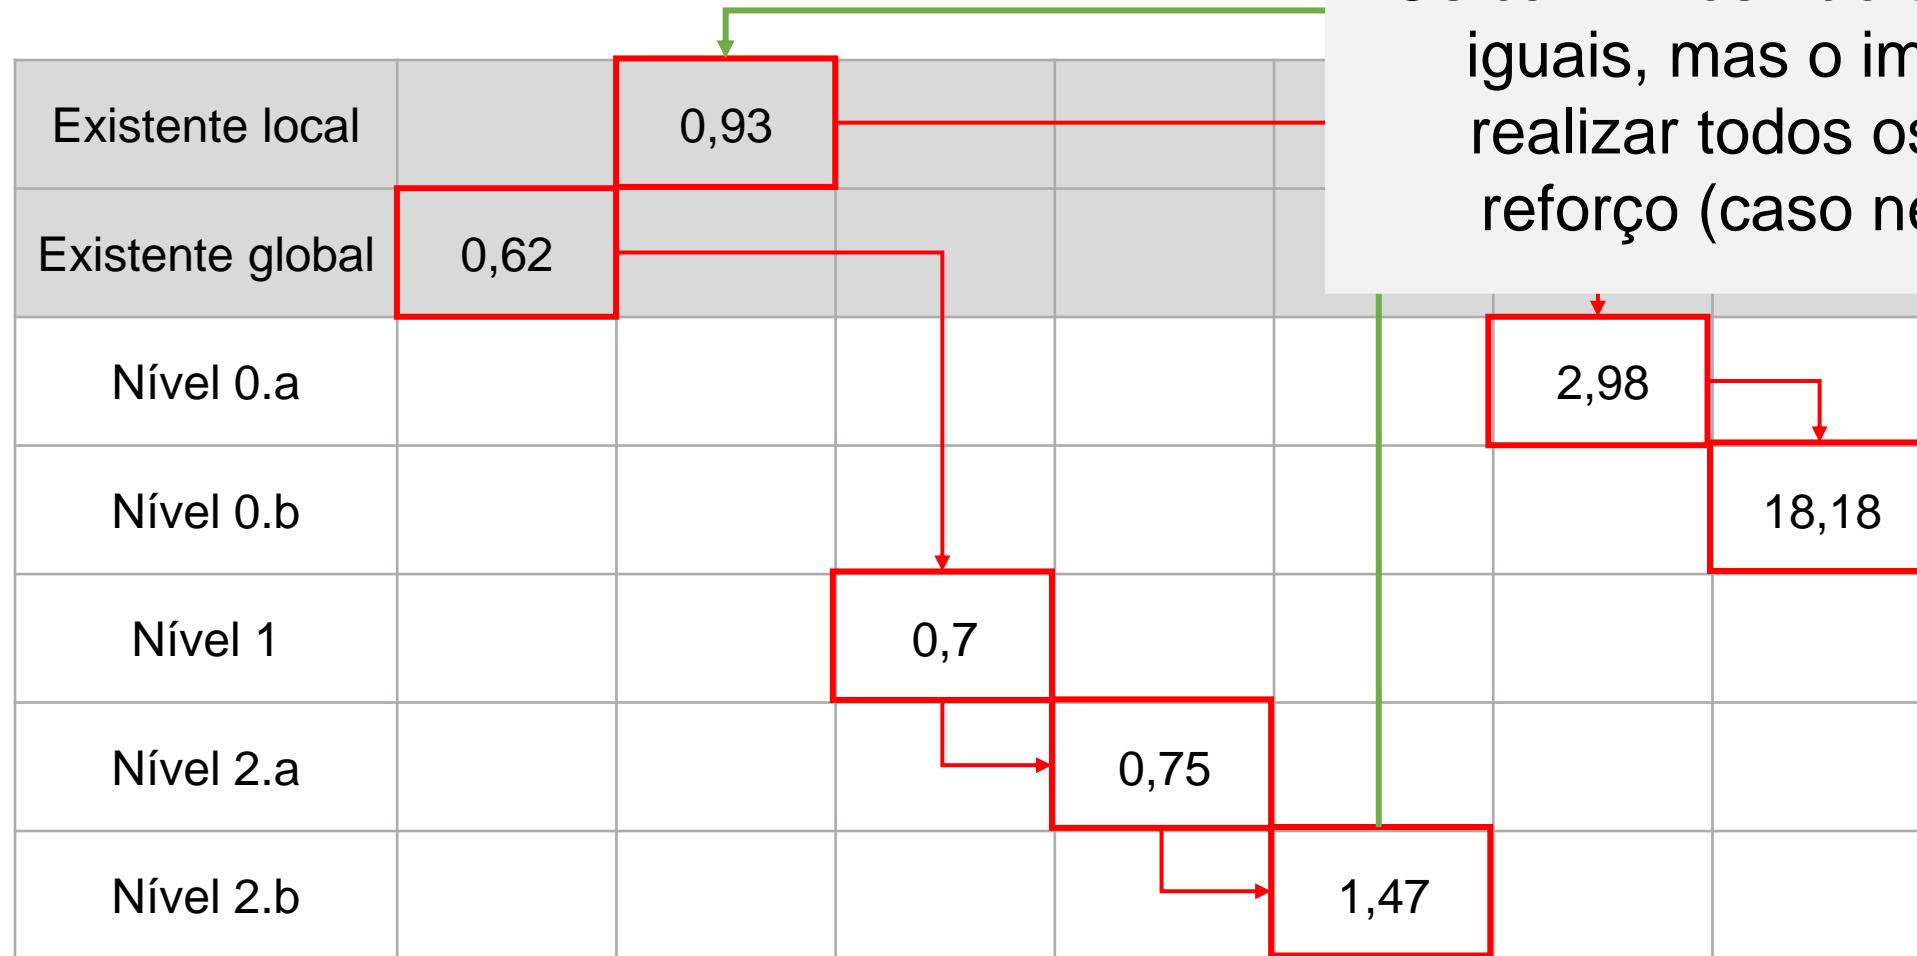
Caminho crítico | Edifício 4

Os caminhos não serão sempre iguais, mas o importante é realizar todos os níveis de reforço (caso necessário)

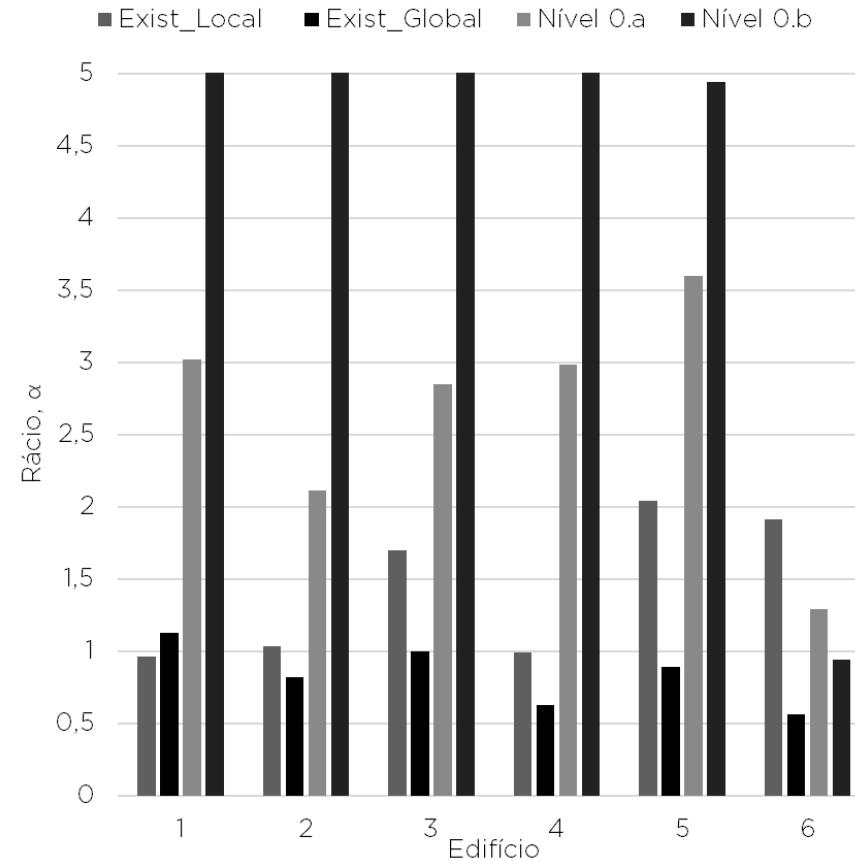
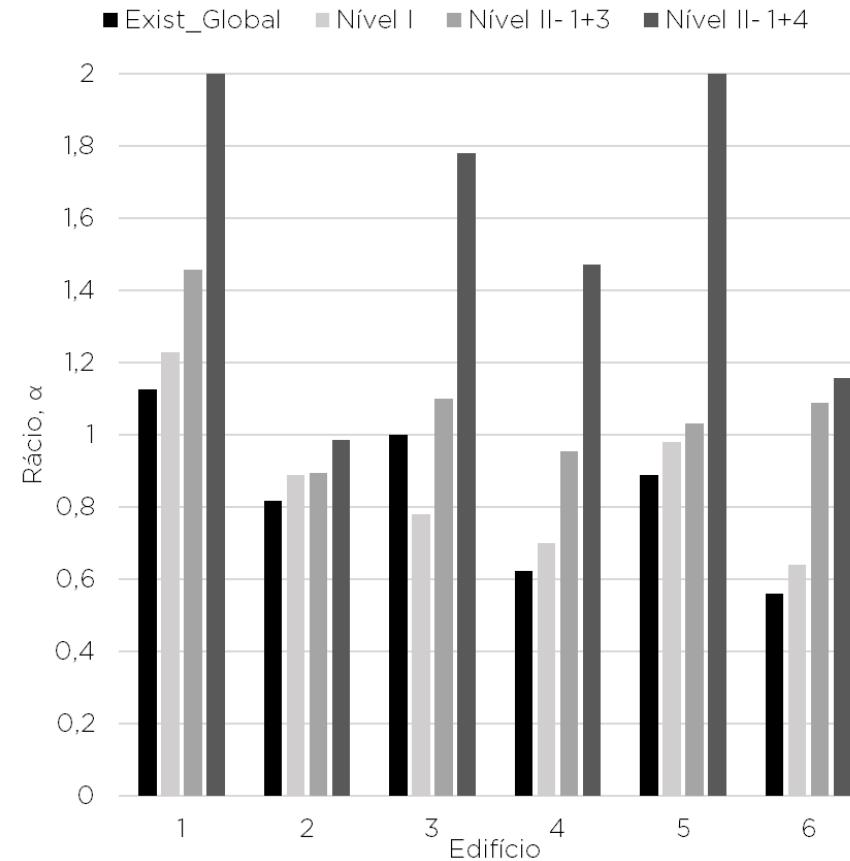
É eficiente?
