# INCÊNDIO DO CHIADO

UM OLHAR TÉCNICO-OPERACIONAL

**Edição:** Câmara Municipal de Lisboa

**Título:** Incêndio do Chiado – Um olhar técnico-operacional; Volume I

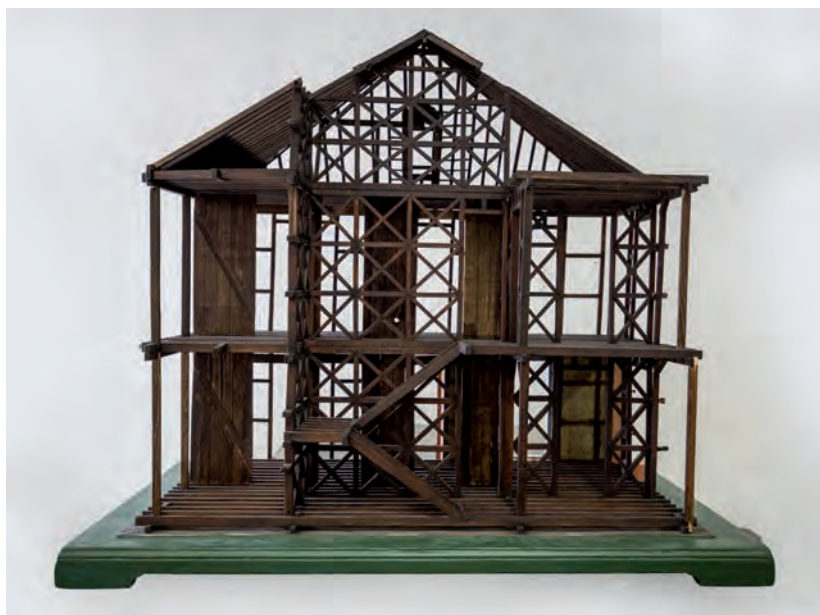
**Figura 5** – Maquete de estrutura de edifício baseada na Gaiola Pombalina

de construção de edifícios. Essa tipologia assentou num «complicado enca-deamento de traves e numa complexa e sistemática rede de madeiramentos que podiam [e podem] até certo ponto resistir às oscilações do solo» (Barreiros, 1887, p. 9), mas que em situações de incêndio representam graves inconvenientes (figura 5). Por outras palavras, um incêndio neste tipo de edificado que não seja dominado logo no início, pode, por circunstância, tornar-se perigosíssimo, conduzindo, na pior das hipóteses, e conforme exemplos históricos, à sua total destruição. Ora, esse perigo reside, principalmente, em materiais construtivos altamente inflamáveis e com uma «carga de incêndio imóvel» (Lemos et. al., 1989, p. 4) elevadíssima que, entre outros fatores adiante descritos, acabam por determinar a evolução, comportamento e consequente combate ao incêndio.

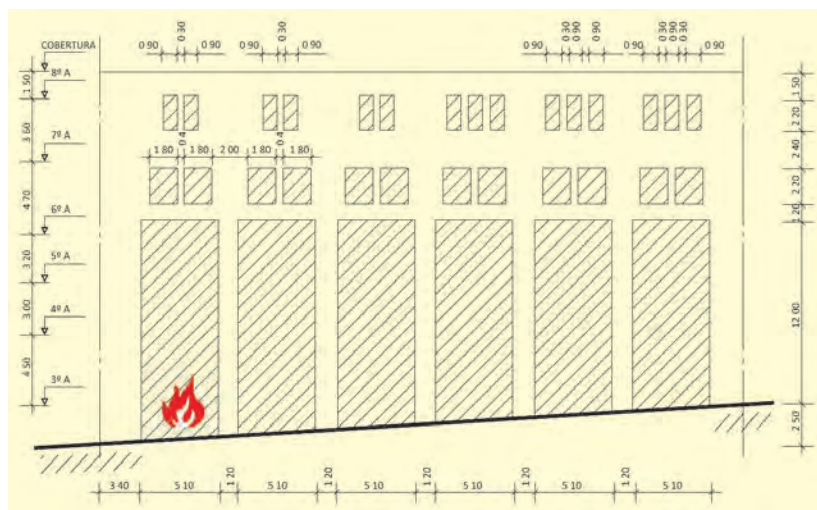
**Figura 7** – Armazéns Grandella, fachada da Rua do Carmo  
**Fonte:** Adaptado de Carvalho e Arantes, 1991

- b) Em relatório da PJ anexo ao inquérito, de 9 de dezembro de 1988, apurou-se que o «fogo teve o seu início no interior dos Armazéns Grandella, nas imediações da primeira montra, sentido Rossio/Chiado, no rés-do-chão à Rua do Carmo correspondendo ao terceiro andar relativamente à Rua Áurea» (DIAP, 1988, fl. 719) conforme figura 7;

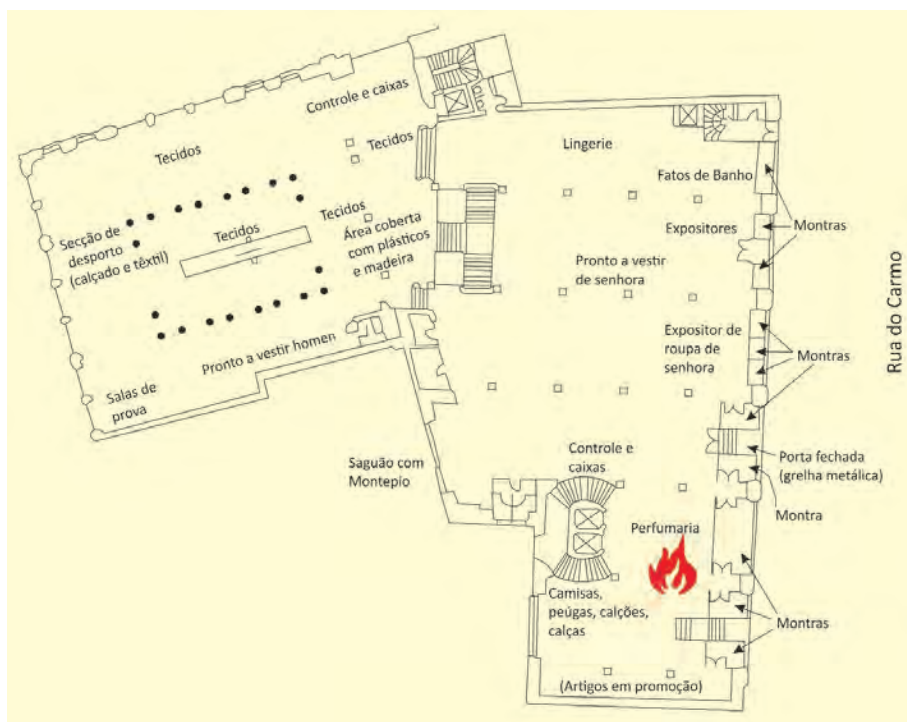
**Figura 8** – Planta do 3.º Piso do edifício Grandella  
**Fonte:** Adaptado de Lemos et. al., 1989

Conforme figura 8, apurou-se que «na zona onde o fogo começou se encontrava instalada, além de uma secção de lingerie, a secção de perfumaria, produtos cuja composição é constituída por grande percentagem de álcool» (DIAP, 1988, fl. 720).

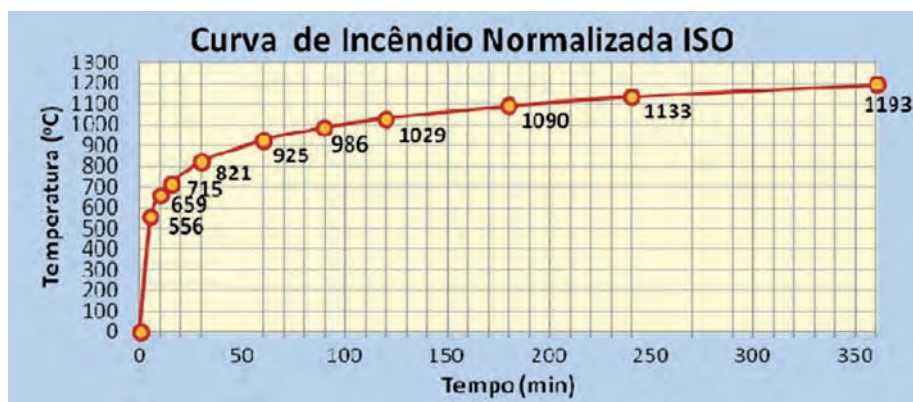
**Figura 9** – Gráfico que representa a curva de incêndio normalizada (Castro e Abrantes, 2004)

As características dos Armazéns Grandella divergem das de um modelo normalizado, logo de difícil comparação. Pelo gráfico infra exposto (figura 9) verificamos que num ambiente normalizado o tempo necessário para que ocorra uma combustão generalizada situa-se entre os 7 e os 9 minutos (Castro e Abrantes, 2004).

O que se constata é que os primeiros meios a chegar ao local confrontam-se logo com um incêndio de grandes proporções (em vários pisos), ou seja, na fase da combustão contínua, subsequente à da combustão generalizada, onde os valores de temperatura se situam entre os 600° e os 1200°C (Castro e Abrantes, 2004).

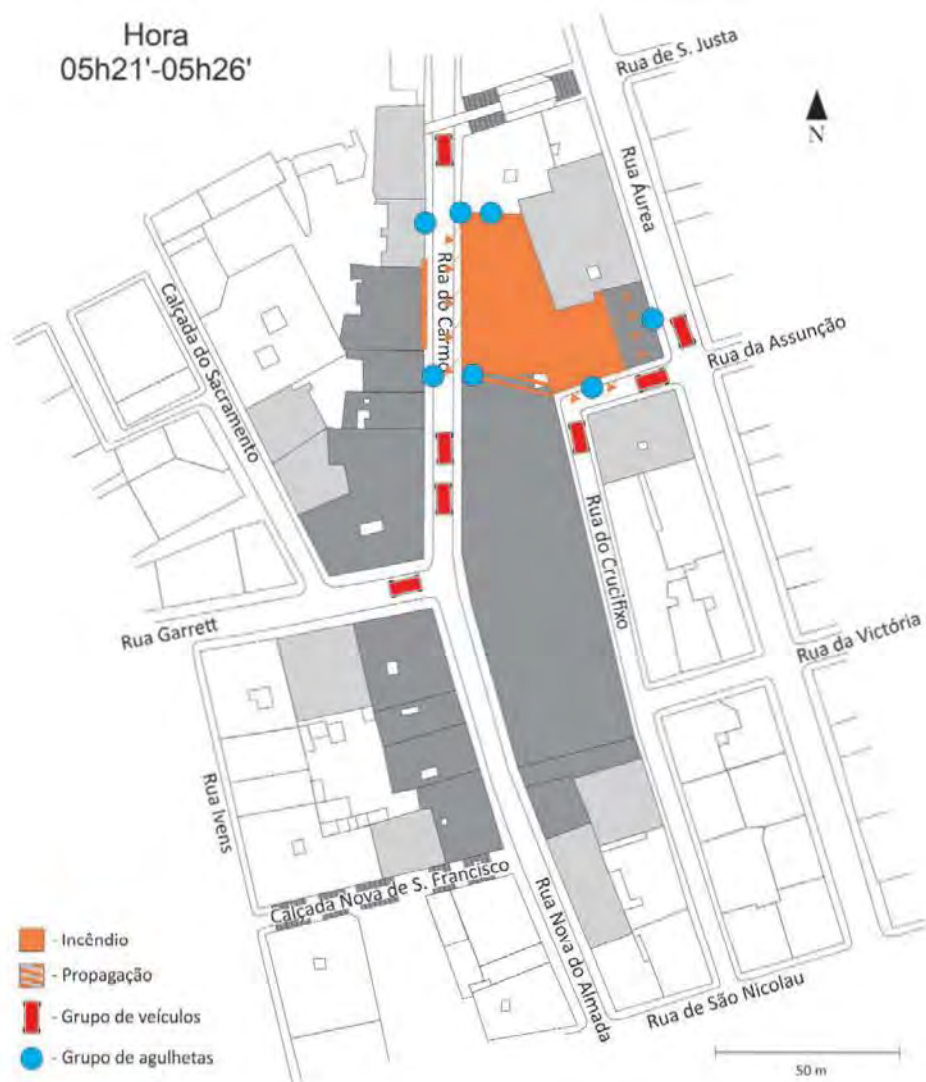
**Figura 12** – Situação entre as 05h21' e as 05h26'

É possível ver na figura 1, os Armazéns Grandella situado entre os edifícios do Montepio Geral (a norte e a este) e o edifício dos Armazéns do Chiado (a sul). Face a este cenário, os primeiros veículos a chegar ao TO posicionam-se junto dos Armazéns Grandella, ou seja, três veículos nas ruas Áurea, da Assunção e do Crucifixo e mais três veículos na Rua do Carmo, um a norte, junto ao edifício do Montepio Geral, e dois em frente aos Armazéns do Chiado (figura 12). Face ao enunciado, optou-se por:

| | Rua Áurea e Rua da Assunção | Rua do Carmo |
|---|---|---|
| TÁTICA | 2 Agulhetas-canhão (cfr. figura 12). | 3 Agulhetas de 70 mm e 4 de alta-pressão (cfr. figura 12). |

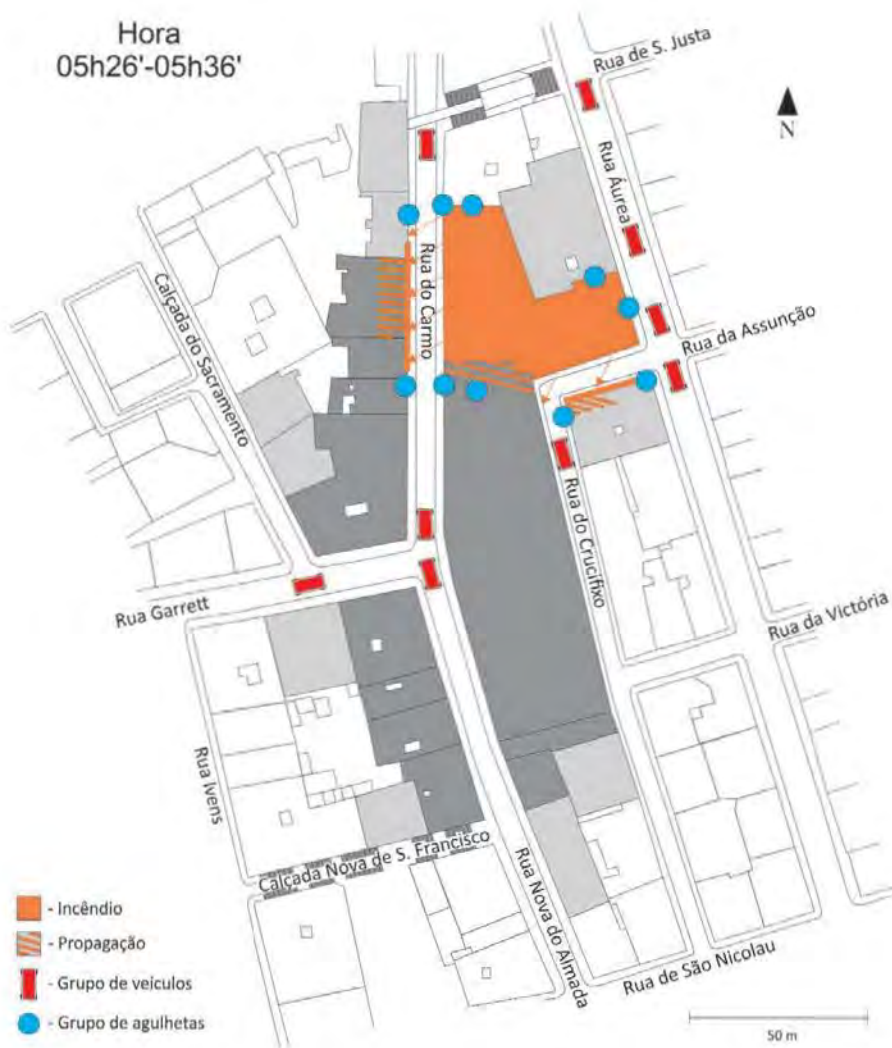
**Figura 13** – Situação entre as 05h26' e as 05h36'

- a) «Na Rua do Carmo (área sul) realiza-se, por três vezes, o recuo de material até à Rua Garrett por motivos de segurança, sobretudo por causa da elevada temperatura e queda de elementos das fachadas»;
- b) O Chefe Malcata afirma que existiam “línguas de fogo” com mais de vinte metros, o que para um incêndio urbano é algo considerável;
- c) «Na Rua da Assunção a AEM é obrigada a recuar até à Rua Áurea devido a uma explosão ou abatimento de um piso do Grandella e consequente “língua de fogo”, com projeção de material incandescente que atravessa a Rua da Assunção propagando o incêndio ao edifício da Confepele» (figura 13).

Revela-nos a figura 13 que a direção da propagação do incêndio é tendencialmente para Sudoeste. Porém, no local, embora o vento seja de Nordeste (fraco), numa primeira análise a situação era bastante indefinida. Ou seja, com três edifícios contíguos, a ameaça era premente para qualquer um dos lados. Quer devido ao grupo de agulhetas montadas na cobertura do Montepio Geral, quer à parede de empena que fazia de divisória entre o edifício do Montepio e os Armazéns Grandella (cfr. informação do Chefe Alcino), neste setor foi impedida a propagação do incêndio para norte. Sorte idêntica não se verificou nos outros setores, nomeadamente a oeste e a sul.

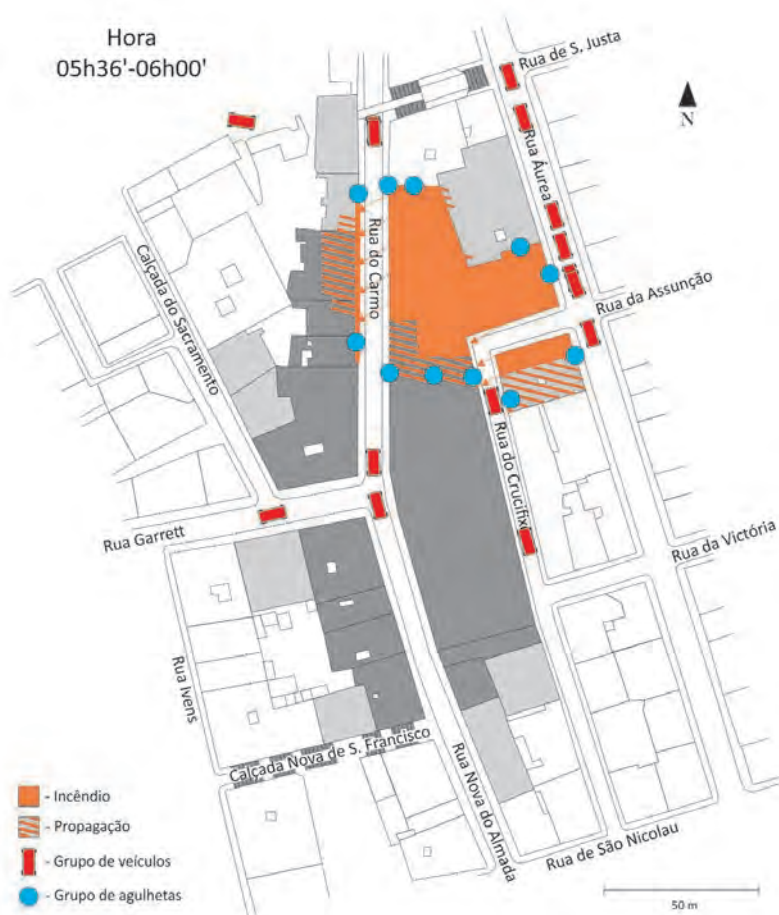
**Figura 14** – Situação entre as 05h36' e as 06h00'

Entretanto, neste período de tempo, chegam mais meios de reforço que se posicionam, principalmente, na Rua Áurea. Este posicionamento resulta de dois pressupostos: em primeiro lugar existia o receio do incêndio se propagar para a restante Baixa (este/sudeste) e, em segundo lugar, este posicionamento resulta do facto da chamada de socorro indicar como local do incêndio o Grandella na Rua Áurea. Com base nos slides, verifica-se, igualmente, a colocação de alguns meios, quer nas ruas mais próximas, i.e., junto ao incêndio, quer noutros pontos estratégicos. No entanto, o fogo continua a lavrar com muita intensidade. Nesta fase encontram-se no local 15 veículos de combate, com 21 agulhetas a trabalho (3 agulhetas monitor, 12 agulhetas de 70 mm, 1 agulheta de 50 mm e 5 de “alta-pressão”) a trabalho (RSB, 1988b). Pela quantidade de agulhetas de 70 mm e de veículos pode-se calcular a dimensão do incêndio (figura 14).

Por questões de segurança, opta-se, nesta fase, por uma estratégia defensiva. Depois da ordem de retirada dos bombeiros do interior e da cobertura dos Armazéns do Chiado (quadro 9), verifica-se o recuo de meios até ao cruzamento da Rua do Carmo com a Rua Garrett (RSB, 1988b).

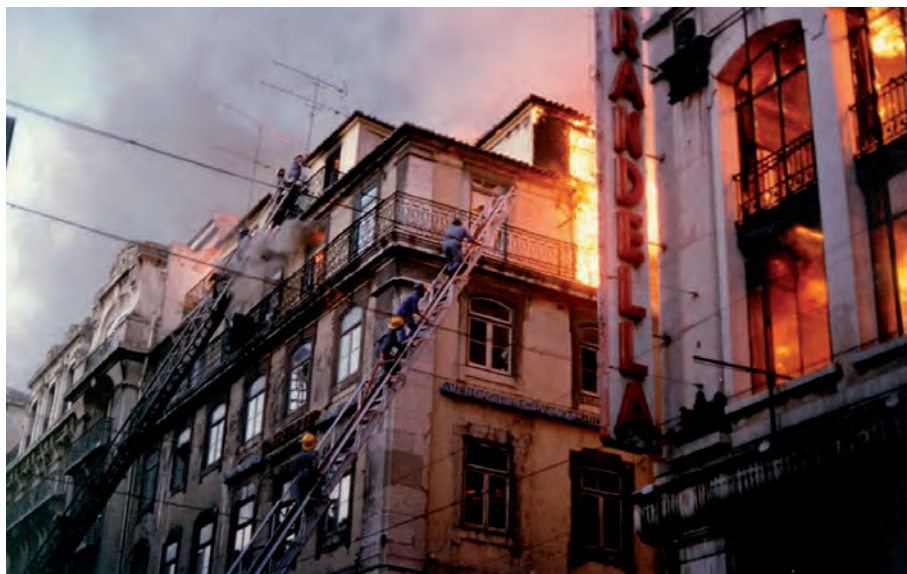
O traçado aéreo dos cabos de energia da CARRIS (Companhia de Caminhos de Ferro de Lisboa – CCFL) dificulta o arvoreamento e restantes manobras das AEM. O contacto com este traçado provoca uma descarga elétrica na ordem dos 600 volts/corrente contínua, a qual causaria sérios ferimentos nos bombeiros e danos nas AEM. Nestas circunstâncias requisita-se à CARRIS que proceda ao corte da corrente elétrica no traçado aéreo. Este constrangimento pode ter atrasado o arvoreamento das várias escadas mecânicas presentes no local a trabalho.

**Figura 16** – Veículos Escadas arvorados na Rua Áurea cruzamento para a Rua da Assunção para o edifício da Confepelle (pormenor da fotografia)

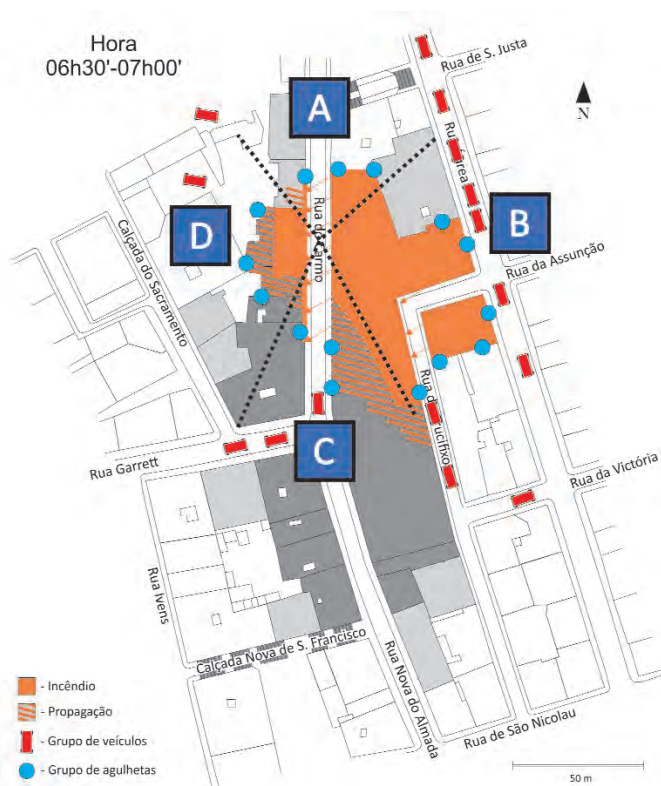
**Figura 22** – Divisão do incêndio por setores

Constata-se que entre as 06h00' e as 07h00' os bombeiros confrontavam-se com quatro frentes para as quais foram “criados” setores (figura 22):

- a) Rua do Carmo (norte) – Subchefe n.º 68 (A);
- b) Rua Áurea – Chefe Malcata (B);
- c) Rua do Carmo (sul) – Chefe Militão (C);
- d) Largo do Carmo/Calçada do Sacramento (combate às traseiras dos edifícios da Rua do Carmo) – Chefe Almeida (D).

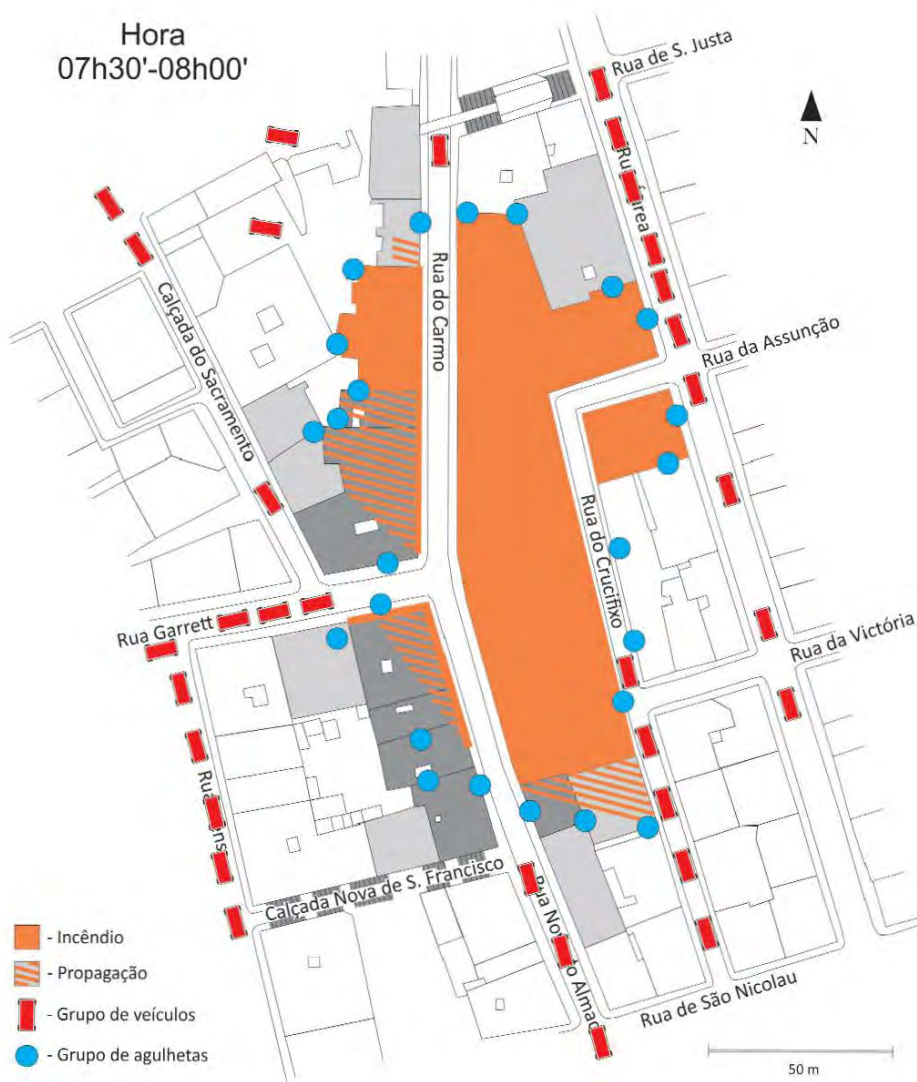
**Figura 26** – Situação entre as 07h30' e as 08h00'

Conforme podemos constatar pela figura 26, é possível verificar que o edifício “Martins e Costa” que fica em frente ao Grandella na Rua do Carmo se já encontra em chamas. Os meios são reforçados na Calçada do Sacramento (traseiras do edifício) com o objetivo de imprimir maior capacidade de combate neste setor e, simultaneamente, fazer proteção às fachadas tardozes dos edifícios neste quarteirão.

| Frente sul e oeste | |
|---|---|
| TÁTICA | <p>«O incêndio nos Armazéns do Chiado, em virtude de não haver compartimentação corta-fogo, só poderá ser contido na transição daqueles armazéns para os edifícios adjacentes. Para tal, destelham-se algumas coberturas e com material deslocado da Rua Áurea e outro vindo em reforço faz-se um ataque quer da Rua do Crucifixo quer da Rua Nova do Almada com o objetivo de travar a sua progressão» (RSB, 1988b; 1989).</p> <p>«São montadas agulhetas através das AEM's para cobertura do edifício n.º 63 a 73 (Casa Batalha) da Rua Nova do Almada tornejando para a Calçada Nova de São Francisco com o objetivo de proteger este edifício e atacar o fogo no edifício em frente» (RSB, 1988b; 1989).</p> |

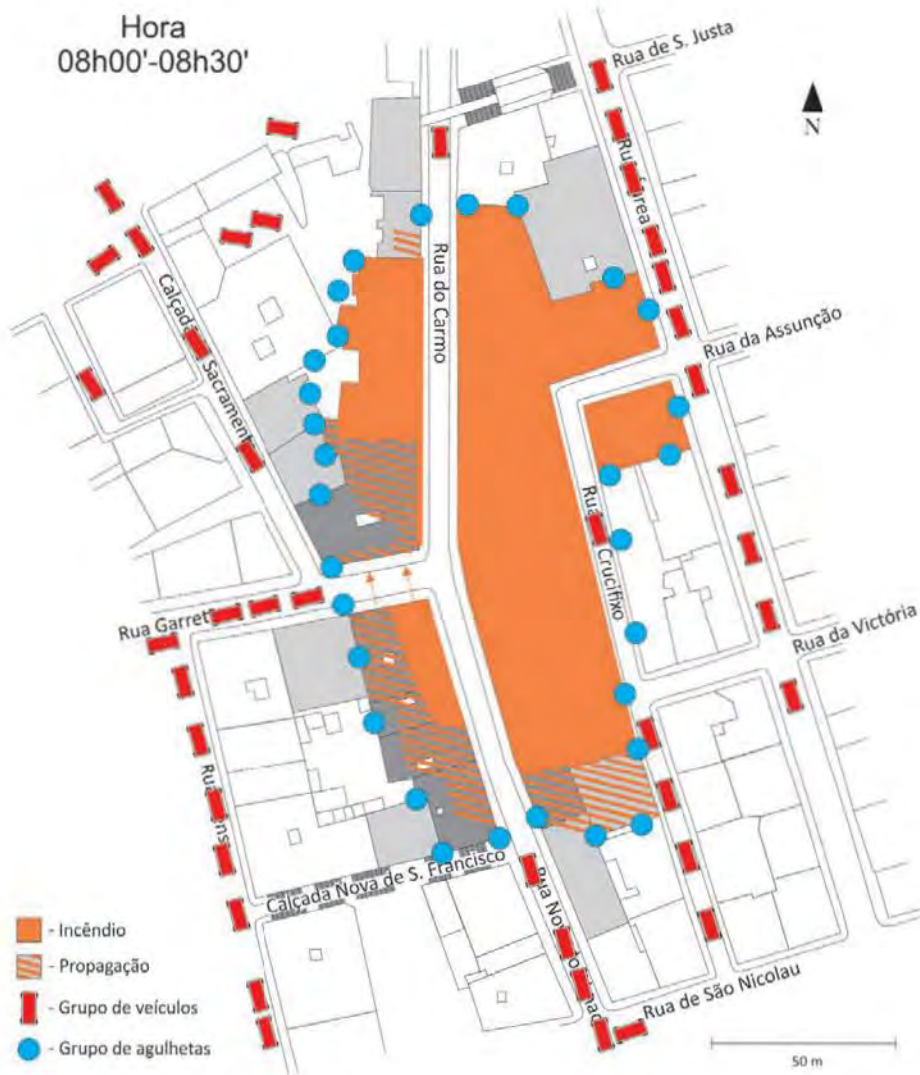
**Figura 32** – Situação entre as 08h00' e as 08h30'

A dimensão da área consumida é cada vez maior, conforme se pode verificar na figura 32. Tenta-se, por todos os meios, travar a impetuosidade do incêndio. Importa da nossa parte ainda referir, e como o leitor poderá observar na mesma figura, há já algum tempo que se conseguira travar a marcha do incêndio para Norte e para Este. É crível pensar que a grande preocupação inicial das várias entidades (quer políticas, quer técnico-operacionais) residia em salvar a Baixa da cidade, o que foi garantido com sucesso. Paralelamente, fatores intrínsecos à direção do vento, largura das ruas (Rua Nova do Almada e Rua do Carmo), mobiliário urbano, declive da vertente (com incidência no desnivelamento entre pisos nos Armazéns Grandella), falta de pressão nos hidrantes e algum excesso de zelo na Rua Áurea (que conduziu a um desequilíbrio na distribuição de meios entre as várias frentes), para além da enorme intensidade do incêndio, condicionaram o maior grau de propagação na direção oeste.

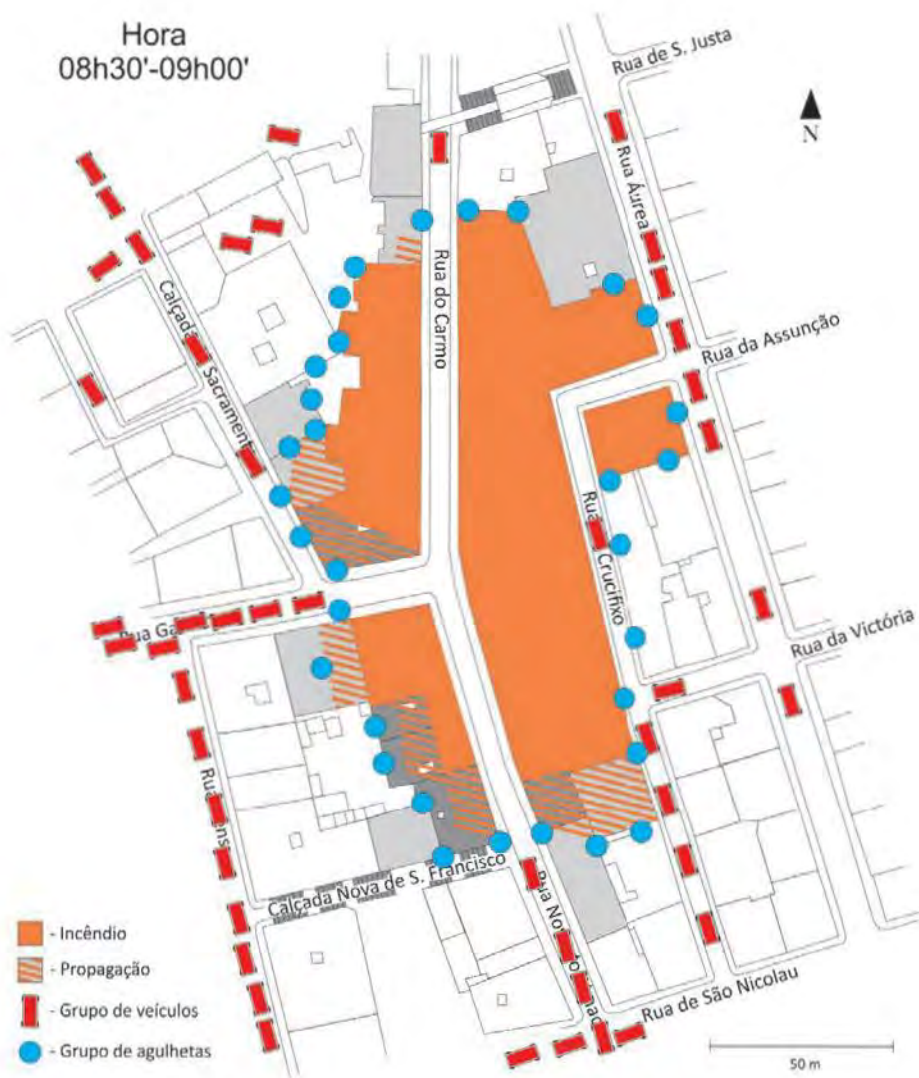
**Figura 33** – Situação entre as 08h30' e as 09h00'

É notório um reforço bastante significativo de meios com maior potência e capacidade de combate. Estes meios são colocados ao longo do perímetro do incêndio numa tentativa obstinada de o circunscrever. Nesta fase do incêndio, conforme figura 33, assiste-se, em relação ao mapa anterior (figura 32), que o incêndio progride com violência na esquina da Rua Garrett com a Rua do Carmo e a Rua Nova do Almada, facto que afeta outros setores, nomeadamente a Escola Veiga Beirão, Quartel da Guarda Nacional Republicana (GNR) e a Calçada Nova de São Francisco.

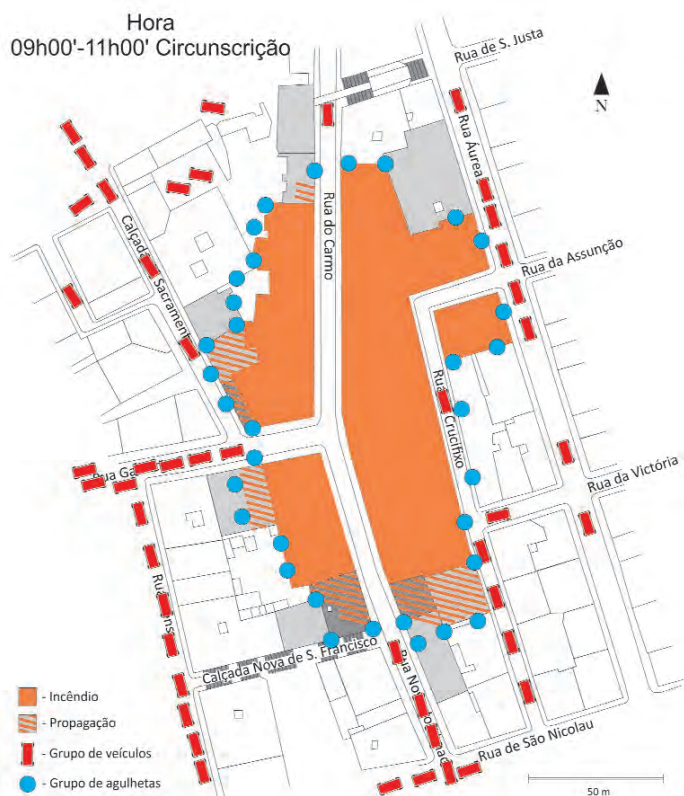
**Figura 35** – Situação entre as 09h00' e as 11h00'

Às 10h57' (entrada 102) existe um pedido de reforço de veículos AT's para a Rua Nova do Almada. O 2.º Comandante, às 11h00' (entrada 105), reconhece que o incêndio está circunscrito<sup>28</sup>. Desde a hora de alarme, às 05h19', até à sua circunscrição, às 11h00', decorreram 05h41'.

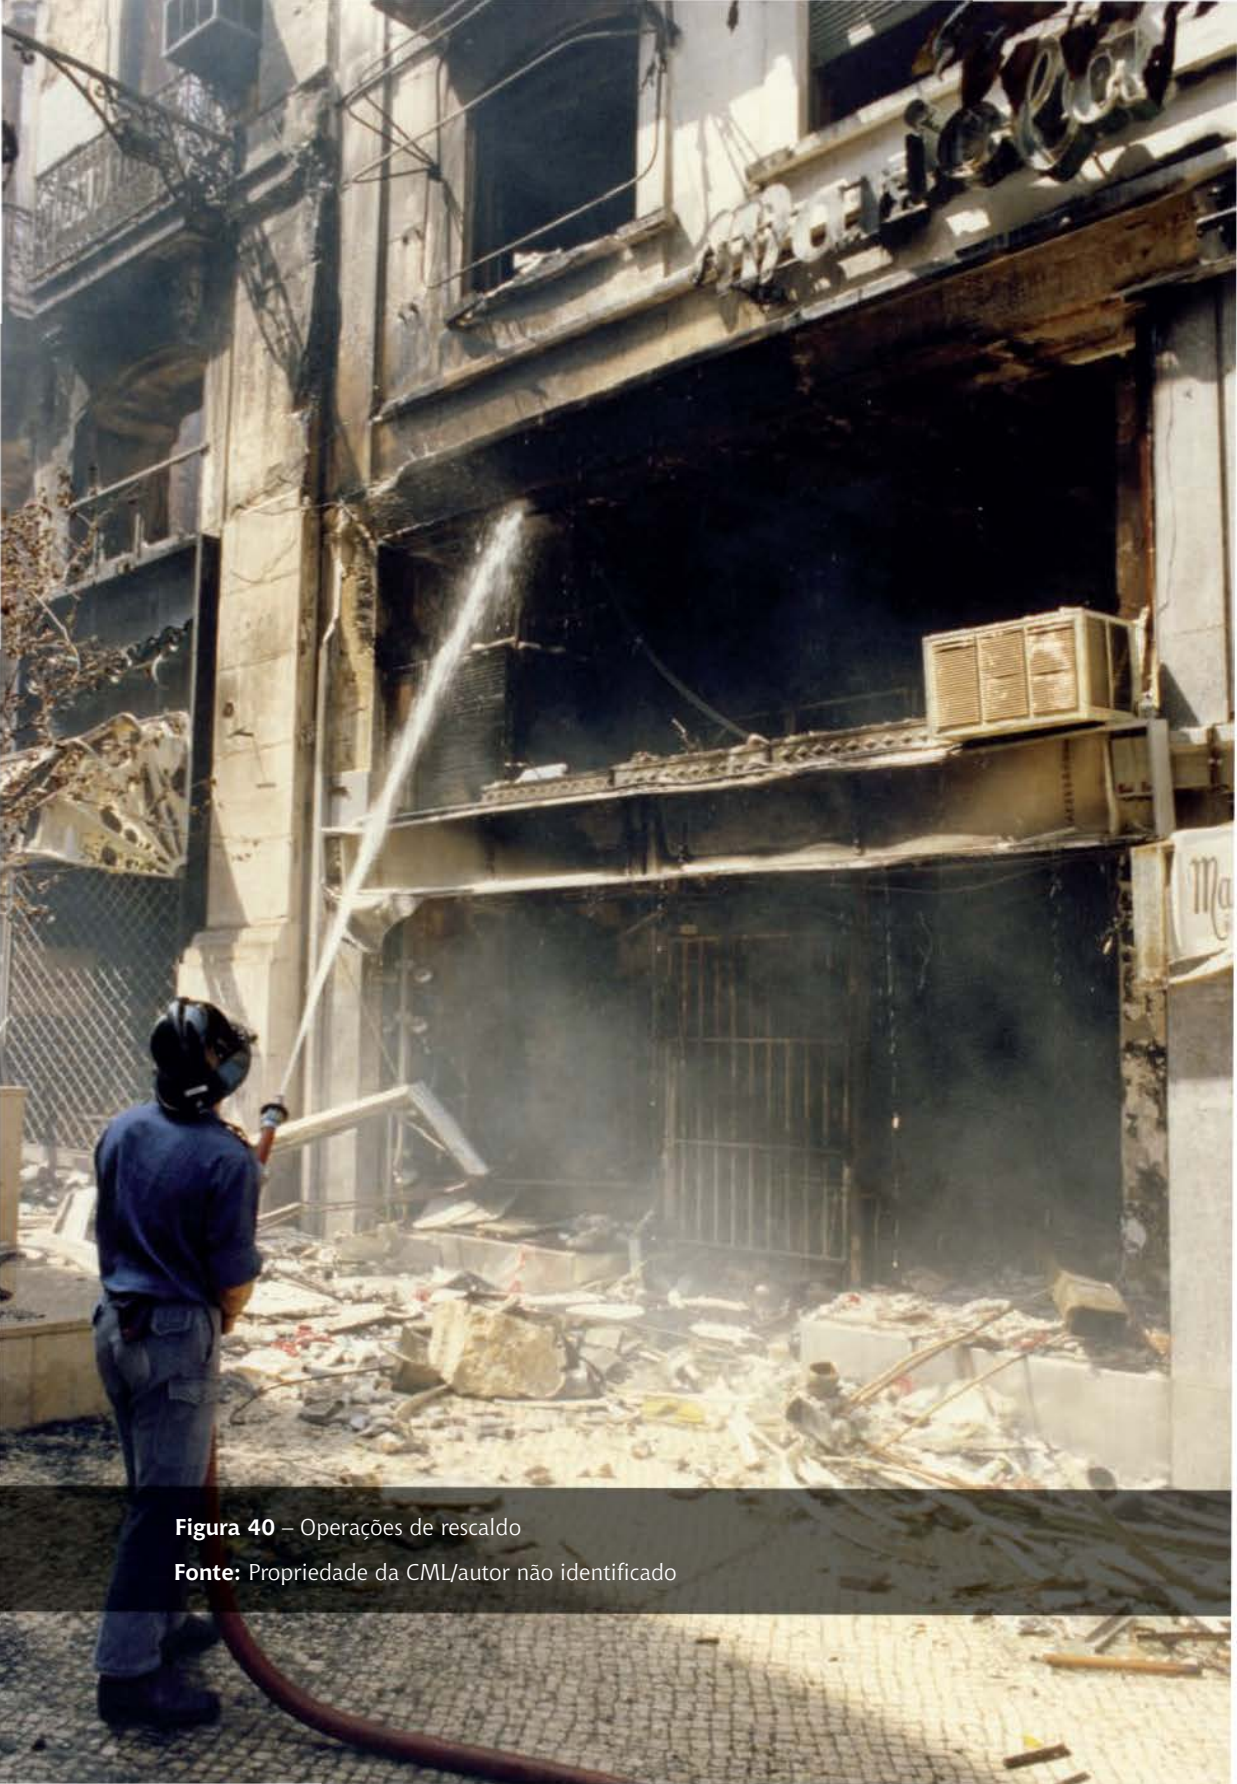
**Figura 40** – Operações de rescaldo

Não aparece nenhuma comunicação em que seja dado o incêndio totalmente como extinto. Porém, a entrada 152 relata que o fogo encontra-se extinto<sup>32</sup> em alguns edifícios e passa-se a rescaldo nesses mesmos edifícios (figura 40). O relatório (RSB, 1988b) é coerente com esta comunicação, pois confirma, como hora oficial de extinção, as 17h50'. Consta do mesmo o seguinte teor: «Após o domínio do fogo, ainda se mantinham focos de incêndio com forte intensidade, e dispersos pela área sinistrada. Com várias agulhetas permanentemente a trabalho foi possível extingui-lo às 17h50', iniciando-se depois a desmontagem de material desnecessário, conforme comunicação à CTC dada pelo senhor Comandante» (RSB, 1988b, p. 120). Após a extinção iniciam-se então os trabalhos de rescaldo – denominada fase de rescaldo<sup>33</sup>.

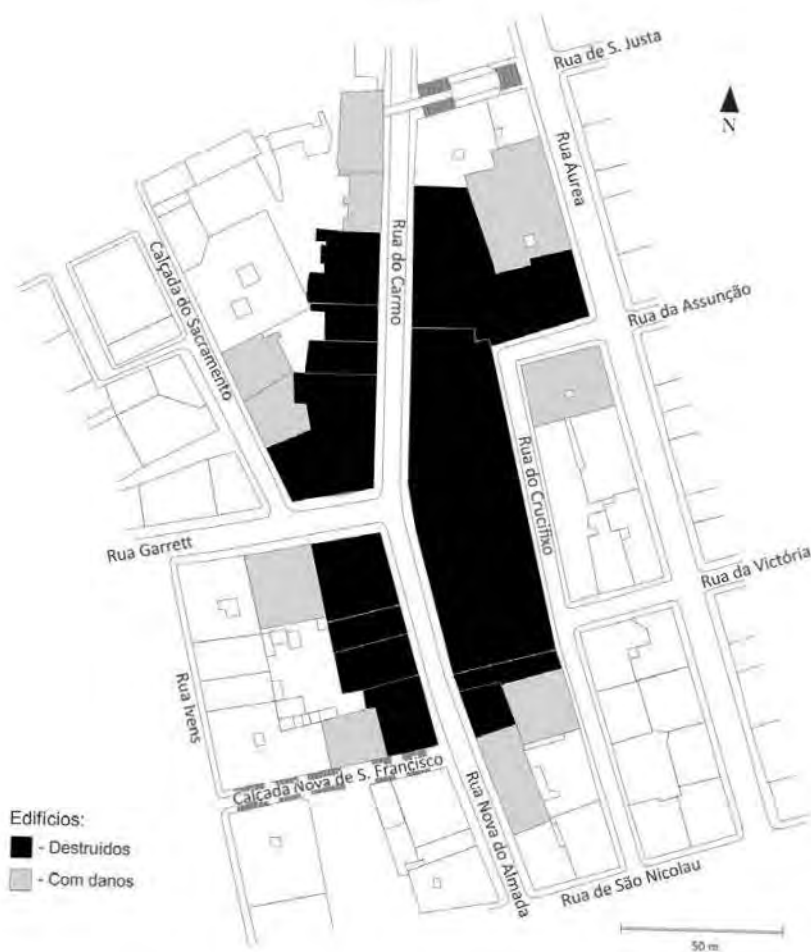
**Figura 44** – Edifícios afetados pelo incêndio

Este incêndio acabou por afetar na sua totalidade 21 edifícios (cfr. quadro 52 e figura 44). Segundo o RSB (1988a), o número de edifícios totalmente destruídos pelo incêndio corresponde a 10, devendo-se considerar mais uma estrutura não encarada como edifício (entre os Armazéns do Chiado e a Joalheria Morais – vide nota 62). Contudo, Siza (1994, pp. 120–121) aponta um total de 11 edifícios destruídos, mais a referida estrutura. Este diferencial resulta do fato de Siza Vieira considerar o edifício Valentim de Carvalho e o edifício da Pastelaria Ferrari como edifícios distintos enquanto o RSB apenas considerou só um edifício (Valentim de Carvalho). Parcialmente destruídos/danos o RSB (1988a e 1988b) registou 10 edifícios (quadro 52). Já Siza (1994, pp. 120–121) contabilizou apenas 7 (sete). Conforme se pode constatar pelo atrás referido e pela análise do quadro abaixo (quadro 52), existem diferenças relativamente à avaliação de danos, sua localização e contabilização de edifícios. Este facto poderá resultar de diferentes critérios e metodologias adotadas por cada uma das entidades aquando da inventariação de estragos.

É relevante referir que a área de implantação do edificado atingido pelo incêndio ronda em planta os 10 000m<sup>2</sup> (RSB, 1988b, p. 126; DIAP, 1988, fl. 990). Se tivermos em linha de conta que cada edifício tinha aproximadamente 6 pisos, a soma das áreas de todos os pisos dos edifícios destruídos, dá uma área total de construção aproximada de 60 000m<sup>2</sup>, aumentando consideravelmente a área atingida pelo fogo (figura 43).
