RELATÓRIO AO INCIDENTE
OCORRIDO EM 29.9.2020 NA
EMPREITADA DE
CONSTRUÇÃO DO PARQUE
URBANO DA UNIDADE DE
EXECUÇÃO DA PRAÇA DE
ESPANHA

COMISSÃO DE INQUÉRITO

RELATÓRIO DA COMISSÃO DE INQUÉRITO AO INCIDENTE
OCORRIDO EM 29.9.2020 NA EMPREITADA DE CONSTRUÇÃO
DO PARQUE URBANO DA UNIDADE DE EXECUÇÃO DA PRAÇA
DE ESPANHA

ABRIL 2021

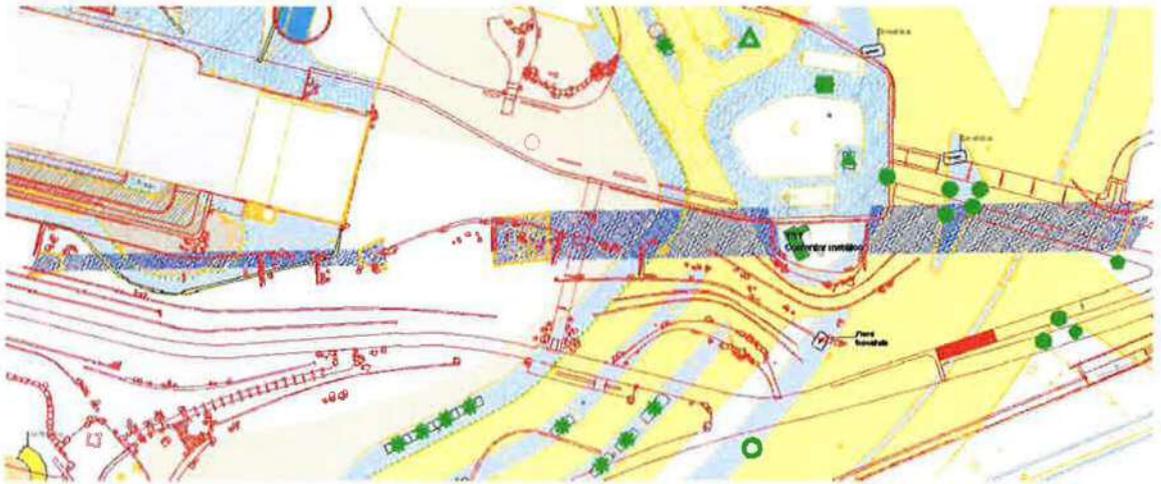
Figura 5: Peça desenhada 005 00 A, com identificação das áreas de demolição.

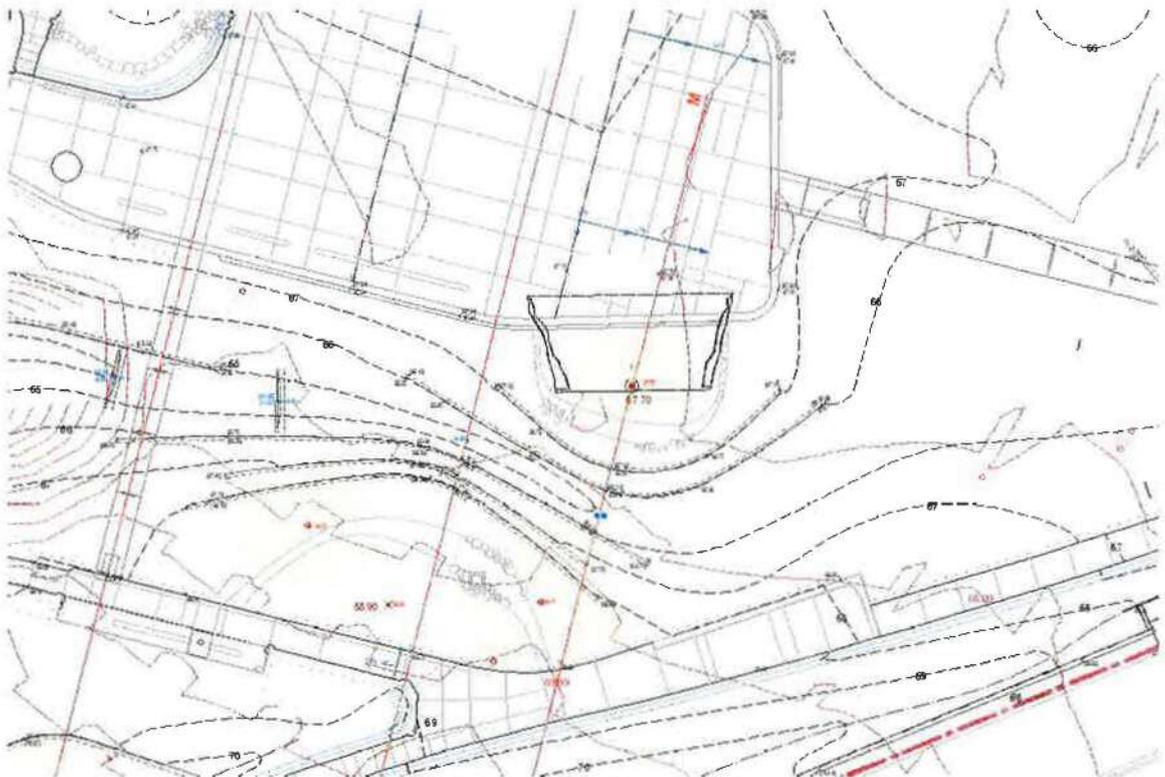
Na Peça Desenhada 006 02 E é identificado o corte mais próximo do local da ocorrência, nomeadamente, o corte M, a vermelho, conforme imagem abaixo:

Figura 6: Peça Desenhada 006 02 E, com representação do corte M, em planta.

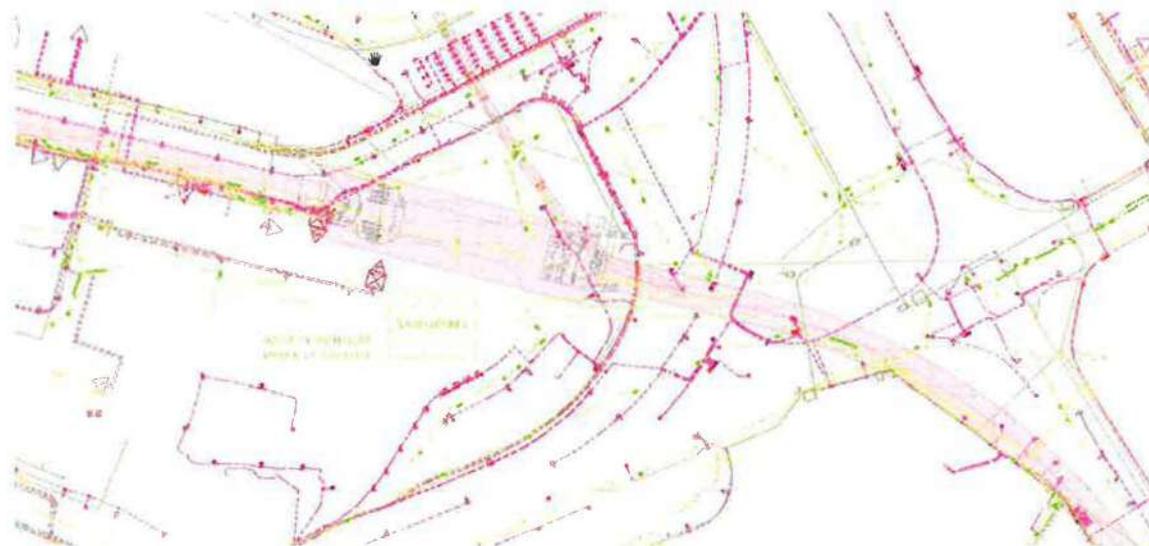
Figura 8: Peça Desenhada com identificação dos cadastros das várias concessionárias.

Verifica-se que foram apresentados os elementos de planimetria referentes aos cadastros das várias concessionárias, incluindo as infraestruturas do metropolitano de Lisboa.
