INFORMAÇÃO n.º 1370/DPMI/2021

Assunto: Proposta de abertura do procedimento de classificação do Palácio Rodrigues de Matos, Rua de São José, 160 a 164, e Rua do Cardal de São José 37, freguesia de Santo António, concelho e distrito de Lisboa.

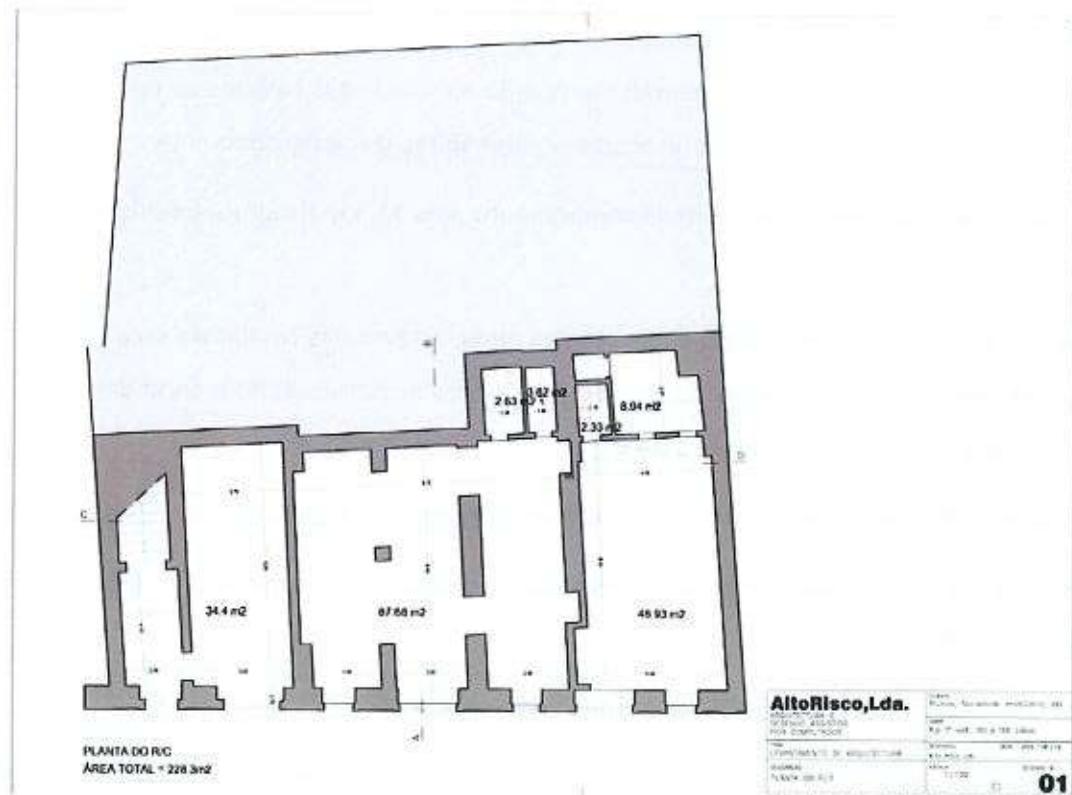
Fig. 11. Levantamento da definição geométrica, exemplo de planta do piso 0. s.e. In, Mariana, 2007, pág. 99.

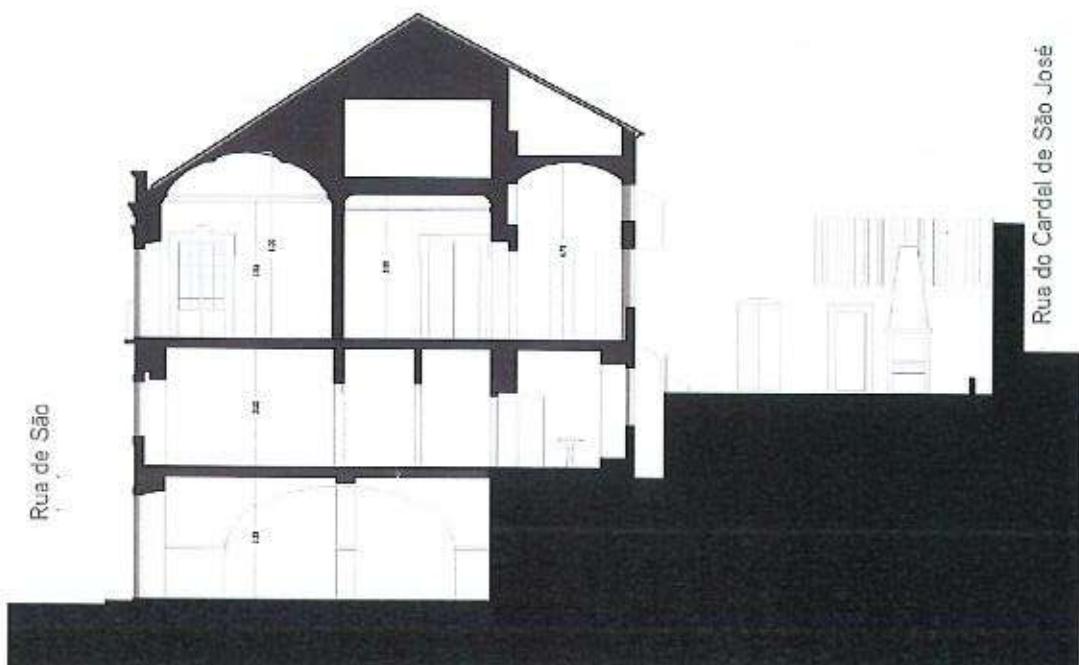
Fig. 12. Corte exemplificativo da relação do edifício com a morfologia do terreno. In, Mariana, 2007, pág. 103.

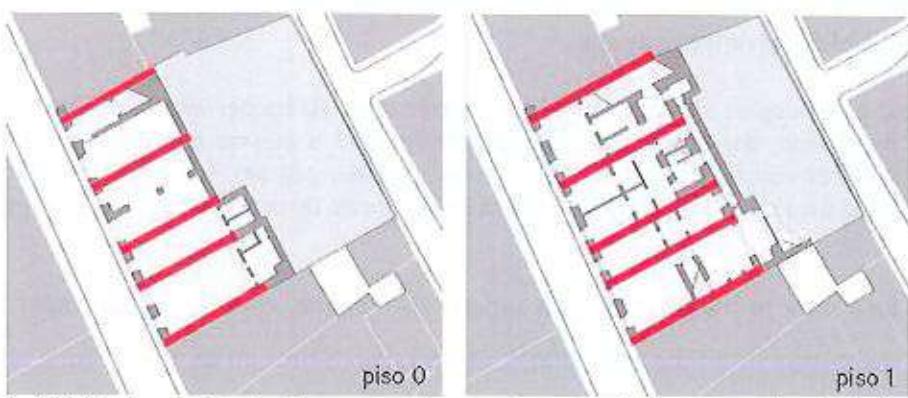
Fig. 13. Plantas do piso 0 e 1, com paredes-mestras assinaladas a vermelho, in Mariana, 2007, pág. 106.

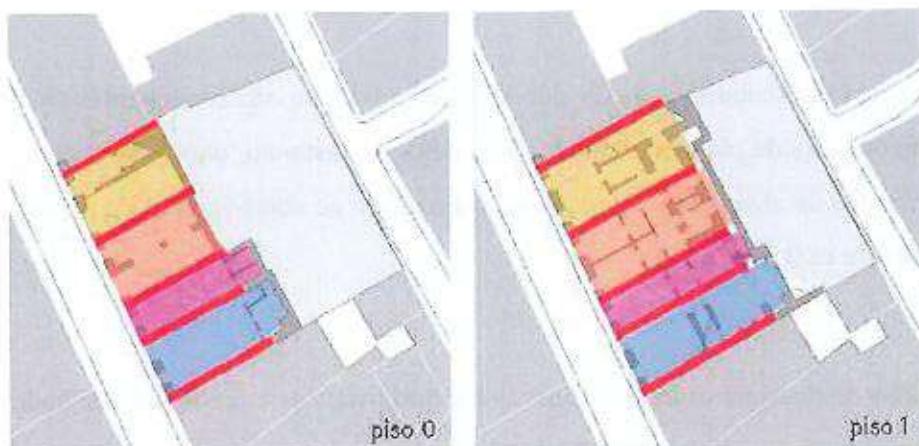
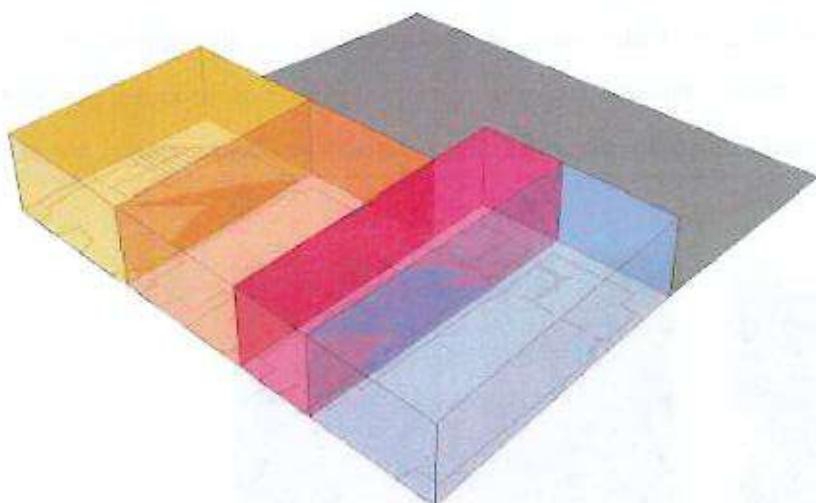
Fig. 14. Plantas e modelo tridimensional com possível localização das antigas casas do século XVII, in Mariana, 2007, pág. 107.

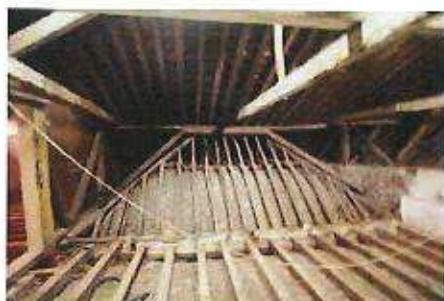
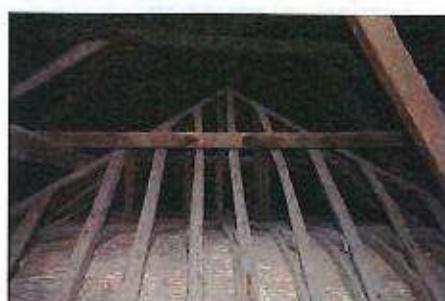
Fig. 15. Fotografias com as estruturas dos telhados “em tesouro” sob a atual cobertura de duas águas, in Mariana, 2007, pág. 109.

No levantamento descobriram-se duas estruturas de cobertura sobrepostas, uma primeira de telhados do tipo “em tesouro”, e uma segunda, que hoje é o telhado existente, de duas águas com uma janela de trapeira e várias clarabóias, mantendo-se todavia os antigos vigamentos *in situ*. Os antigos telhados terão sido mantidos para não desconsolidar os tectos de estuque abobadados do piso nobre. Entende-se que esses eram efectivamente os telhados e não apenas a estrutura de suporte dos estuques, pois podem ver-se as antigas caleiras, agora dentro do sótão, que mostram o limite do edifício à época, que entretanto cresceu um piso para o alçado tardoz.

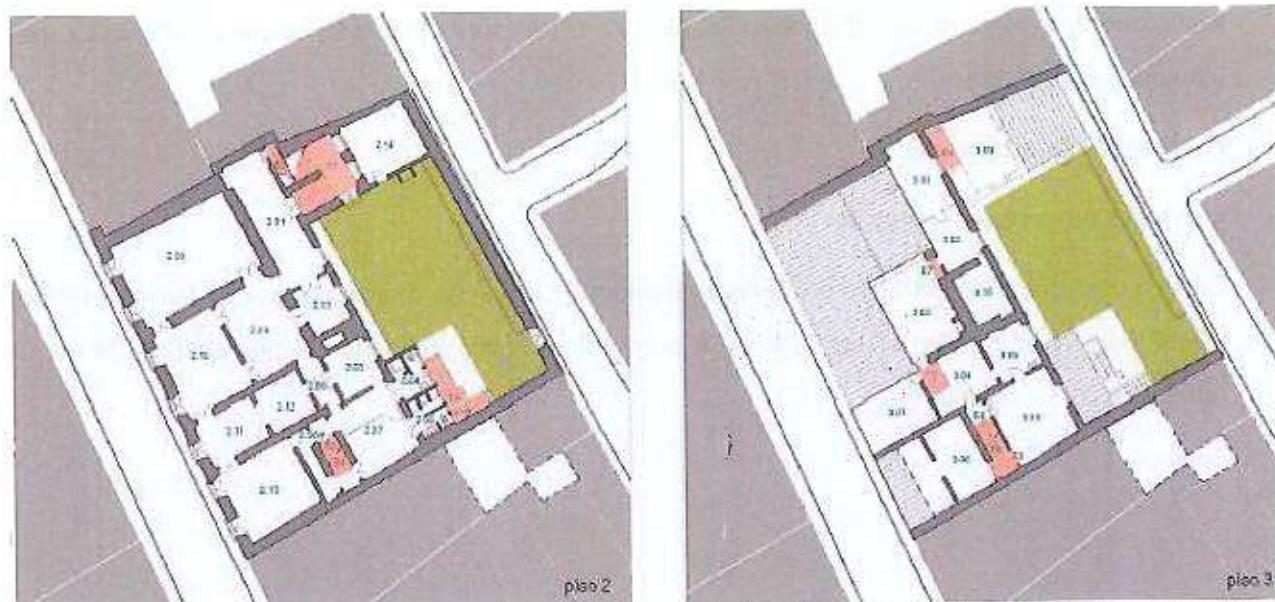
Fig. 17. Plantas dos pisos 2 e 3, com as escadas existentes quando foi feito o levantamento, in Mariana, 2007, pág. 110.

As restantes escadas são de madeira de um lanço (de tiro), ou de vários lanços paralelos e/ou perpendiculares entre si. Na grande maioria os lanços de escadas estão circunscritos de um lado e de outro por paredes. Algumas escadas foram redesenhadas de forma a aliviar a altura dos degraus (por vezes excessiva) e criar patamares mais desafogados.

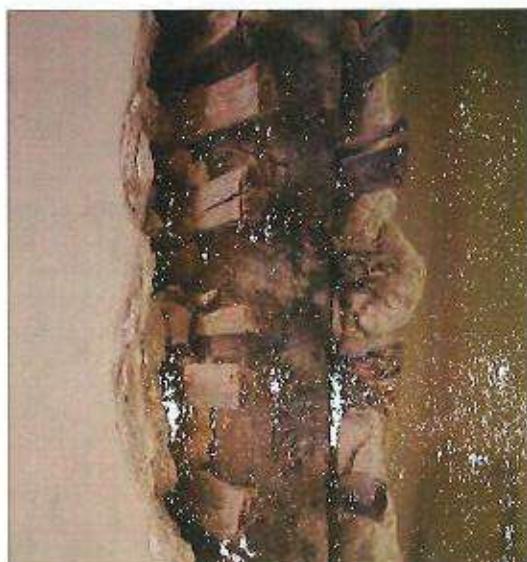
Fig. 18. Fotografia de parede de tabique simples, in Mariana, 2007, pág. 111.

Existem dois tipos de paredes de compartimentação, umas de maior espessura: frontais tecidos ou frontais com cruz de Santo André [Nr 31] e outras de menor espessura: tabique simples [Nr 32] ou de tabique de duas faces [Nr 33].

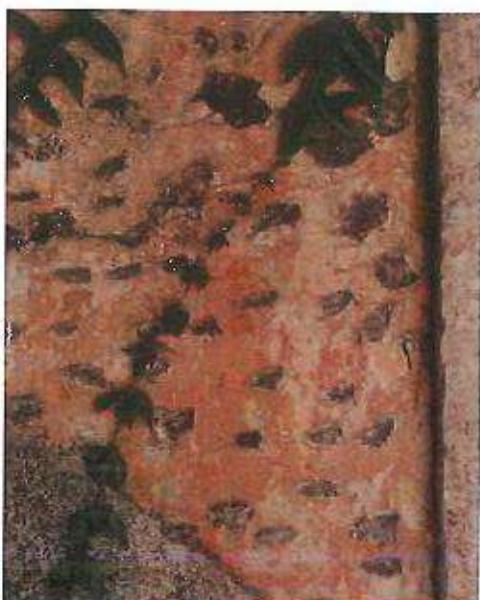
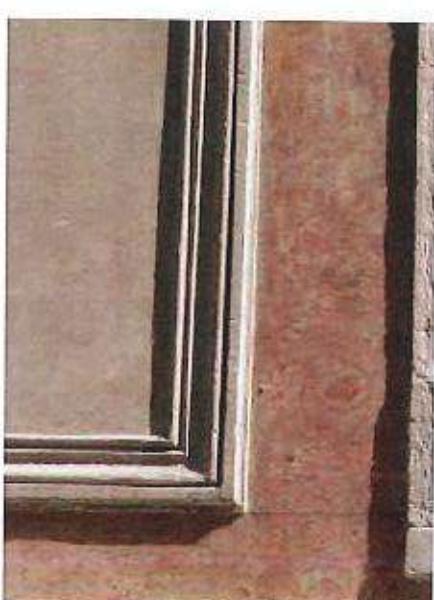
Fig. 19. Fotografia do revestimento do alçado tardoz e do alçado principal, in Mariana, 2007, pág. 114.

O alçado tardoz tem acabamentos em caiação, com várias camadas sobrepostas.

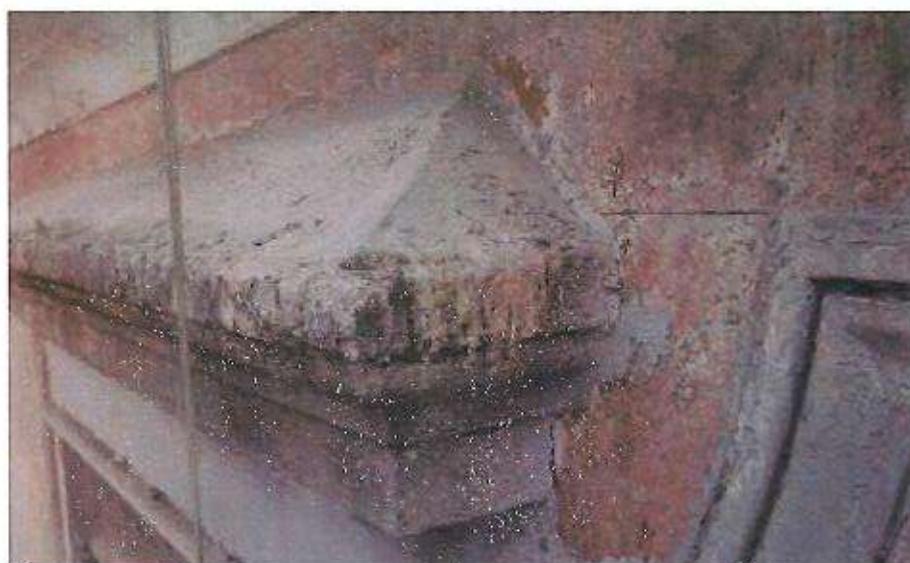
Fig. 20. Fotografia de friso em cantaria fingida na fachada principal, in Mariana, 2007, pág. 117.

As pilastras que enquadram a fachada principal do edifício são em cantaria, lisas, com soco saliente e a partir do primeiro piso são em “cantaria fingida”.

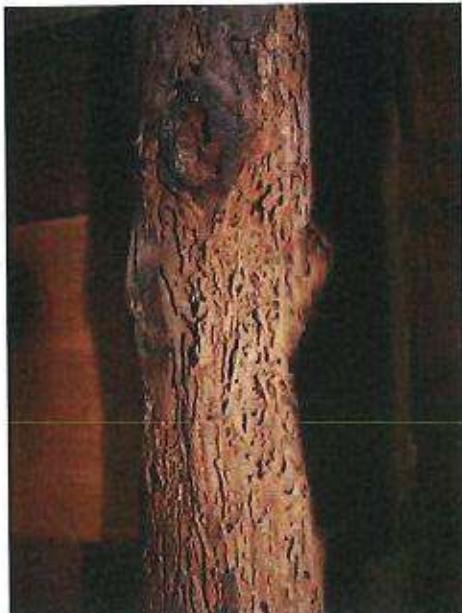
Fig. 21. Fotografia de ataque por insectos xilófagos na cobertura, in Mariana, 2007, pág. 120.

A cobertura é acessível através do sótão, o que permitiu um levantamento mais preciso das anomalias. As principais anomalias detectadas são o funcionamento deficiente da rede de drenagem de águas pluviais, com caleira e tubagens obstruídas, presença de humidade, fungos de podridão e insectos xilófagos em alguns dos elementos da estrutura, e deficiente vedação das trapeiras.

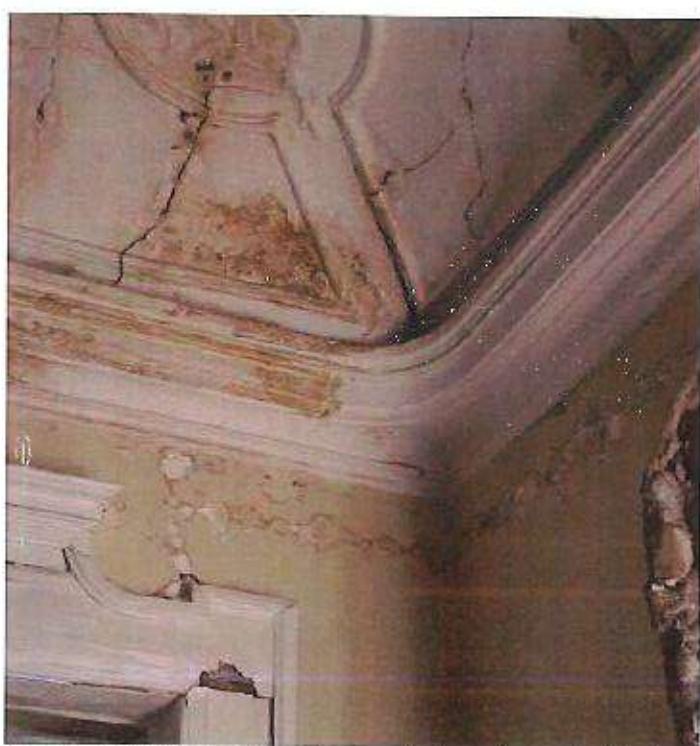
Fig. 22. Fotografia de anomalias na sala dos pássaros, in Mariana, 2007, pág. 120.

No piso nobre, na *sala dos pássaros* existe fracturação ao nível da intersecção de planos verticais e nas molduras dos vãos.

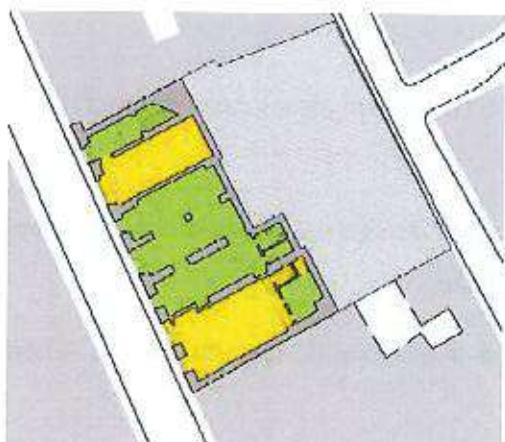
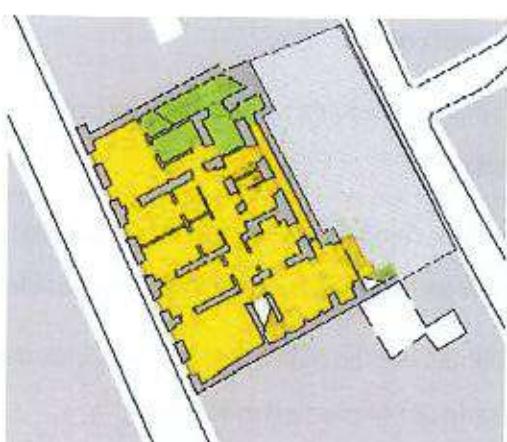
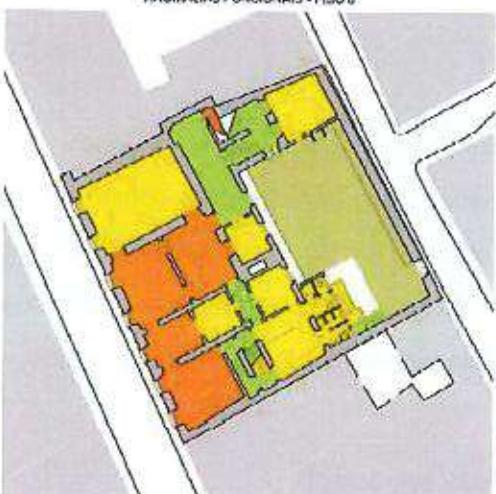
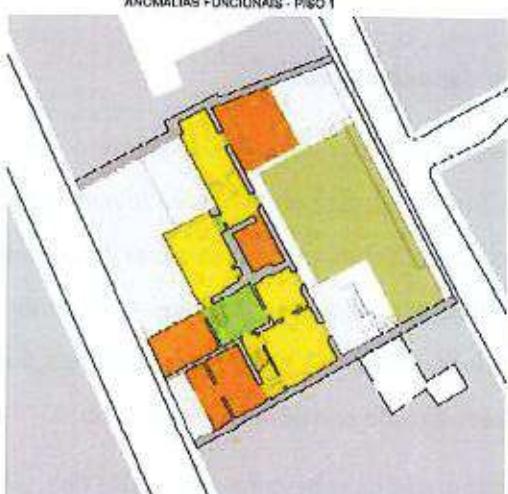
Fig. 23. Plantas com compartimentos assinalados com a avaliação das anomalias funcionais, in Mariana, 2007, pág. 125.

Seguidamente, transferiu-se a informação obtida das avaliações para as plantas. Esta sobreposição de avaliações facilita o diagnóstico, tornando facilmente identificável as zonas de maior degradação e fazer seguidamente a caracterização das possíveis causas.

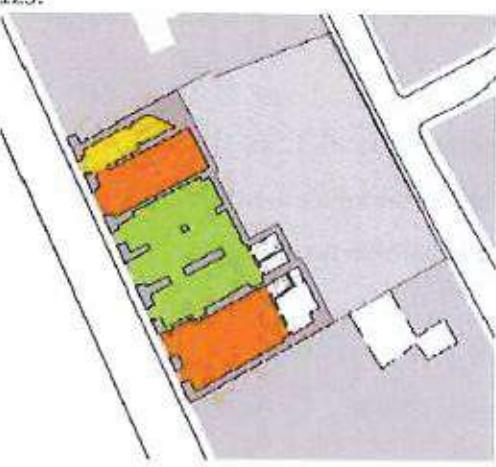
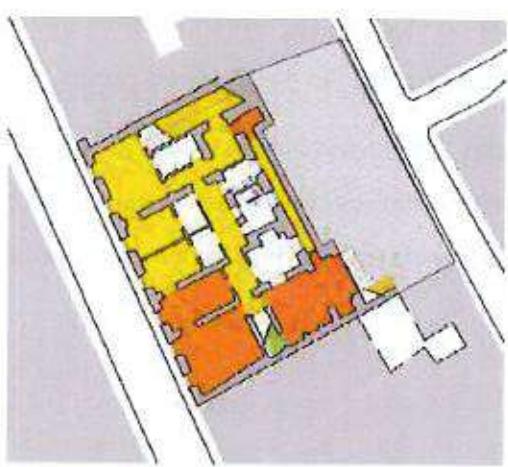
Fig. 24. Plantas com compartimentos assinalados com a avaliação das anomalias estéticas, in Mariana, 2007, pág. 125.

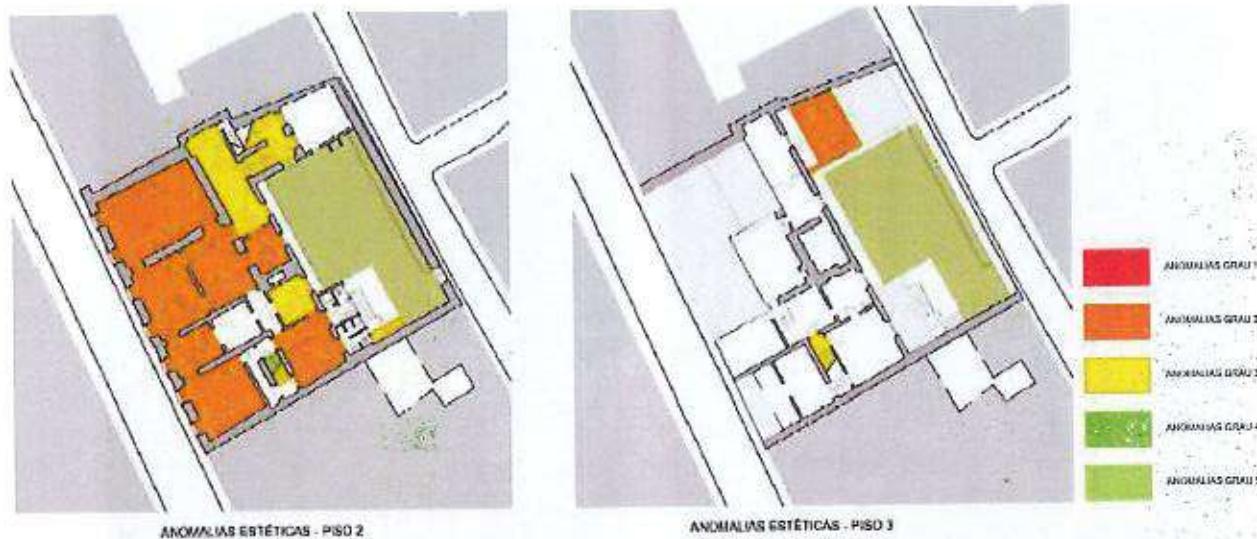
Fig. 25. Plantas com compartimentos assinalados com a avaliação das anomalias estéticas, in Mariana, 2007, pág. 126.

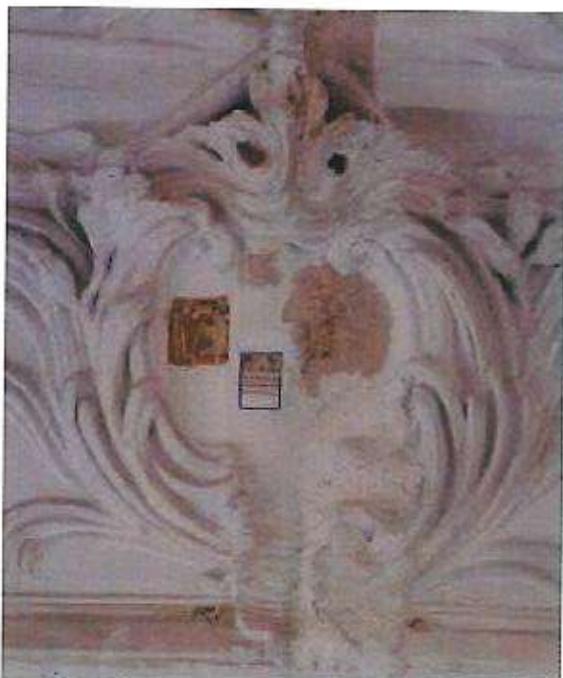
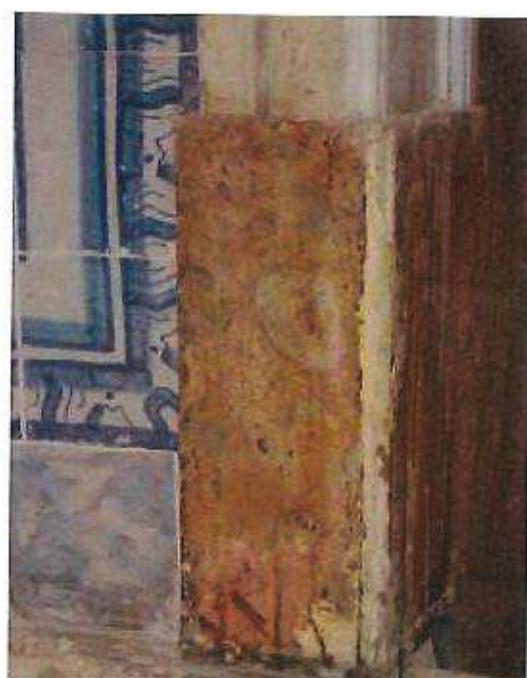
Fig. 26. Janela de sondagem aberta na capela e moldura de um vão interior no andar nobre, com pintura de fingidos posta a descoberto com sondagens, in Mariana, 2007, pág. 133.

As sondagens foram descriminadas para os vários compartimentos onde se interveio, nomeadamente, nas salas principais (2.08, 2.10, 2.11, 2.13) e capela (2.02). Na fachada principal também se abriram janelas de sondagem. No caso da escadaria principal (E1), dos vestíbulos (1.01 e 2.01), cozinha (1.16) e pátio exterior (3.09), não se fizeram sondagens, onde os principais valores são os silhares de azulejaria, à vista, não existindo necessidade de abrir janelas de sondagem.

Nos vãos interiores, abriram-se janelas de sondagem nas molduras de madeira e identificaram-se pinturas de fingidos [Nr 55], de tons verde e azul com veios pretos e de tom creme com veios cinza, por baixo de camadas de tinta esmalte de diversos tons, consideradas em mau estado de conservação e com graves lacunas. Deste acabamento de fingidos foi recolhida uma amostra para análise em laboratório, por um especialista nestas técnicas de acabamento, no sentido de se identificarem pigmentos e materiais utilizados (Moreira da Silva, 2006).

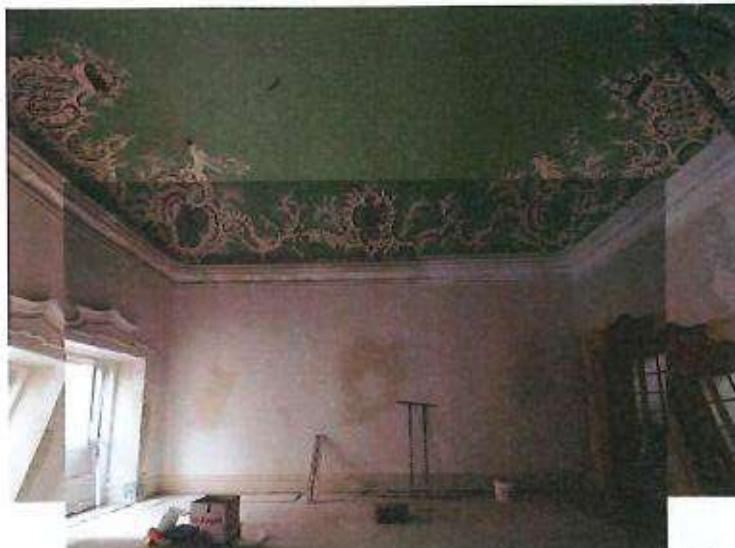
Fig. 27. Janela de sondagem aberta na sala das quatro estações, in Mariana, 2007, pág. 134.

se saiba ter existido, através de uma fotografia da década de 50 do século XX. Para além de haver bastante fissuração, aponta-se a ausência de duas rosetas nos elementos decorativos.

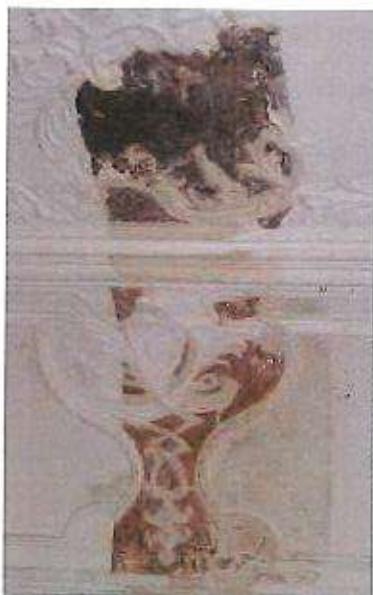
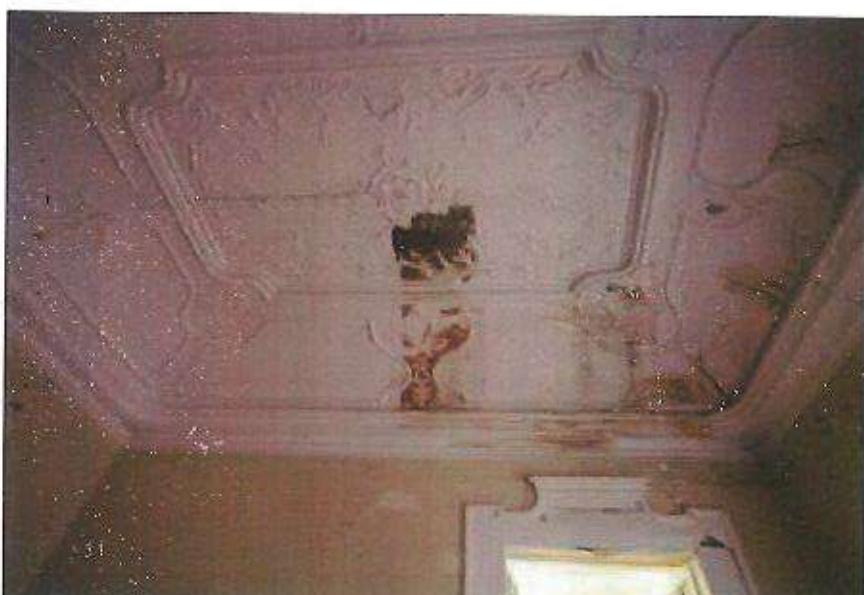
Fig. 31. Janela de Sondagem aberta no tecto da sala dos pássaros revelando ricas policromias sob tinta de cor branca, in Mariana, 2007, pág. 137.

Existe fissuração profunda num canto da sala dos pássaros devido a uma infiltração grave na fachada principal (devida a um tubo de queda deficiente).

Esta sala apresentava uma desagregação grave ao nível dos estuques devida a infiltrações. Para resolver esta anomalia propõe-se a consolidação com uma manta de sisal mergulhada em gesso, que repõe a ligação estuque – argamassa - fasquiado. Deve remover-se toda a camada de tinta branca que esconde as policromias originais.

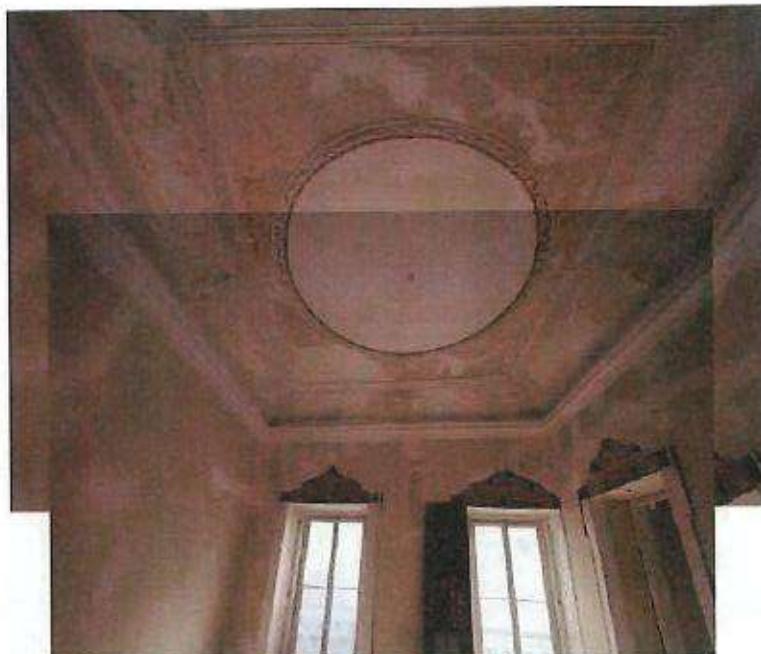
Fig. 32. Tecto da *sala das urnas*, in Mariana, 2007, pág. 138.

O esquema decorativo da sala das urnas apresenta uma composição linear, sem elementos curvos ou contracurvados. A marcar os eixos longitudinais e transversais existem quatro urnas diferentes. Destaca-se a particularidade de faltar a decoração do centro da sala (é possível ver através do sótão que foi retirado um círculo no centro do tecto, substituído por outro feito em estufo e colado com sisal e gesso). Sobre o aspecto deste centro de sala, não existe nenhuma referência.

A limpeza dos revestimentos mostraram várias experiências em torno das urnas, com incisões feitas a carvão na superfície do estuque fresco, talvez para decidir qual a proporção final dos relevos. Segundo as janelas de sondagem, as cores originais são o azul esverdeado, azul acinzentado, bege/amarelo e o tom natural do estuque. As urnas são em estuque pigmentado de cor bege (com cor aplicada na massa do estuque e não *a posteriori* como na camada cromática). A folhagem do filete mais interior do centro do tecto tem um revestimento de folha de ouro, os restantes ornatos são à cor do estuque. Na sala das urnas há desagregação das argamassas (solta do fasquiado) devido a infiltrações (a mesma da sala dos pássaros).

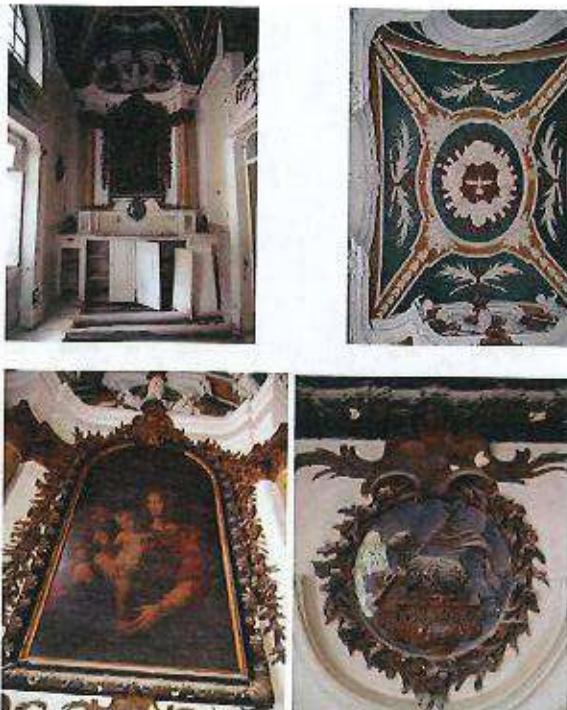
Fig. 33. Capela, vista geral e pormenores, in Mariana, 2007, pág. 139.

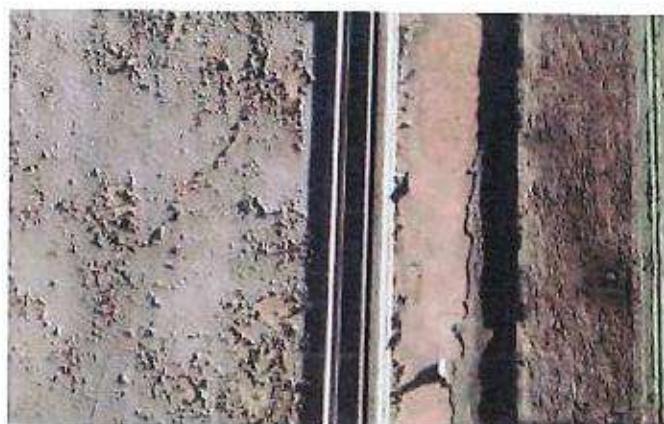
Fig. 34. Pintura de fingidos na fachada principal, in Mariana, 2007, pág. 140.

Pelas janelas de sondagem descobriram-se duas tonalidades diferentes: um fingido de lioz no interior dos caixotões e um fingido marmoreado rosa no restante pano de fachada, descritas anteriormente. As policromias da fachada estão incorporadas na argamassa de acabamento com pó de pedra, contrariamente aos acabamentos dos interiores feitos com uma base de gesso.¹⁶

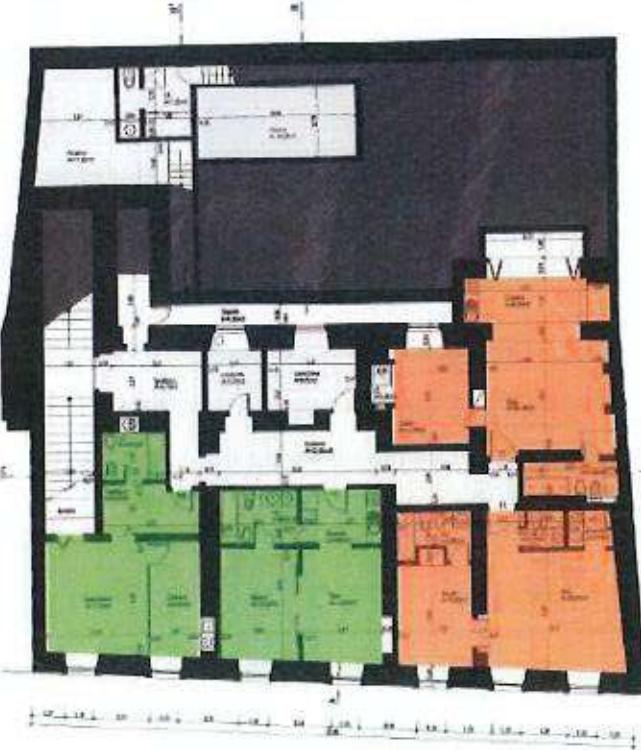
Fig. 35. Planta do primeiro piso com T0 (assinalados a verde) e T1 (assinalados a laranja), in Mariana, 2007, pág. 147.

O programa prevê a inserção de tipologias de habitação nos diferentes pisos, regressando o edifício à sua função residencial original, garantindo o reconhecimento da organização espacial original do edifício. Projectaram-se quatro apartamentos no primeiro andar (dois T1 e dois T0), e dois apartamentos no segundo e terceiro andares (T6 e T5), mantendo-se o piso térreo ocupado com lojas e garagem.

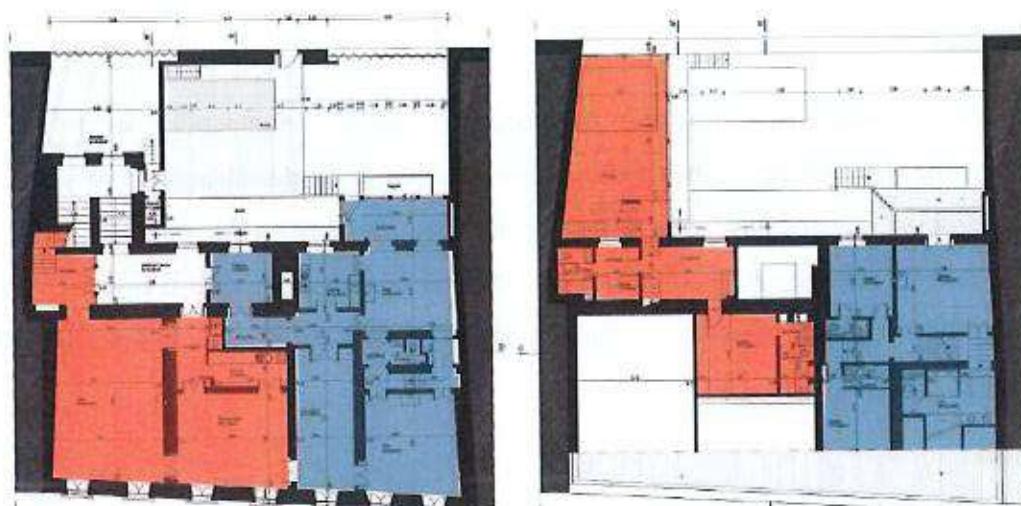
Fig. 36. Planta do segundo e terceiro pisos com T6 (assinalado a vermelho) e T5 (assinalado a azul), in Mariana, 2007, pág. 147.

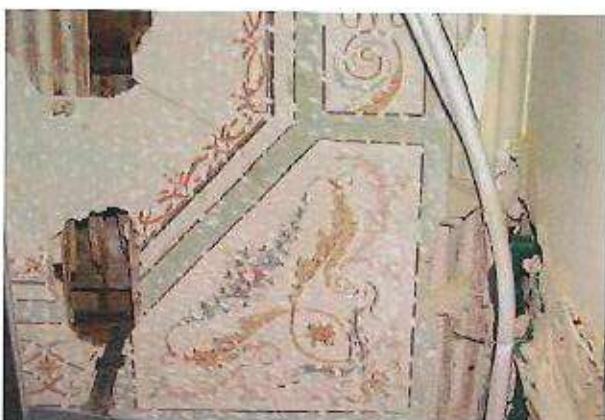
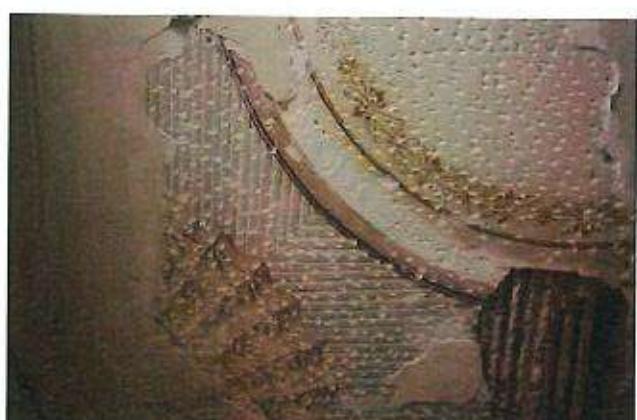
Figs. 37-38. Fotografias dos tectos do primeiro piso, onde se descobriram pinturas durante a obra, in Mariana, 2007, pág. 155.

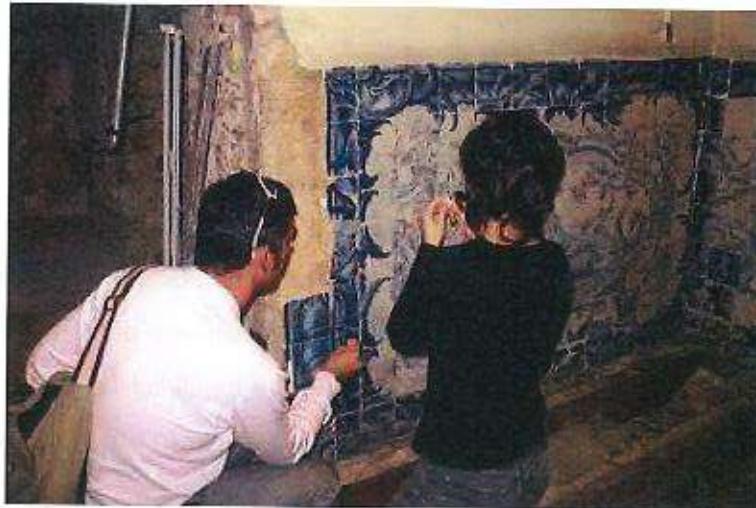
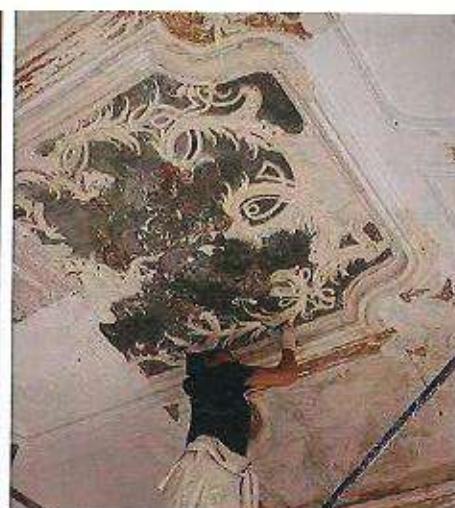
Figs. 39-40. Durante a obra - intervenção de técnicos-restauradores, Sala dos Pássaros.

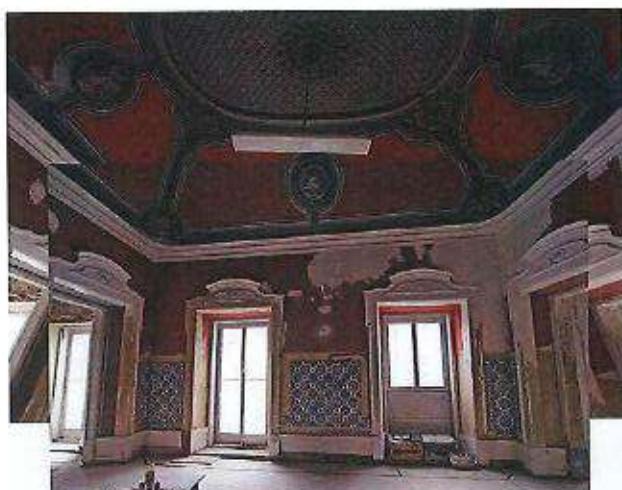
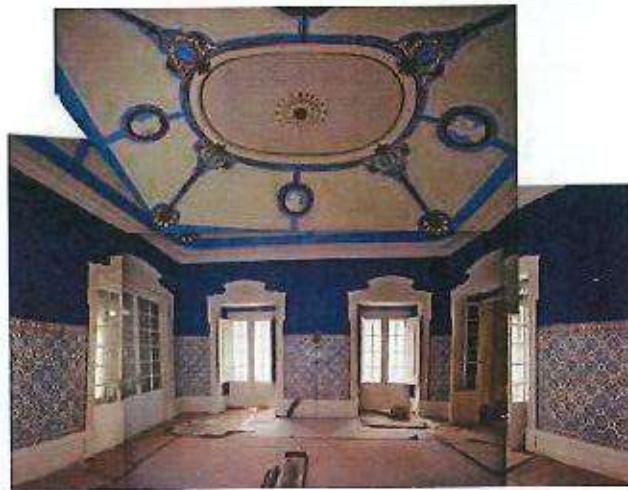
Figs. 40-41. Exemplo do antes e do depois, numa sala nobre do edifício, Sala dos Camafeus.

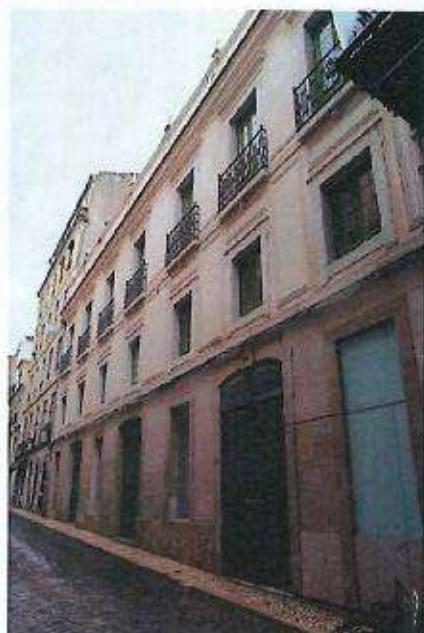
Fig. 62. Pormenor da fachada principal.

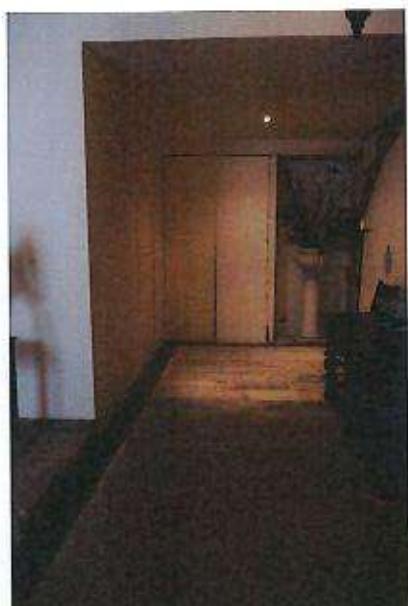
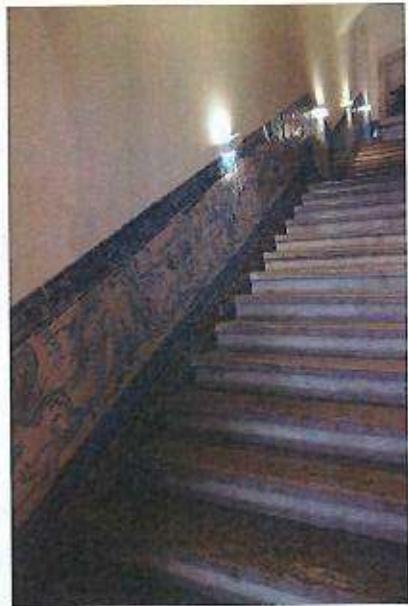
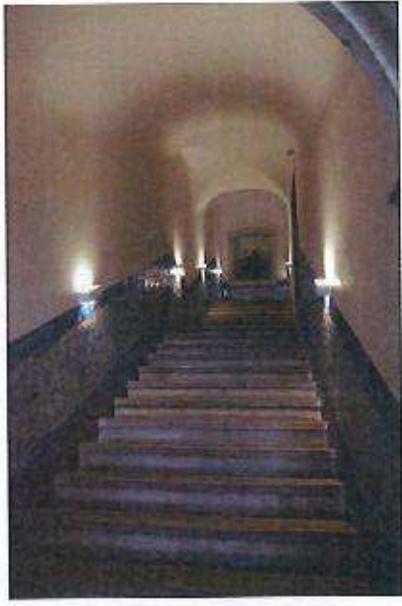
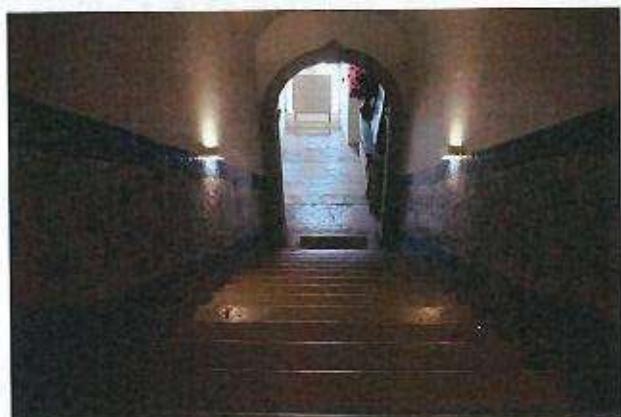
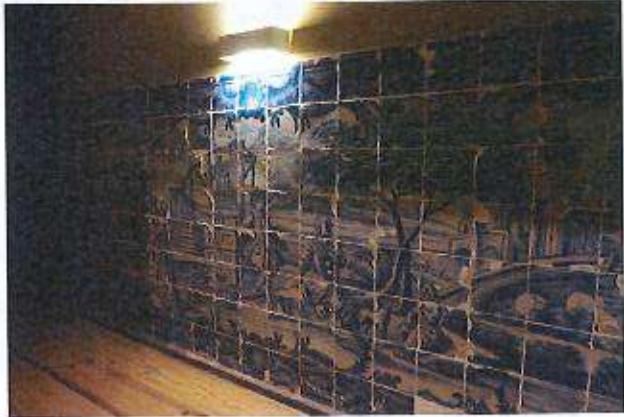
Figs. 63-67. Vista parcial do vestíbulo de entrada, escadaria de acesso ao primeiro e ao piso nobre. Detalhes de alguns dos painéis de azulejo que revestem as paredes (a um terço) à altura do lambril..

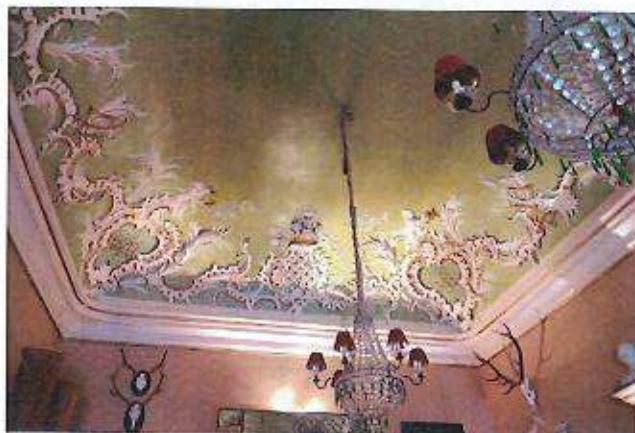
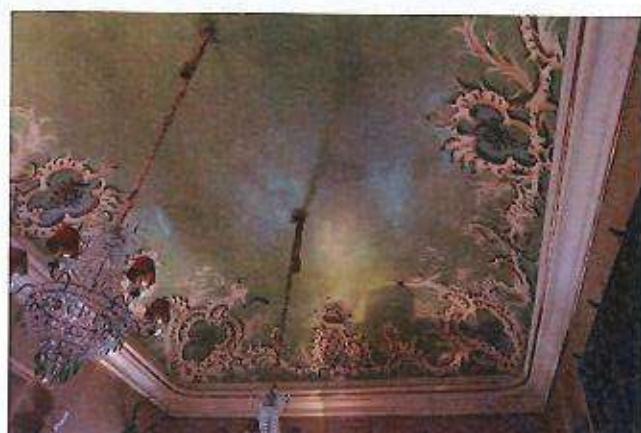
Fig. 73-74. Vistas parciais dos tetos estucados da sala das «Quatro Estações»

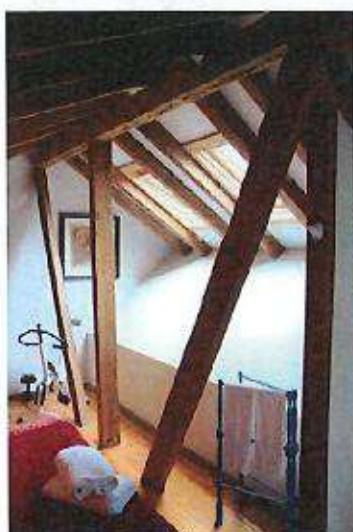
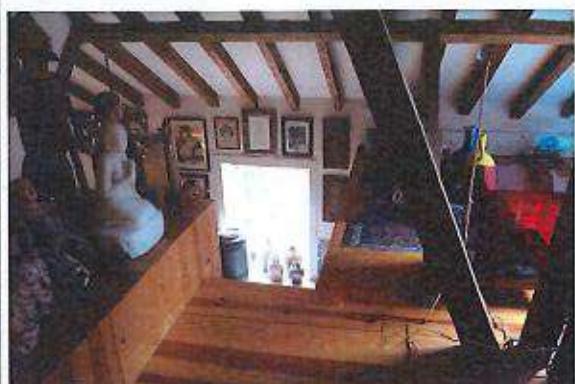
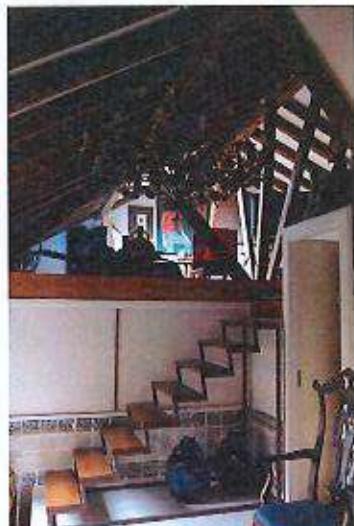
Figs. 78-80. Reaproveitamento do sótão para habitação.

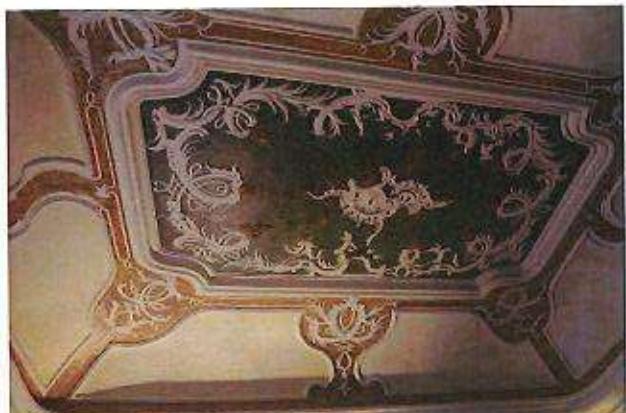
Fig. 89. Vista do teto da «Sala dos pássaros».

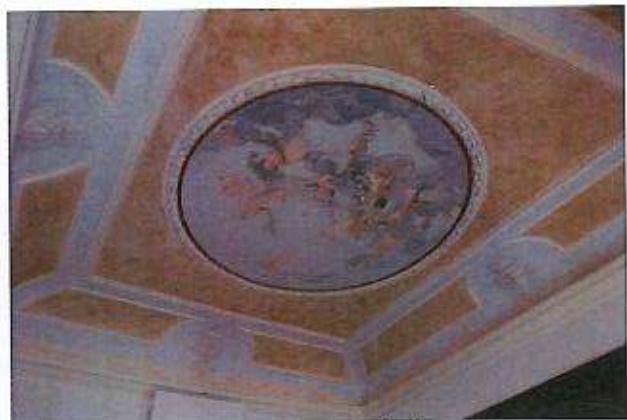
Fig. 90. Vista parcial do teto da «Sala das urnas».
