**PLANO DE SALVAGUARDA DA TAPADA DAS NECESSIDADES**

FASE ANTEPLANO

DESENHO Situação Existente - Elementos Construídos - Vedações e Portões

01.04.02

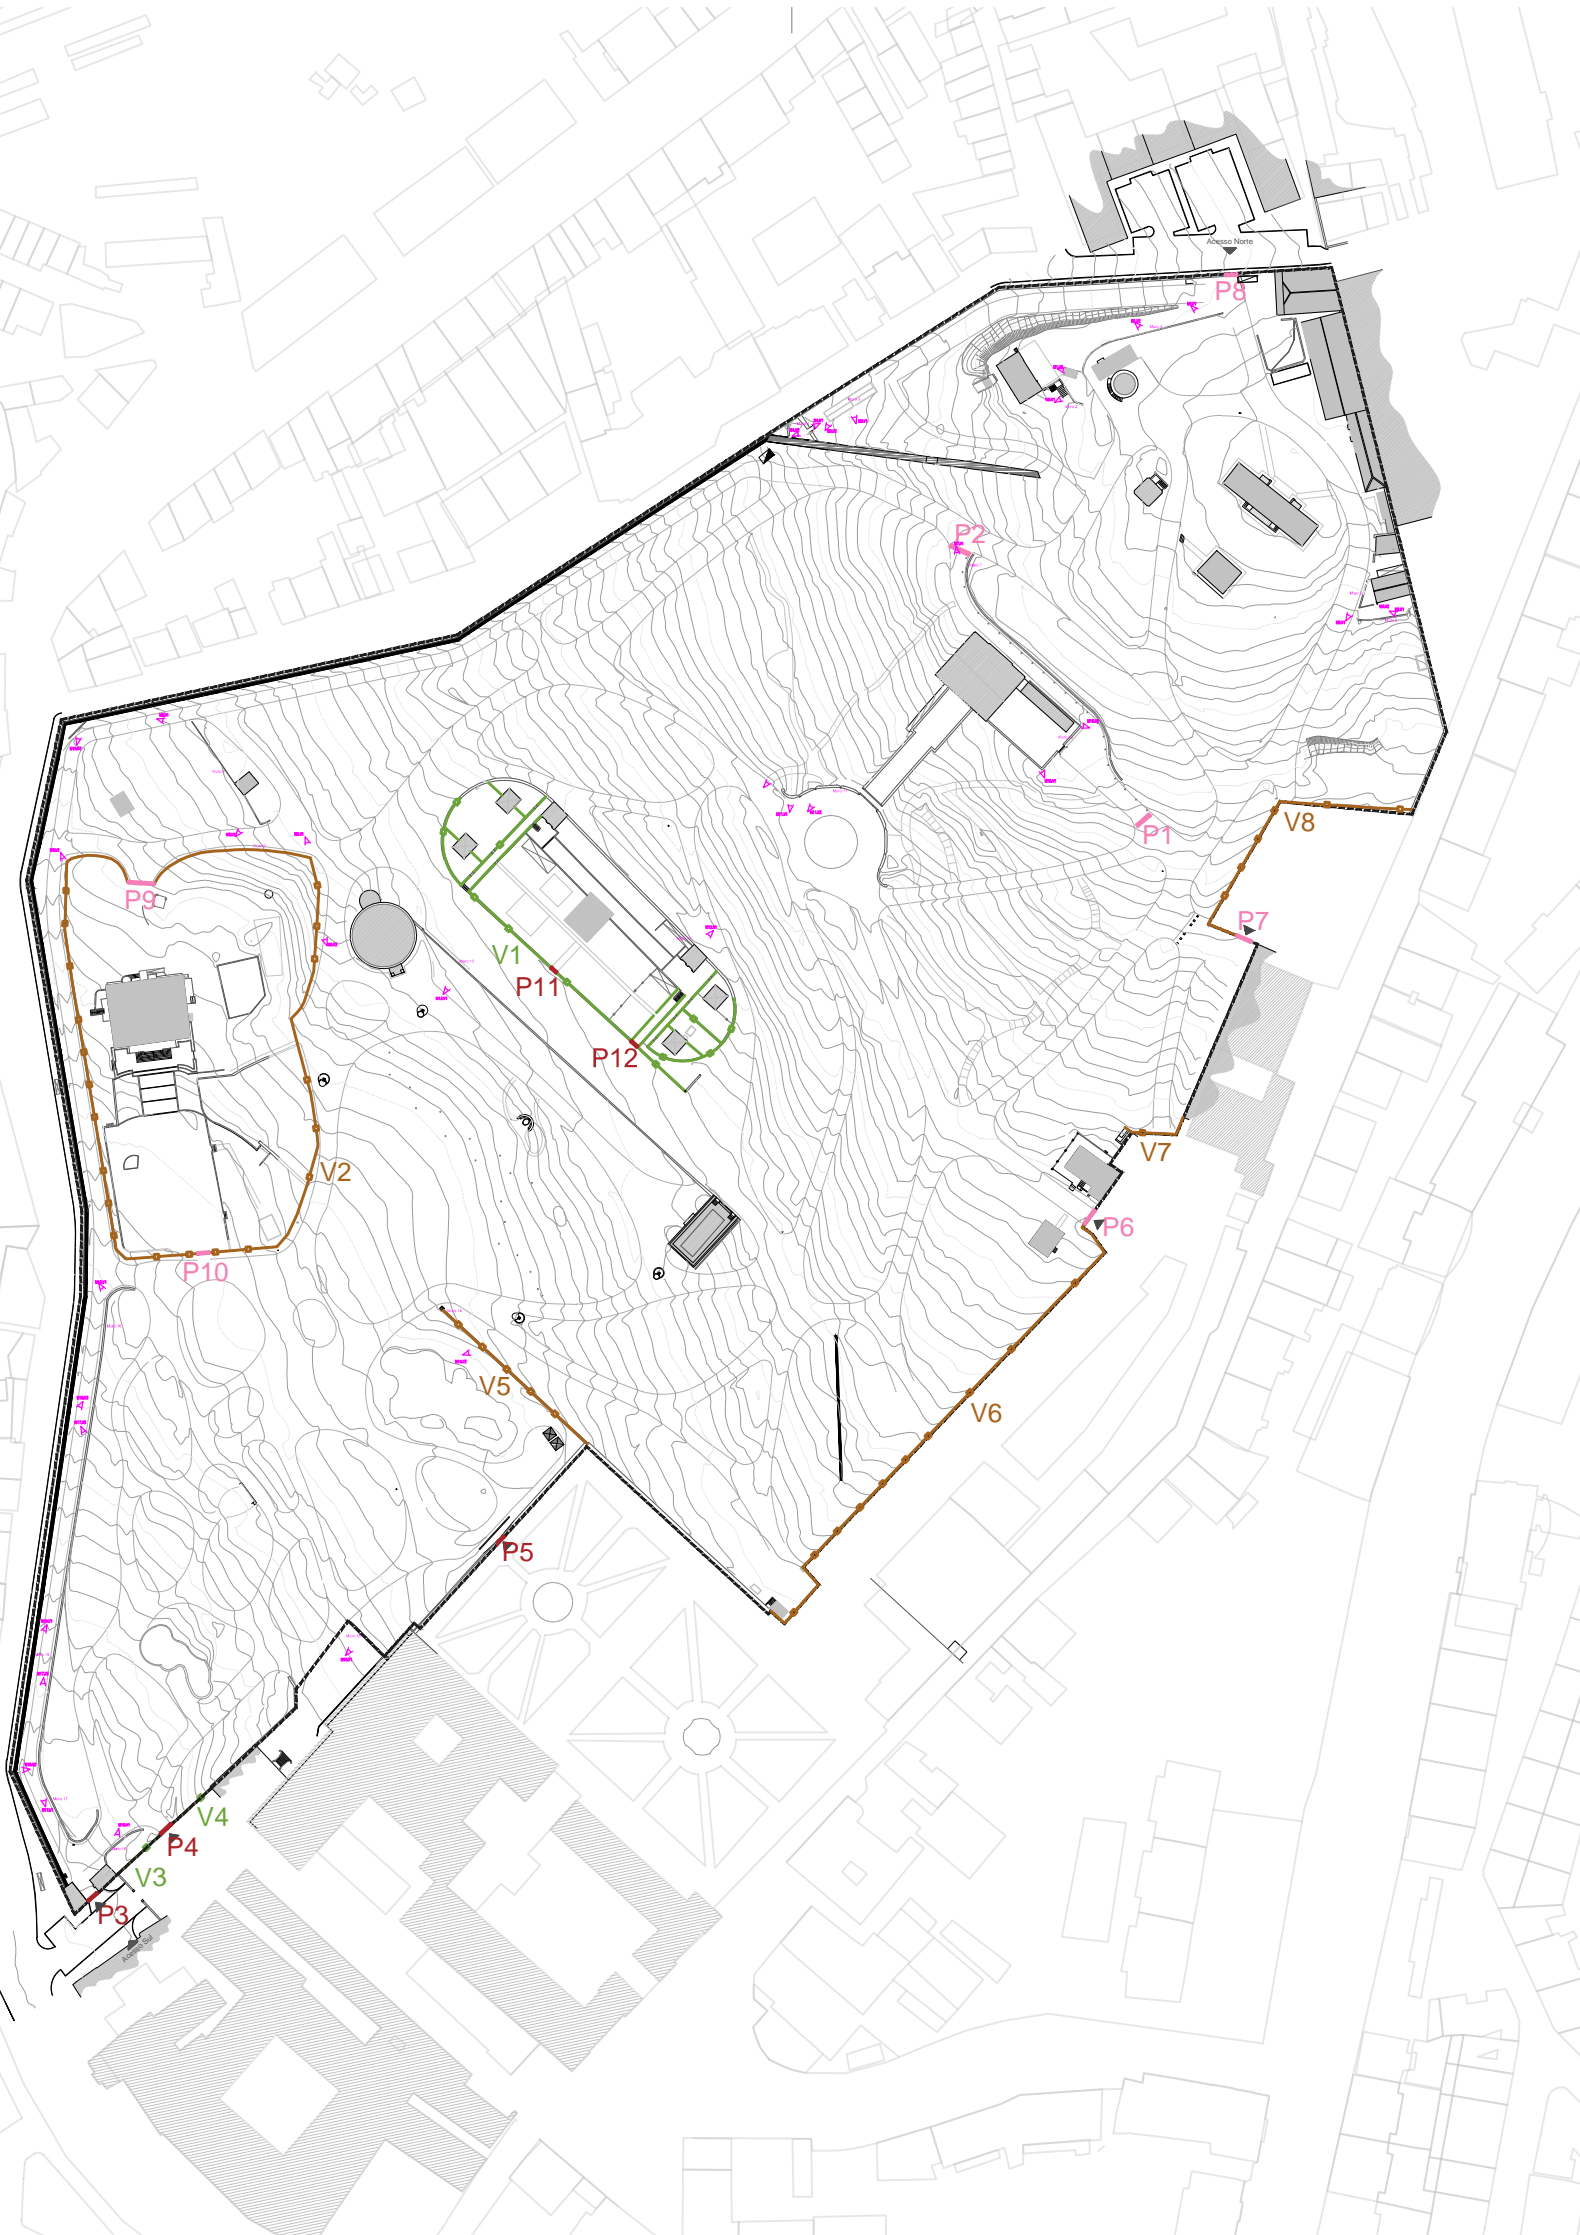
- Px** Portões:  
 P3 - Portão Sul de acesso à Tapada  
 P4 - Portão de acesso ao Palácio das Necessidades  
 P5 - Portão de acesso ao Jardim formal do Palácio das Necessidades  
 P11 - Portões do antigo Jardim Zoológico  
 P12 - Portões do antigo Jardim Zoológico

- Vx** Vedações:  
 V1 - Vedação do antigo Jardim Zoológico  
 V3 - Vedação limitrofe entre Tapada e Palácio das Necessidades  
 V4 - Vedação limitrofe entre Tapada e Palácio das Necessidades

- Px** Portões:  
 P1 - Portão Este de acesso à Casa do Regalo  
 P2 - Portão Oeste de acesso à Casa do Regalo  
 P6 - Portão Sul de acesso ao Instituto da Defesa Nacional  
 P7 - Portão Norte de acesso ao Instituto da Defesa Nacional  
 P8 - Portão Norte de acesso à Tapada  
 P9 - Portão Norte de acesso à Escola Básica Fernanda de Castro  
 P10 - Portão Sul de acesso à Escola Básica Fernanda de Castro

- Vx** Vedações:  
 V2 - Vedação da Escola Básica Fernanda de Castro  
 V5 - Vedação de segurança instalada no muro de suporte entre diferentes patamares da Tapada  
 V6 - Vedação limitrofe poente  
 V7 - Vedação limitrofe entre Tapada e lado Sul do Instituto da Defesa Nacional  
 V8 - Vedação limitrofe entre Tapada e lado Norte do Instituto da Defesa Nacional
