PLANO DE SALVAGUARDA DA TAPADA DAS NECESSIDADES

DESENHO Proposta de Salvaguarda - Pavimentos, Remates e Elementos Construídos ESCALA 1:2000

02.04.00

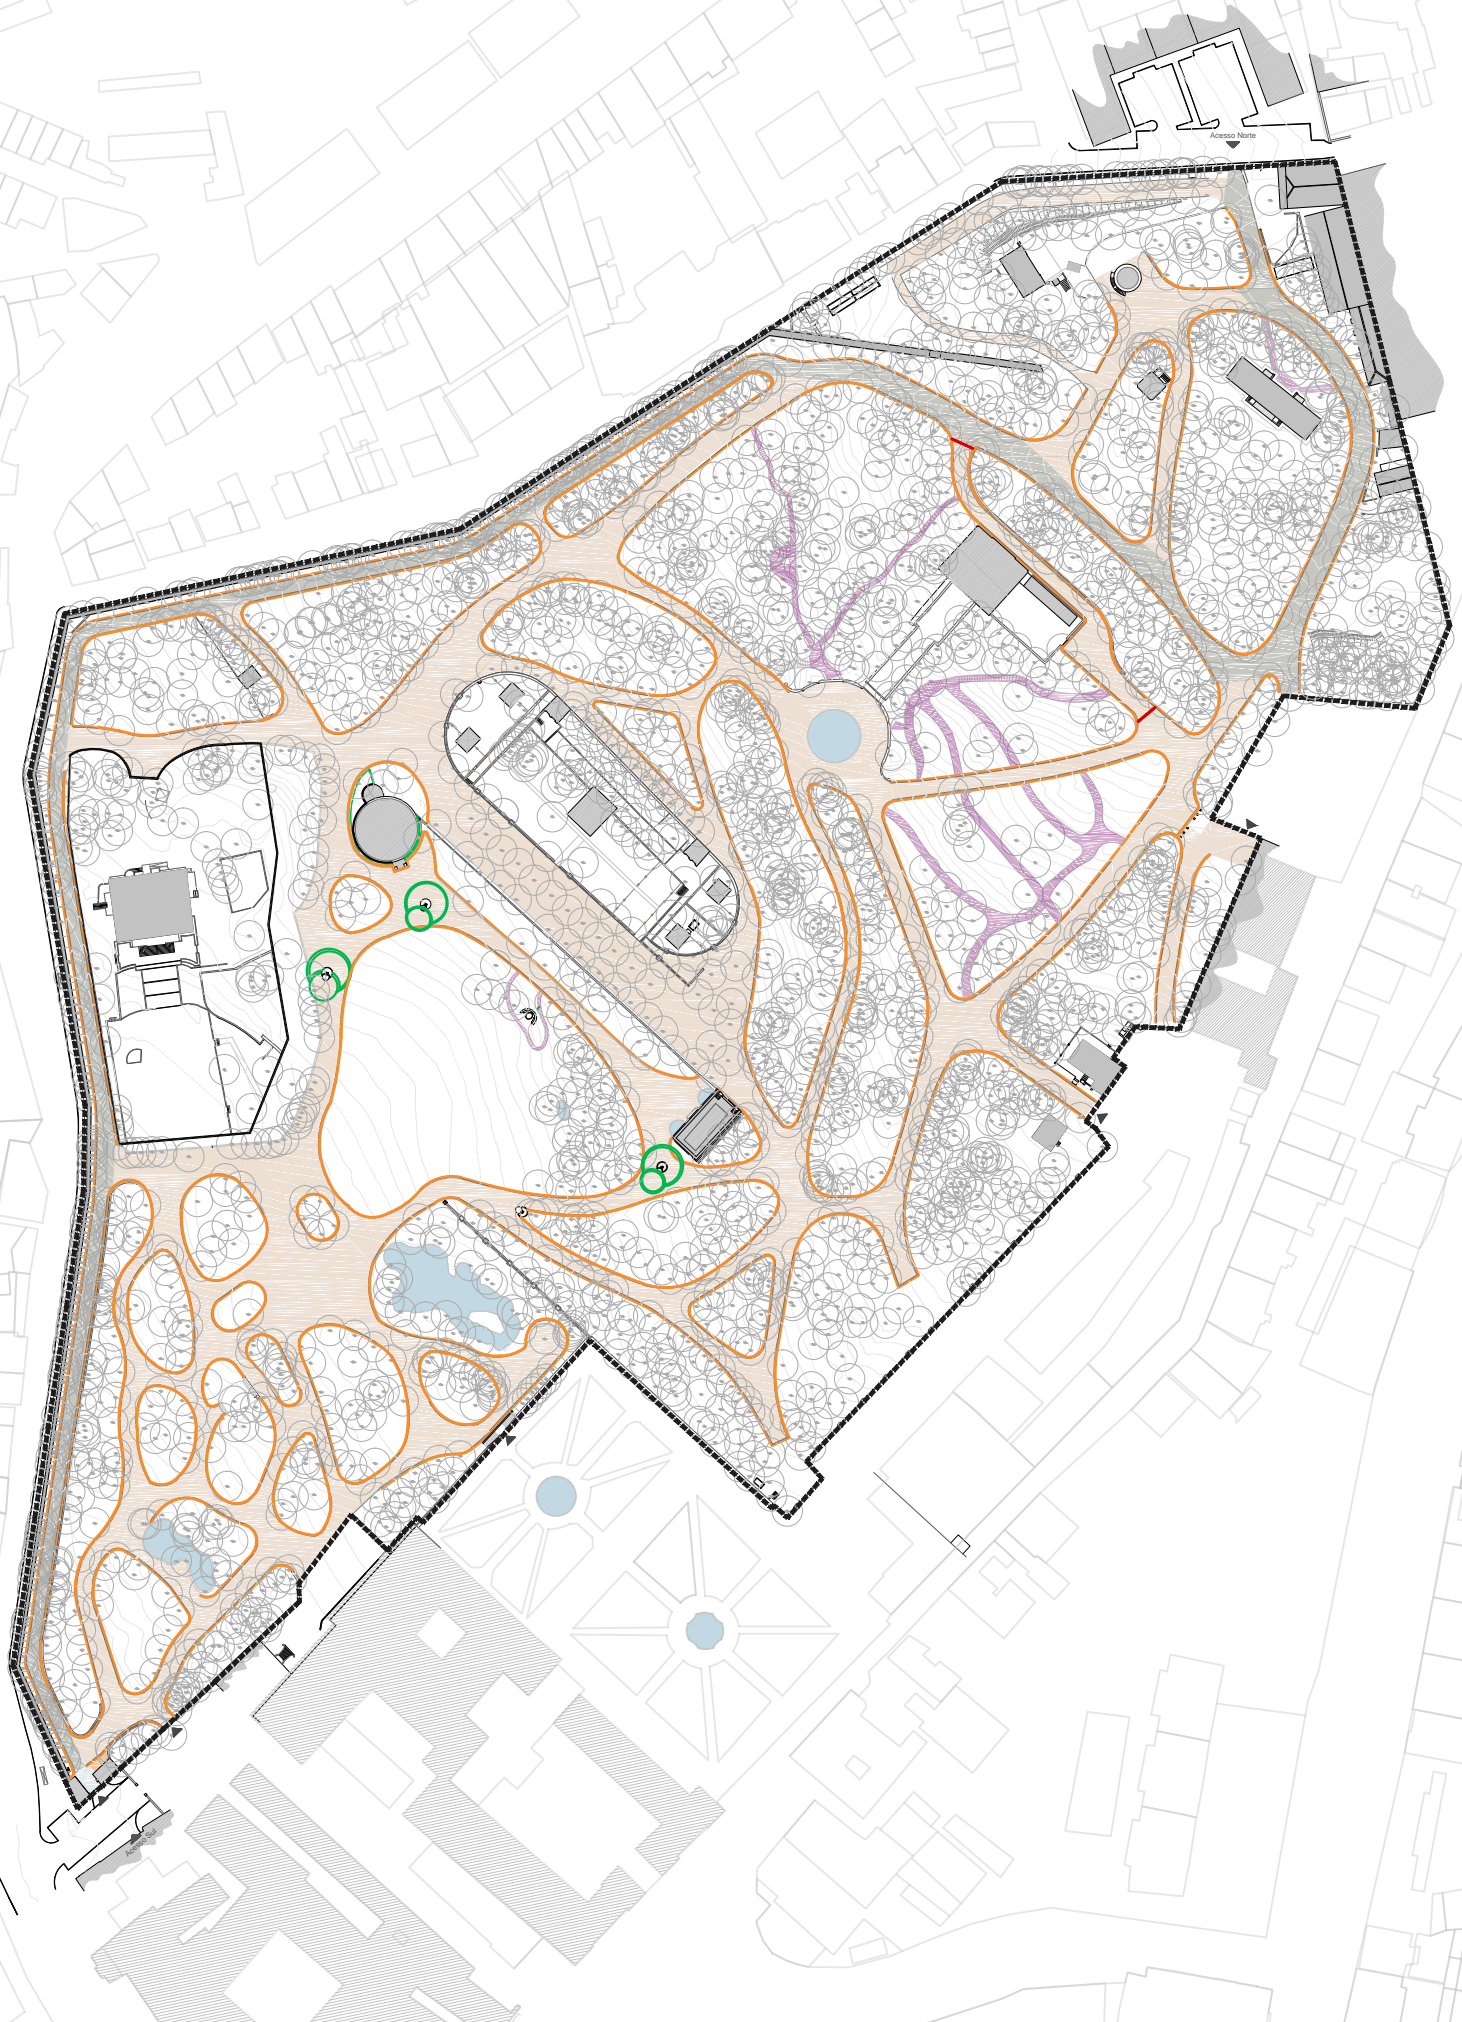
(*) Sempre que a inclinação longitudinal seja superior a 10% serão colocados atravessamentos transversais afastadas de 15 metros de valetas/caleiras em cubos de calcário igual ao existente.
