Da Arquitetura à Engenharia – Desafios e boas práticas
para a coordenação e integração de projetos | 2ª edição

Reabilitação estrutural do hotel Cidadela

Eduardo Cansado Carvalho – GAPRES
Ricardo Rufino - GAPRES

27 MAIO 2025

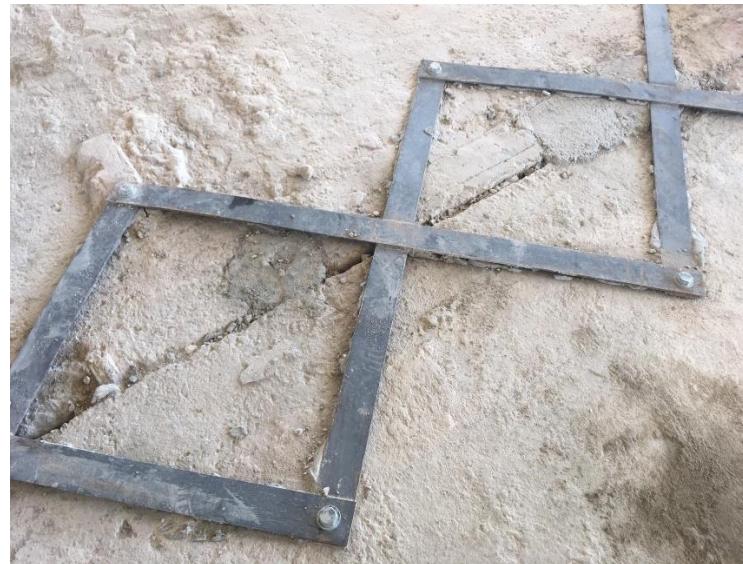
PORMENOR TIPO
 COSEDURA DA JUNTA DE DILATAÇÃO
 LIGAÇÃO ENTRE LAJES
 esc. 1:20

ELIMINAÇÃO DAS JUNTAS DE DILATAÇÃO

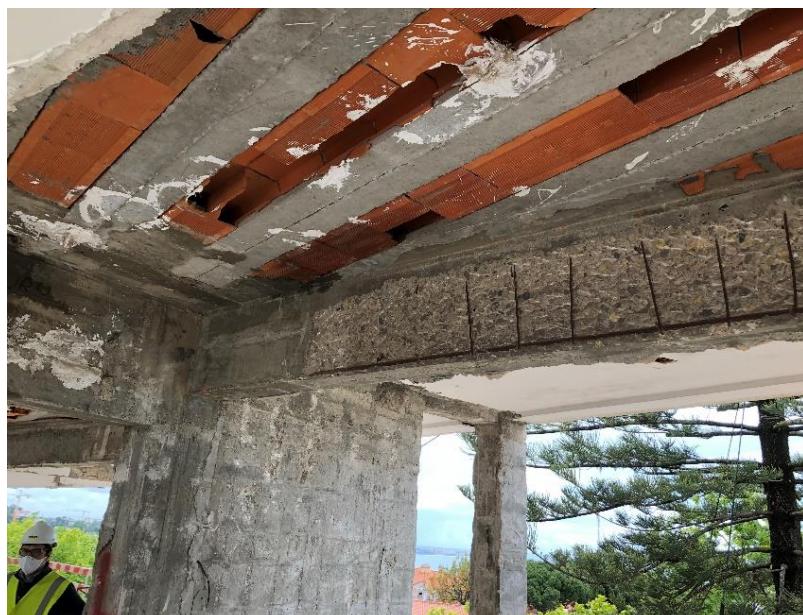
Lajes e vigas

ANOMALIAS ESTRUTURAIS

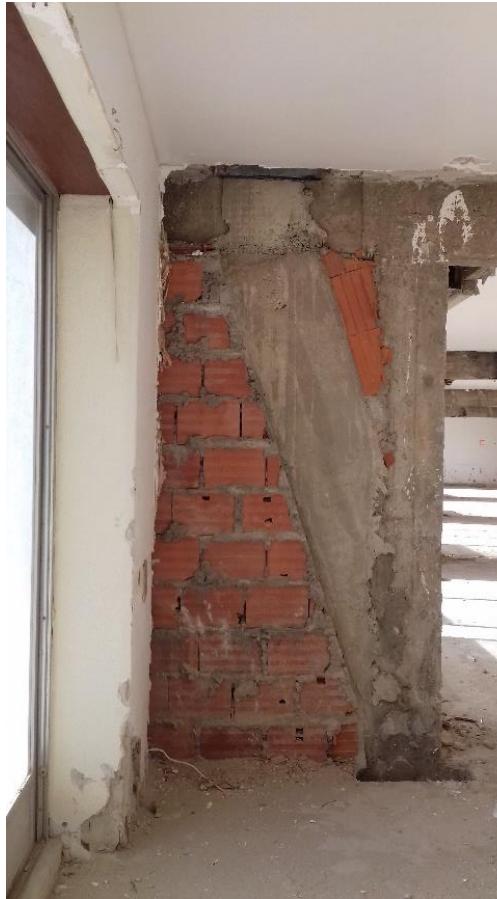
Pilares

ANOMALIAS ESTRUTURAIS
